# i-Bridgeの取り組みによる維持管理の効率化

赤川珠美

道路部 道路工事課（〒460-8514 名古屋市中区三の丸2-5-1）

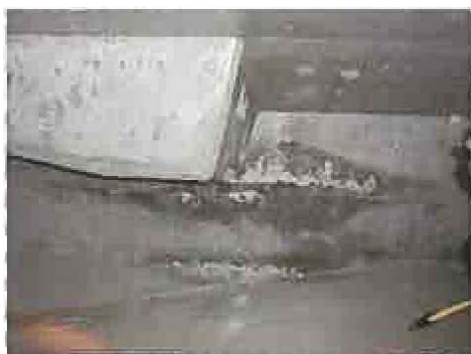
図-3 ウェブ水平打設目からの漏水

においては、図-2に示すように、グラウトホースを束ねて張り出し床版の地覆部から引き出す配置が一般的であったが、約10年前より、張り出し架設を行ったPC箱桁橋のウェブや桁内部の定着突起において、漏水現象が顕在化した。（図-3、図-4）

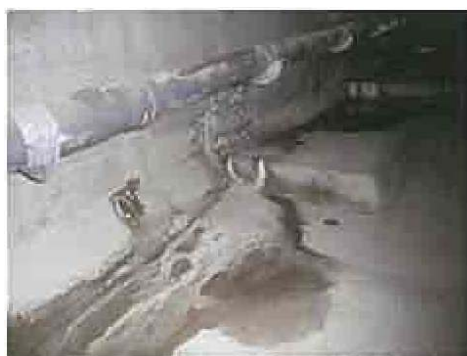
図-4 下床板定着突起からの漏水

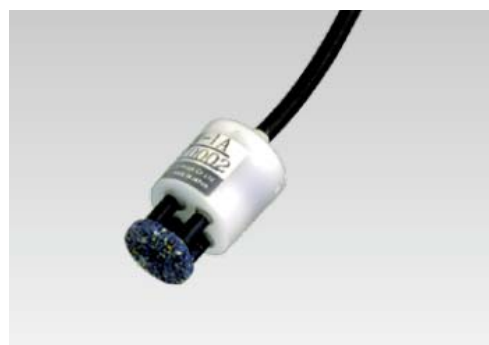
図-11 水分センサー

確認の手法としては、橋面水が集まる橋面高の低い位置を対象に設置し、図-9、図-12に示すように、コンクリート中の水分量の変化を把握できるセンサー（KZW-1）を、PC鋼材近傍のグラウトホースに添って配置し、伝い水の浸入を監視する。また、図-10、図-12に示すように、桁端部の後打ち部からの水浸入を検知するため、後打ち部境界面にセンサー（図-11）を設置する。グラウトホース部と後打ち部には、伝い水を検知した際の測定値の判別を容易にするため、検知用センサー付近の水分補給が想定されない部位に補正センサーをそれぞれ1台ずつ設置する（図-13）。

設置した水分センサーのケーブルは、箱桁内へ配線し、データロガー（TDS-150）により計測を行う。水分センサーは、コンクリート中に浸入した水分によって、検知部の自由水量が増加するため、センサーが水分を検出しない場合、電圧に変化はなく、水分を検出すると電圧が上昇するので、劣化因子を早期に把握することが可能である。
