# 過去の災害経験を活かす ～河道閉塞を伴う土砂災害タイムライン～

近年、浜松土木事務所天竜支局管内で発生した「門島地すべり」と「水窪町地頭方の山腹崩壊」での災害対応を検証し、2つの災害経験に基づく「河道閉塞を伴う土砂災害タイムライン（案）」を作成した。このタイムラインを活用し、山間地域の抱える特有の課題に対して、官民の関係機関が連携して今後の土砂災害に備える取組を報告する。

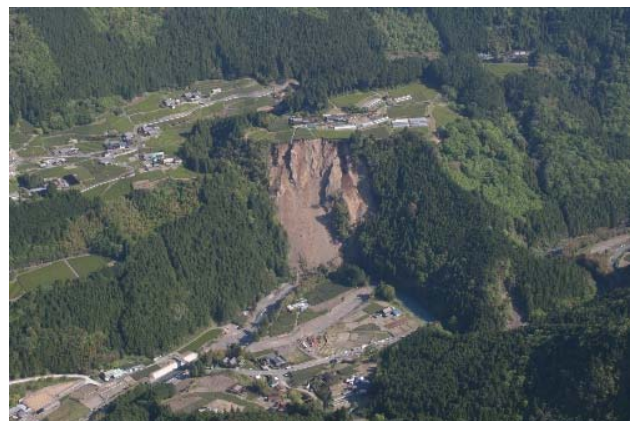
写真-1 門島地すべりの斜面崩壊状況

平成25年3月21日に、斜面上部の茶畑耕作者から、「地面に地割れがある」との通報を受けてから、約1ヶ月後の4月23日から、計7回に渡って斜面が崩落し、その土砂によって斜面下を流れる一級河川杉川が河道閉塞を起こし、土砂ダムが形成された。崩壊規模は、幅160m、高さ150m、崩壊土砂量は120,000m<sup>3</sup>にのぼった。

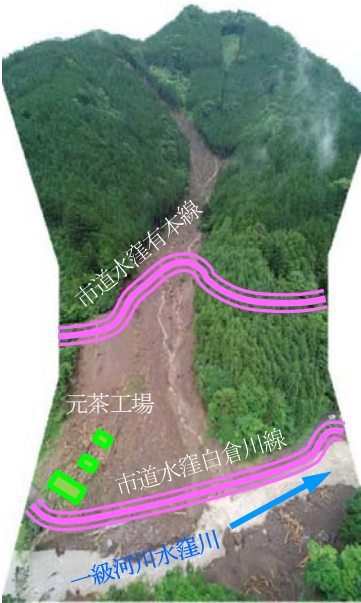
写真-2 水窪町地頭方の斜面崩壊状況

平成30年7月7日未明、梅雨前線豪雨により、浜松市中心部から約70km北東を流れる一級河川水窪川沿いの山間部で大規模な山腹崩壊が発生した。崩壊規模は、幅80m、斜面延長700m、崩壊土砂量110,000m<sup>3</sup>の内、約80,000m<sup>3</sup>が水窪川に流出し、一時的に土砂ダムによる河道閉塞が発生したが、河川の流量が多かったため数時間後に自然解消された。被害は、市道2路線、元茶工場1棟が全壊、5世帯6人が孤立したがけが人はなかった。

しかし、山腹崩壊により大量の立木が流出し、下流12kmに渡って河川内の各所に堆積した。とりわけ、崩壊箇所から下流4kmの区間で流木が集中的に堆積し、河川の狭窄部や橋脚のある橋梁箇所では流木による堰上げのおそれがあった。

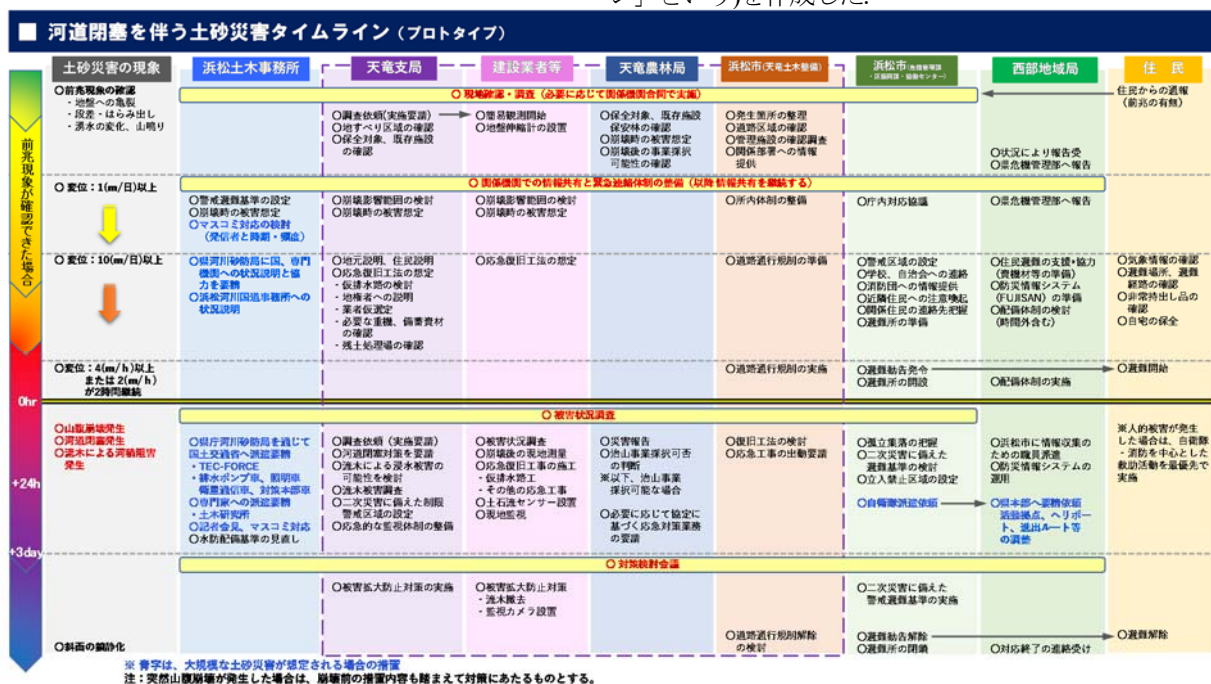
図-2 河道閉塞を伴う土砂災害タイムライン(案)

- ・災害時に各関係機関のとるべき行動を洗い出し、「先を見越した早め早めの対策」を講ずるため
- ・各関係機関の責任の明確化と時程毎の「災害対策の抜け、漏れ、落ち」を防ぐため
- ・県内における事例の少ない災害対応経験を他地域に活かすため

- ・通常のタイムラインは、災害時の状況を想定して作成するが、今回は「門島地すべり」と「水窪町地頭方の山腹崩壊」での実際の災害対応を検証し、事例に基づくものとした。
- ・山腹崩壊発生時をゼロアワーとし、崩壊前は時間経過が流動的なため、地盤変位の程度による対応を記載し、崩壊後は発生後3日間に取りべき対応を整理した。
- ・現場地元自治体の危機管理部署、河川・道路管理者、農林治山管理部署、建設業者及び住民の取るべき対応を整理したことで、他地域で同様の災害が発生した場合にもチェックリストとして活用することができる。
