小渋ダム土砂バイパストンネルゲートの不具合とその対応 ～土砂に埋まったゲートを救え～

岡本 明¹・北原 久人¹・福嶋 勇希¹

¹天竜川ダム統合管理事務所 管理課（〒399-3801 長野県上伊那郡中川村大草6884-19）

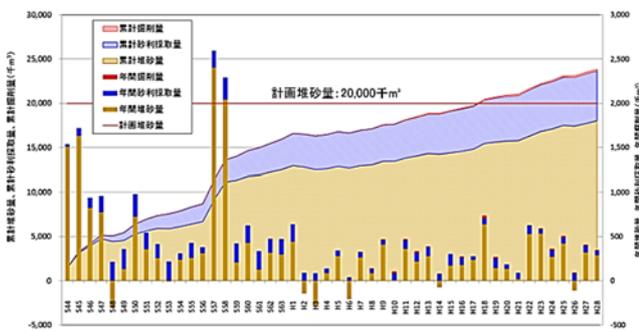
図-1 堆砂状況

小渋ダムでは、昭和57年、58年の豪雨で堆砂が進み、その後も流入土砂対策が課題となっている（平成30年度末時点で堆砂率H約96%（図-1））。そのため、①ダムへの流入土砂量を減らし貯水池堆砂の進行を抑制すること、②ダム下流へ土砂を供給しダム下流河道の環境を改善することを目的として平成12年に堰堤改良事業が事業化され、平成21年3月に土砂バイパストンネル工事を開始、平成28年9月に土砂バイパストンネルが完成した（図-2、表-1）。

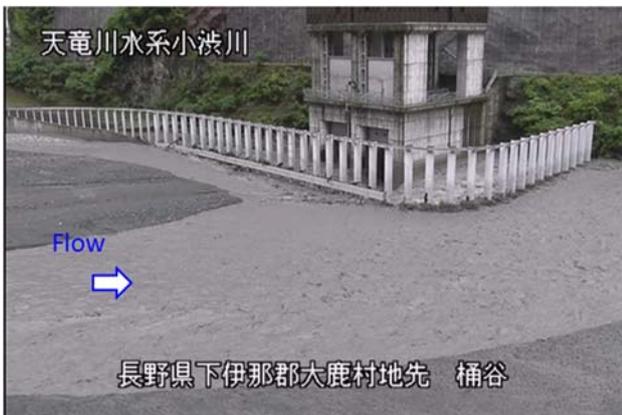
図-4 呑口ゲート状況 (7/4 11:00)

令和元年度の運用は7月と10月の2回であった。7月出水(図-4)については、7月4日6:00から7月4日16:20の約10時間、最大放流量175m³/sでバイパス運用を実施した。洪水ピーク前の7月4日7:20よりフリーフロー操作を開始し、流入量が約60m³/sまで低減した時点でバイパスゲートを全閉した。この洪水では、ゲート操作上の問題は確認されなかった。

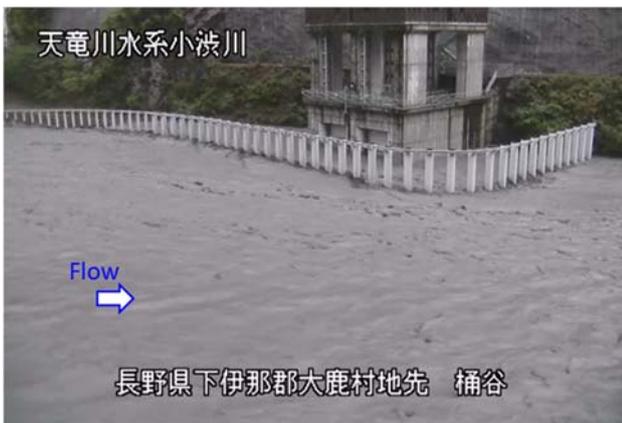
図-5 呑口ゲート状況 (10/12 18:00)

10月出水(図-5、7)については、10月12日19:10から主ゲートを2.6m開けた状態で、主ゲートの上流側に設置している副ゲート(図-6)の操作(図-8)をしたが、ゲート開操作の動作中に発生した不具合により動作停止した。予定していた運用は実施できなかった。このときゲート開操作時の流入量は小渋ダム地点で327m³/sであった。

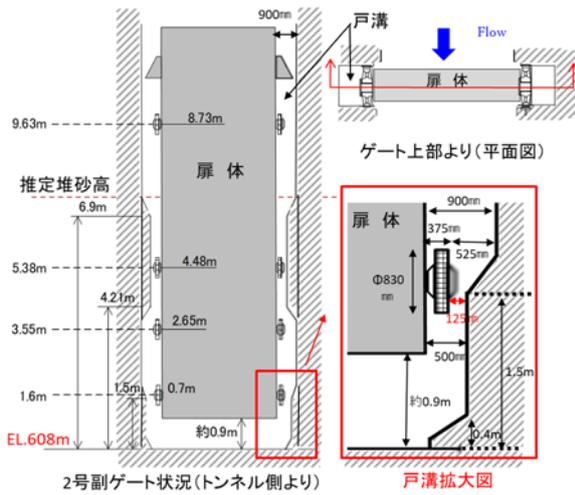
図-9 土砂バイパス副ゲート状況図

令和元年度10月出水におけるバイパス運用後のゲート停止時の操作は、10/12 19:21に1号副ゲートを約1.4m、2号副ゲートを約0.9m開けた時点で上下に動作しなくなった。停止時の戸溝と扉体の間の隙間は、1号副ゲートは500mm、2号副ゲートは125mm(図-9)であったことが出水後の調査で確認した。

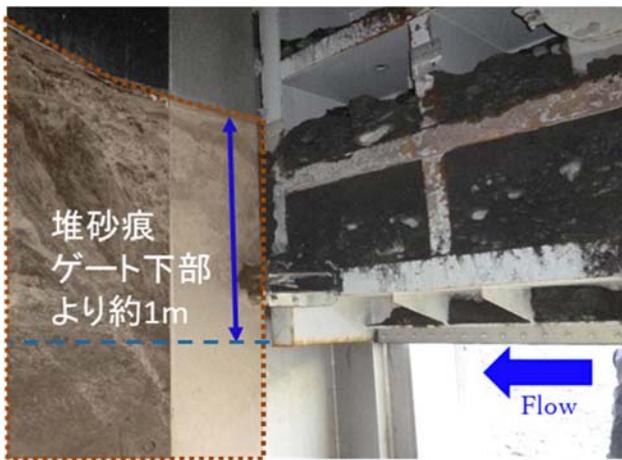
図-10 土砂バイパス副ゲート裏面堆砂状況

呑口副ゲート不具合の原因としては運用開始時、ゲート前面の堆積土砂の影響により土砂混じり放流水が拡散し、戸溝に衝突しローラ上部まで、吹き上がったと推定される。土砂噛みこみ状況(図-10)、ゲート戸溝の傷等から、ゲート不具合原因を推察。原因は、ゲート操作時に、戸溝へ入り込んだ土砂がローラ部分を埋めたこと及びその影響によりローラが動かなくなった事が原因と考えられる。
