# 大規模修繕工事の床版下面補強に関する検討

名古屋高速道路公社では、古い基準で設計された主要構造物に対して、平成27年度から15年間の計画で大規模修繕工事を実施している。工事の主体であるRC床版の下面補強に関する検討、施工を行った内容を報告する。

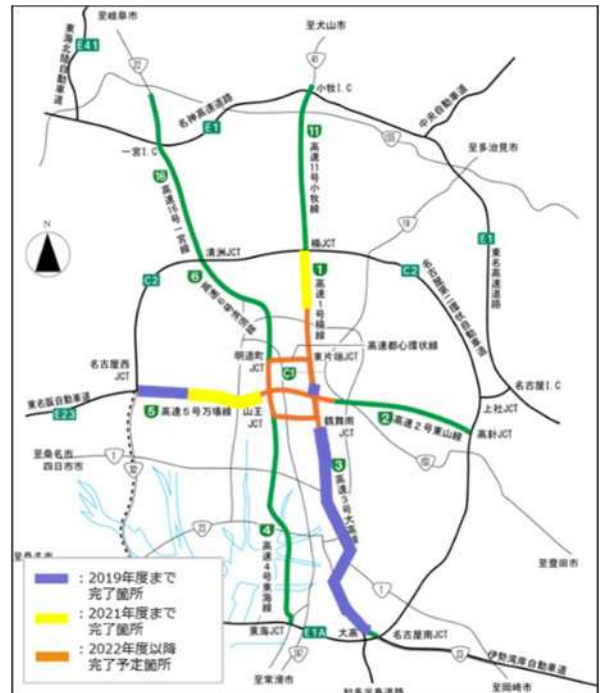
平成27年度より工事に着手し、開通年度の古い区間である高速3号大高線、高速5号万場線、高速1号楠線より順次、大規模修繕工事を進めている。現在、計画の対象路線37.9kmについて計画通り工事を進め、昨年度末までに14.6km（38%）が工事を完了している。（図-1）

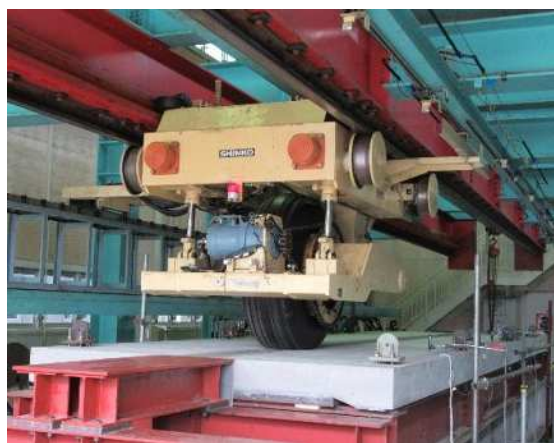
写真-1 輪荷重走行試験実施状況

既往の研究<sup>1)</sup>では、昭和39年道路橋示方書にて設計された床版（以下「S39床版」という。）に対するアラミド繊維補強シートの補強効果は確認されているが、S47床版に対してどの程度の補強効果があるのかについては十分確認されていなかった。大規模修繕工事を実施するにあたり、初期損傷を与えたS47床版を対象に二方向アラミド繊維シートで補強した場合の疲労耐久性について、輪荷重走行試験により確認することとした。（写真-1）

輪荷重走行試験機は自走式（ゴムタイヤ）を用い、試験体2体の同時載荷とした。載荷方法は輪荷重157kNから4万回毎に19.6kNずつ階段状に荷重を増加させ、本試験機の性能上の最大荷重である235kNに達するまでの計20万回とし、床版中央変位、鉄筋のひずみ等を計測した。

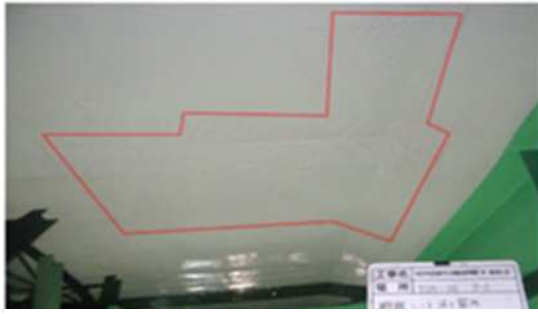
写真-2 繊維シート一部浮きの様子

平成27年度より大規模修繕工事にて施工した繊維シートについては、工事完了後約1年が経過した時点で定期点検を実施したところ、繊維シートの一部にシートの浮きが確認された。(写真-2)なお、この不具合については、工事完了時に出来型検査(近接目視、打音検査)を実施した時点で異常は確認できなかった。

定期点検で確認された繊維シートの不具合については、高速3号大高線で施工済みの約8,700パネルのうち、141パネル(1.6%)で繊維シートに浮き(一部)が確認された。
