砂防施設点検を想定したUAV活用の留意点について

越美山系砂防事務所

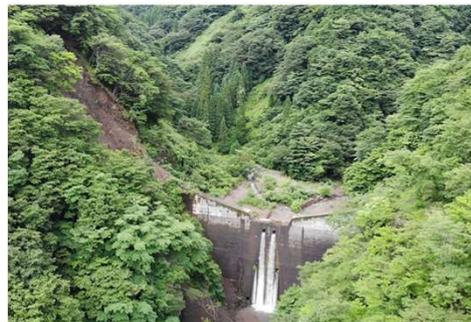
写真-1 中又谷第2砂防堰堤

砂防施設の機能評価のために施設点検作業を実施する際は、**目視**を原則としている。しかし施設の周辺が急峻な地形を呈している場合、滑りやすい流路の横過や急崖斜面直下への近寄る際には、作業員が滞在する時間と空間によっては安全の確保を妨げる自然由来の要因が数多く出現する(写真-1 (右岸袖付近の崩壊))。危険回避の観点からこうした箇所への立ち入りに備えた**点検作業の効率化は急務**である。

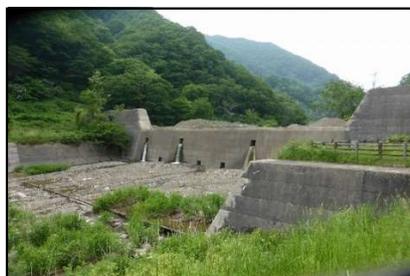
写真-2 ナンノ谷第2砂防堰堤 (下流から上流を望む)

対象とした砂防堰堤は岐阜県揖斐郡揖斐川町の揖斐川支川のナンノ谷第2砂防堰堤である(写真-2)。

施設諸元：

堤高：11m 堤長：159m (水通し幅：40m)
構造：重力式コンクリートダム (不透過型)
竣工：昭和63年12月

谷が開けており、堰堤周辺は立木に覆われていないことから、GPSの電波を受信するには条件が比較的良好な環境にある。

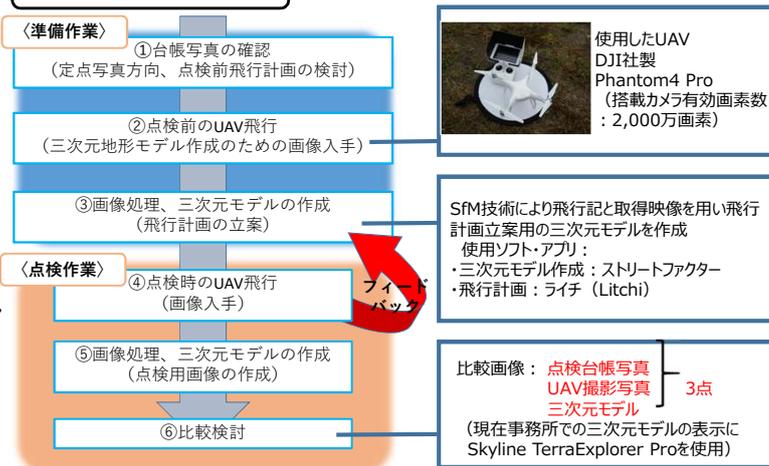
UAVを用いる際の手順

◎ 従来作業との比較 (1施設当たり)

■ 従来作業
人力による点検作業時間 **1時間**程度
作業員2名 (計測1名、記録1名)

■ UAV使用時
UAV自動撮影時間 **10分**程度
人力による点検作業時間 **30分**程度
(UAVで撮影が困難な箇所、変状の確認※)
作業員2名 (操縦者1名、機体確認者1名)

危険箇所での作業時間が大幅に短縮 (約20分)

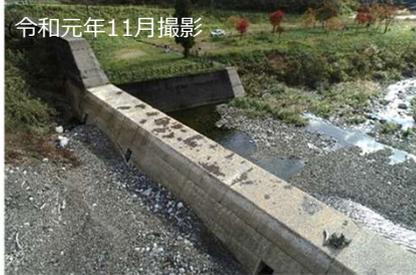
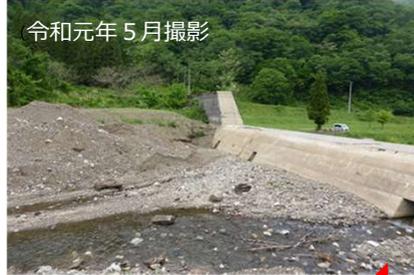
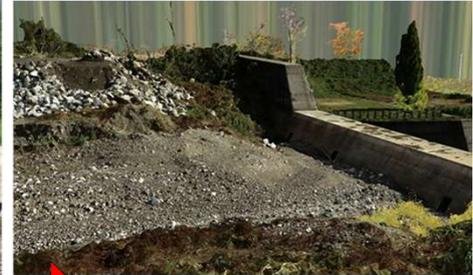
写真-3 画像の比較

施設変状確認の元となる台帳写真とUAVで撮影した画像を比較した結果の一例を以下に示す。台帳の写真とUAVの写真と比較すると、中央のUAVによる定点写真が台帳写真よりも高高度からの視点となってしまった（写真-3）。この原因は周辺の立木にUAVの衝突防止機能が反応して飛行高度を下げられないことであった。

この課題を解決する方法として、**※SfM技術**を使用してUAV撮影写真から砂防堰堤の三次元モデルを三次元表示システム上で確認する方法をとった。写真-3の三次元モデルの画像を見ると、**台帳の写真に近い視点の画像が取得**できているのがわかる。

UAVで撮影した写真

台帳の写真

三次元モデルの画像

視点が近い

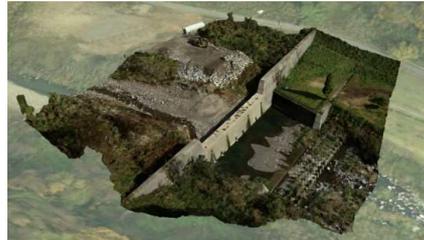
図-3 作成した三次元モデルの画像

SfM技術とはStructure from Motionの略称であり、視点の異なる複数枚の画像から三次元形状の復元を行う技術のこと。

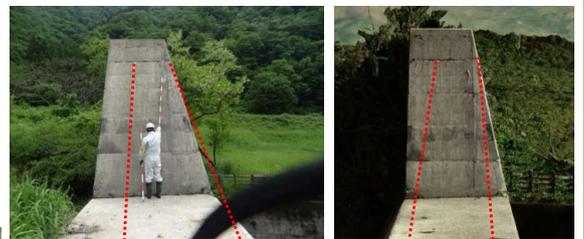
写真-4 画像の比較

写真-4に示す砂防堰堤の水通し部分の拡大写真のような障害物等でUAVの撮影高度を下げるのが困難な場所においても定点写真に近い画像が取得できる。

<台帳の写真>

<三次元モデルの画像>

拡大図
