# 軟弱地盤かつ低土被り区間の トンネル掘削における地表面沈下対策について

国道1号北勢バイパス坂部トンネルは、トンネル通過位置の直上にゴルフ場があり、土質は埋土・沖積層の脆弱な区間を通過する。土被りは最小厚約3mであり、ゴルフ場の営業に支障がないようにするための地表面沈下対策を中心とした様々な工法を報告する。

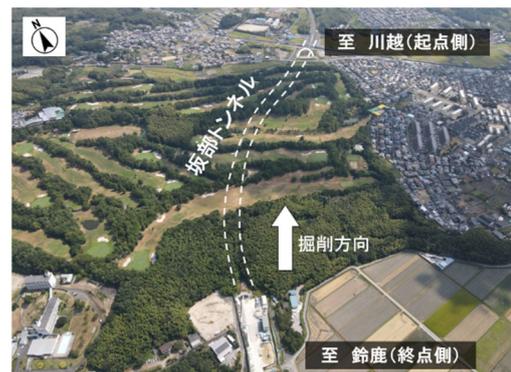
写真-1 坂部トンネル

坂部トンネルは、標高70～80mの尾根が北西-南東方向に延びる丘陵地を約870mの延長で貫くトンネルである。（写真-1）

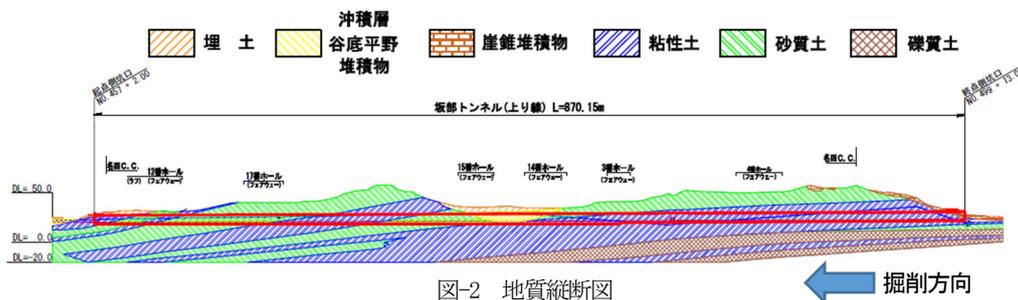
図-2 地質縦断面

トンネル掘削の対象となる地質は主に粘性土、砂質土であり、これらを被覆して脆弱な崖錐堆積物、沖積層、埋土がトンネル中央の谷間及び坑口部に分布し、トンネルはその直下を通過する。（図-2）

地質が安定している通常の地山では標準支保パターンによる設計が一般的であるが、本トンネルの地山分類はEとされており、トンネル中央の低土被り区間では標準支保パターンが採用できない場合に適用するEAパターンが選定されている。

トンネル上部は営業中のゴルフ場で、未固結地山を土被り最小厚3mの低土被りで施工する非常に厳しい条件下での工事である。当初より地表面沈下量の管理基準値を50mmと定めているが、I期工事では200mmを超える地表面沈下が発生している。ゴルフ場の営業に支障がないよう、適切な掘削工と掘削補助工の施工、計測管理を徹底し、地表面の沈下対策を講じることが求められた。

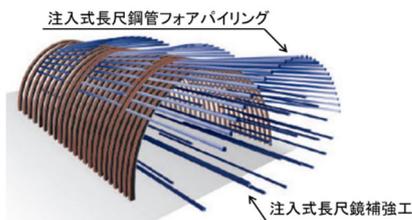
図-3 掘削補助工法 施工イメージ

掘削による地山の緩み・崩落防止のため、トンネル上部に鋼管を補強材兼ケーシングとして削孔した後、鋼管を残置して注入材で囲う注入式長尺鋼管フォアパイリング（AGF）と、掘削面に注入式長尺鏡補強工を施工している。（図-3）

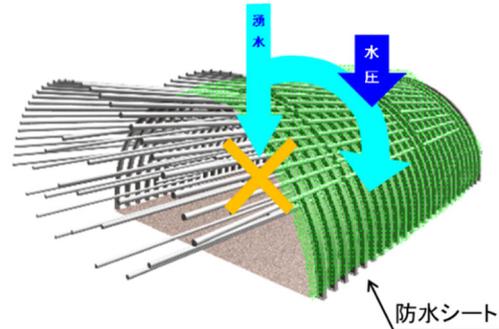
図-4 ウォータータイト構造

トンネル掘削による恒久的な地下水位の低下に伴う地表面沈下も想定されたため、トンネル中央部の低土被り区間においてはトンネル全周に防水シートを設置する非排水型のウォータータイト（WT）構造により、地下水位の低下対策を行った。（図-4）

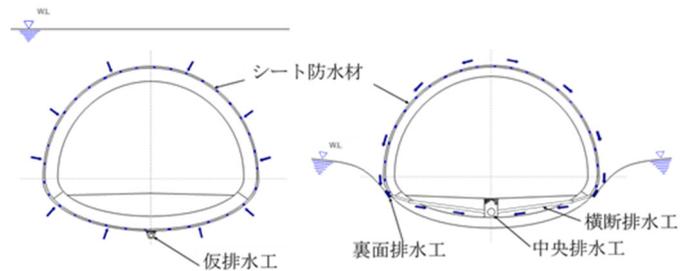
図-5 左:ウォータータイト構造(非排水型) と 右:通常の排水型(右)

ウォータータイト構造では、覆工コンクリート工の強度が発現するまでは通常の排水型と同様に吹付け面からの湧水は仮排水工へと導かれるが、覆工コンクリート工の強度発現後は仮排水工が閉塞され、地下水位が徐々に回復し、防水シートの裏側に地下水が充満していく。従ってトンネルが地下水の中に浸された状態となる。（図-5）

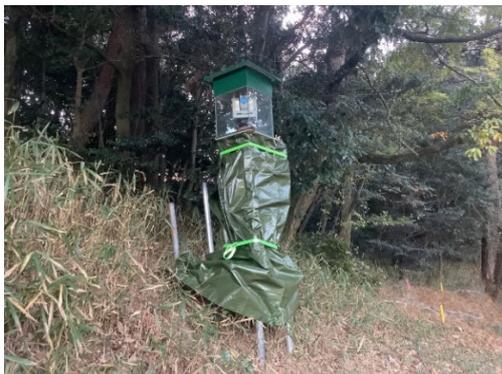
写真-2 地表面沈下自動計測計

一部区間では上記計測の補完及び休工中の状況を確認することを目的に縦横断方向の自動計測を実施している。事前に設定した視準点をノンプリズムにて計測しており、ゴルフ場の芝生上では精度が劣ることを想定し、1時間に1回の計測としている。(写真-2)

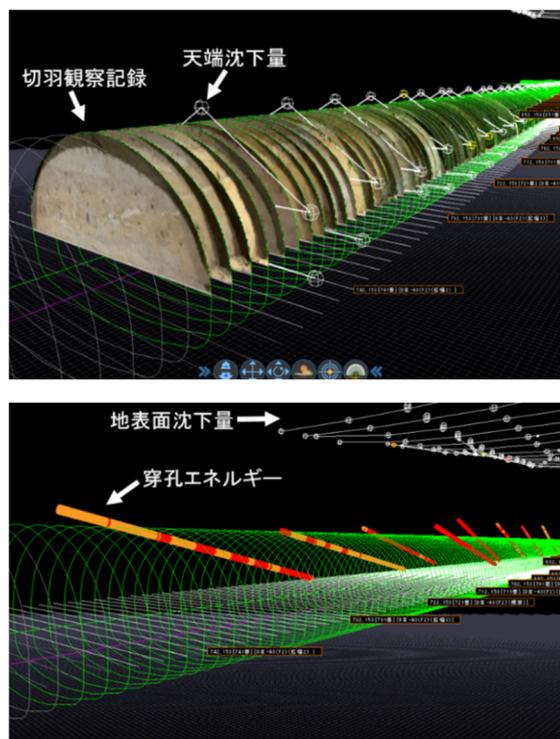
図-6 坂部トンネルの3次元統合モデル

上記の計測結果は、設計地質縦断図、切羽観察記録など各種情報と併せて3次元モデルにて一元的に管理している。(図-6)

厳しい条件下での施工であることから、元請会社と協力会社間では施工検討を頻繁に行う必要があることが想定された。切羽状況の変遷や計測結果を迅速に3次元モデルに統合し、共有できる使い勝手の良いBIM/CIMを目指して作成している。トンネル掘削時の施工性や安全性の向上を図ることに活用しており、後の維持管理にも活用することを前提として属性情報を付与している。

受発注者間では切羽判定時にこのデータを活用し、情報共有と合意形成の迅速化を図っている。
