# ICT を活用した災害メカニズムの可視化 木を見て森を見ず災害復旧からはじまる「建設 DX」

本稿では、2019年10月の台風19号により被災を受けた道路と河川の兼用護岸部について、作業の効率化・迅速化と、適確な被災原因（被災メカニズム）の究明を目指して、ICTを活用した災害復旧事業に取り組んだ事例を報告する。

2019年10月12日、台風19号の豪雨による一級河川富士川の増水で、主要地方道富士川身延線（富士宮市内房橋上）の兼用護岸である大型ブロックが転倒し、法面崩壊が発生した。

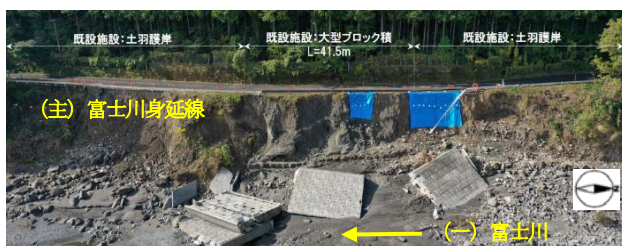
写真-1 被災状況(全体)

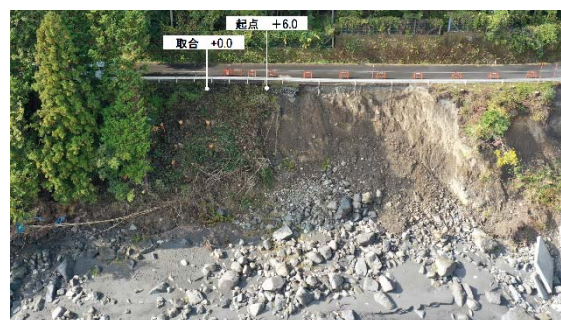
被災メカニズムの究明にあたり、人力に比べ広範囲を容易にしかも多面的に地形情報を入手することができるUAV（※unmanned aerial vehicle = ドローン）により被災箇所の撮影を実施した。多面的に撮影した被災箇所の構造物の破損状況、倒壊状況、ブロック意匠、水抜位置、天端コンクリート位置などを網羅的に撮影した画像（写真-2～写真-7）を基に、被災メカニズムを推測した。

写真-2 被災状況(起点部)

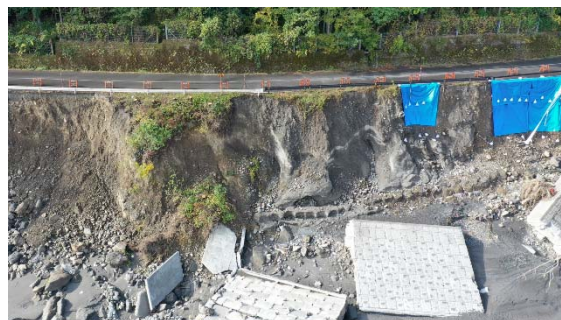
写真-3 被災状況(中間部)

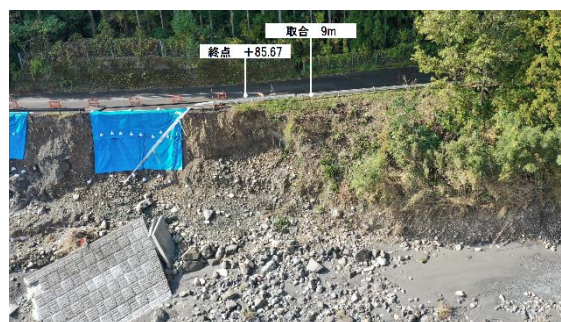
写真-4 被災状況(終点部)

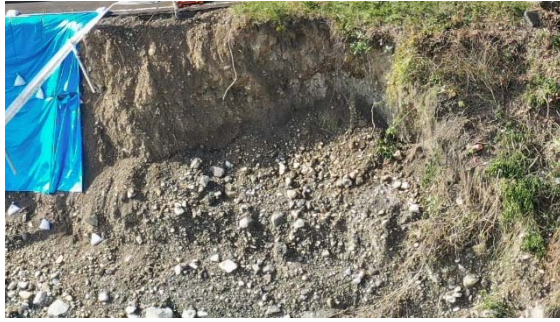
写真-5 被災状況(終点部拡大)

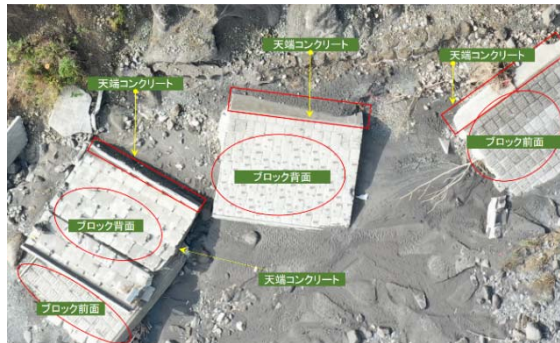
写真-6 大型ブロック倒壊状況

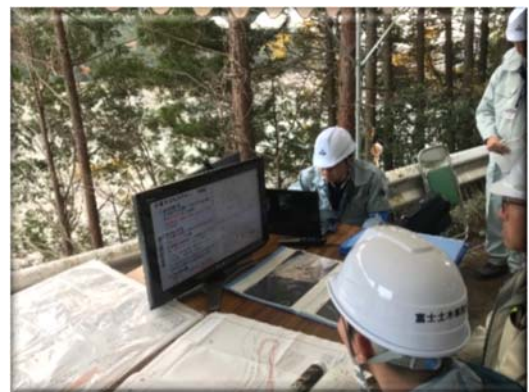
検討にあたって3Dモデルを作成するなどICT技術を活用してきたことから、災害査定時にもこれを活かし、査定官等によりわかりやすく視覚的に説明できるよう、実査においてディスプレイを用いた、いわば「ハイブリッド災害査定」を実施した（写真-8）。

写真-8 ディスプレイを用いた実査の状況

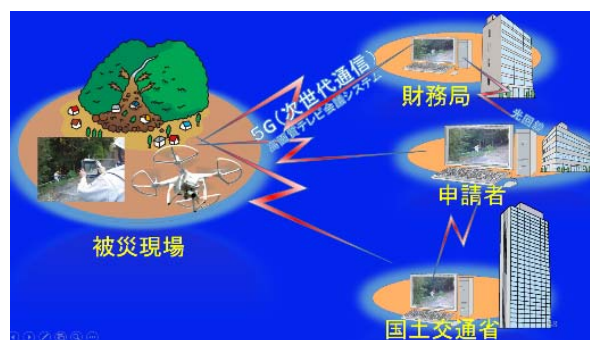
査定官・立会官が実査のために来訪せずに、遠隔から被災箇所と次世代通信システム 5G 高速通信でつなぎ、VR「Virtual Reality（仮想現実空間）」技術を活用することで実査しているのと同じ目線で災害査定を行う時代が来るかもしれない（図-8）。

図-8 リモート災害査定概要図

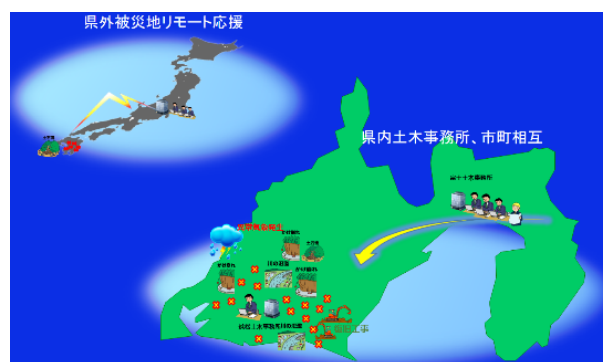
近年全国各地で発生している豪雨災害発生時に被災地へ全国の自治体から応援のため技術派遣されている実態がある。ICT を活用すれば未被災地などの遠隔地から仮想被災地空間上で技術支援が可能となる。

図-9 リモート技術支援体制概要図

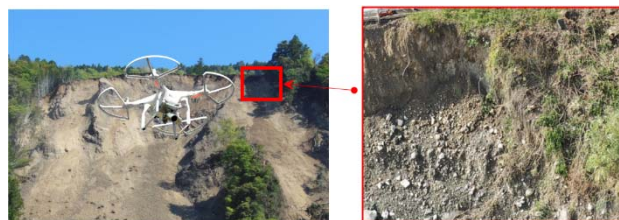
測量・調査に UAV を活用することにより、2 次災害防止のうえ、危険な箇所の情報を遠隔で取得できる。また UAV 写真を 3 次元処理することで、高精度測量図化、平面図、土量計算等に活用することができる。

写真-10 UAV 遠隔確認イメージ
