# 令和2年7月豪雨に伴う浜松市の災害復旧対応

<sup>1</sup>浜松市役所 土木部 天竜土木整備事務所 (〒431-3392 静岡県浜松市二俣町二俣481)

令和2年7月豪雨に伴い、浜松市天竜区龍山町地内では国道152号の秋葉トンネル周辺で多数の災害が発生し、基幹道路を約半年間、延長10kmにわたり全面通行止めとする事態を経験した。そこで、今回の災害復旧対応を振り返り、改めて認識した土木技術職員に求められる能力について報告する。

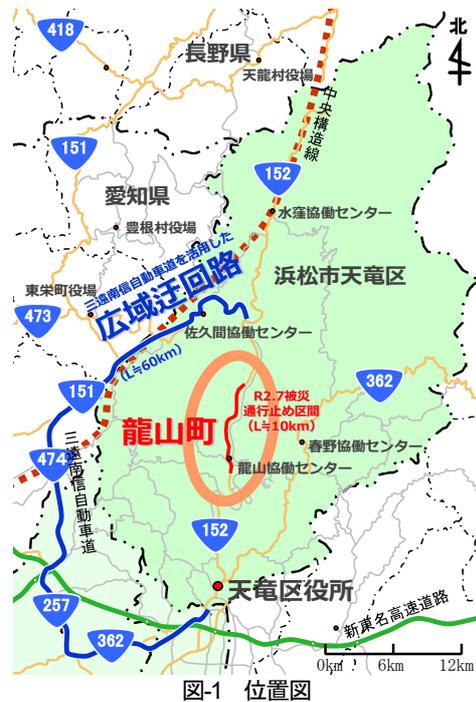
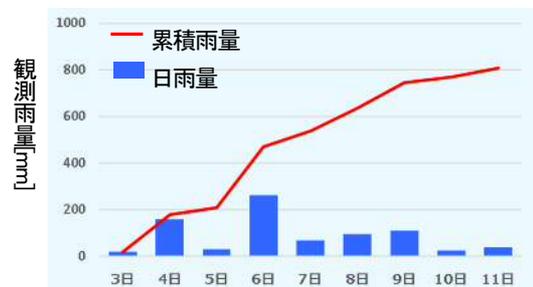
龍山町で7月3日から11日まで観測した雨量は、1時間最大51mm、24時間最大232mm、累積雨量808mmに及び、

浜松市北部の大雨警報は9日間(7/4 1:55~7/4 23:35, 7/5 23:25~7/12 4:05)継続した。10日間雨量としては、100年確率の降雨に当たり、近年稀にみる長雨となった。

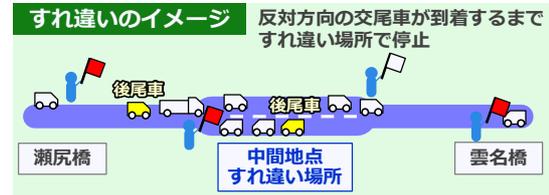
図-4 中間地点でのすれ違いのイメージ

そこで、迂回路中間地の2車線区間(L≒400m)を利用し、両端で待機させた車両を同時に発進させ、すれ違いをさせることで、待ち時間を約30分に短縮した。また、交通誘導業務の熟練に伴い、片側交互通行区間の分割・短縮を実施したことにより、10月末以降の待ち時間は約15分にまで減少した。

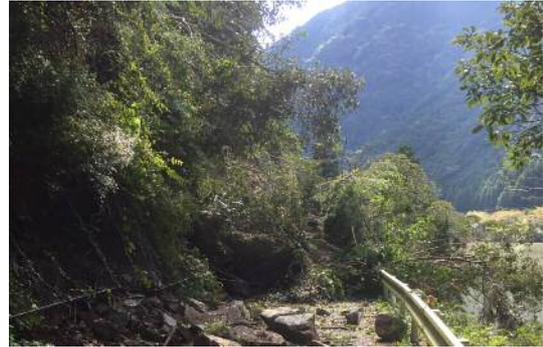
写真-2 迂回路の大崩落（2020年10月13日）

迂回路の運用開始から約3ヶ月後の10月13日正午ごろ，迂回路区間内で斜面崩壊が発生し，道路が埋塞した．同日朝に小規模の落石があり，落石除去後，現場の監視体制を確保し，通行止めを一旦解除した．しかし，11時20分ごろに小崩落が発生し，再度通行止めにした後，大崩落が発生した．

現場で一連の対応を担った職員は，2015年に天竜区佐久間町で発生した原田橋落橋事故後，職員の現場対応スキル向上を目的に実施した研修内容に即した実践的な行動により，人的・物的被害の発生を防止した．実践した行動とは，①斜面を遠方から監視，②事務所等の職員と情報共有を行い，思い込みで判断せず2人以上で行動，③斜面に近づかず，崩壊の前兆現象を見逃さないよう点検の3点である．
