# AI 解析を活用したトンネル肌落ち予測システムの開発と水資源機構事業への技術展望について

豊川用水二期大野導水併設水路工事は、施工延長約 6km の 長大な水路トンネル工事で、切羽付近での支保工作等々に有利な「改良オープン型 TBM」を採用したが、地山条件から掘削直後の肌落ちが想定され、工事工程への影響の最小化および岩塊崩落に対する安全対策が喫緊の課題であった。そこで、既往掘進データ等を AI により分析、肌落ちが発生しやすい特徴を抽出するとともに、「肌落ち予測システム」として構築した結果、肌落ち予測正答率は 73%に及び、工事進捗と安全管理に大きく貢献した。

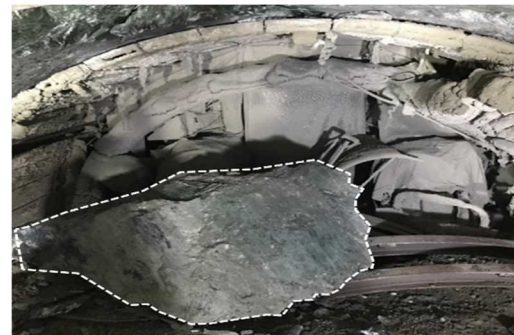
写真-1 肌落ち状況

また、概ね全路線で緑色片岩および泥質片岩の互層を成していること、いずれも片理が発達していると推定され、岩同士の付着力が弱い区間において肌落ち(写真-1)が発生することが予見された。肌落ちにより、支保作業スペースに岩塊が堆積すると、その処理作業が必要となる。更に肌落ちが拡大する場合は TBM の掘進停止を余儀なくされ、今後の工事
