# 富士海岸の土砂流出防止工の効果検証について

沼津河川国道事務所 工務第一課 炭竈大輔

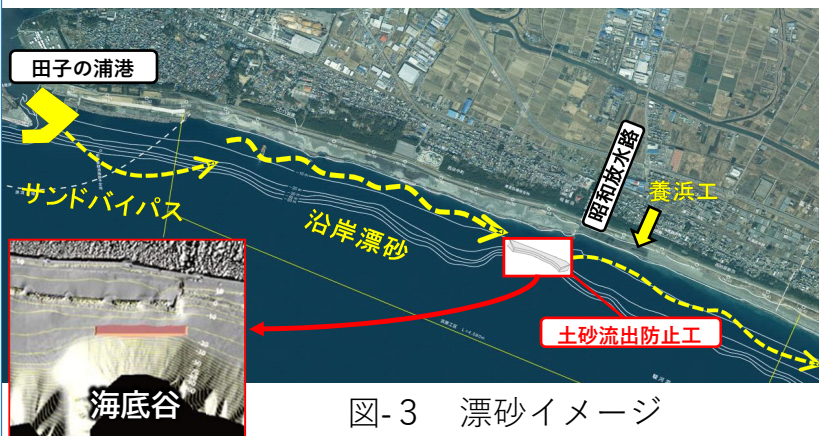
図-3 漂砂イメージ

昭和放水路前面には海底谷が迫り、土砂が流出していることが明らかになっている。これに対し、海底谷への土砂の沖流出を抑制し、沿岸漂砂の連続性を保つことが土砂流出防止工の目的である。

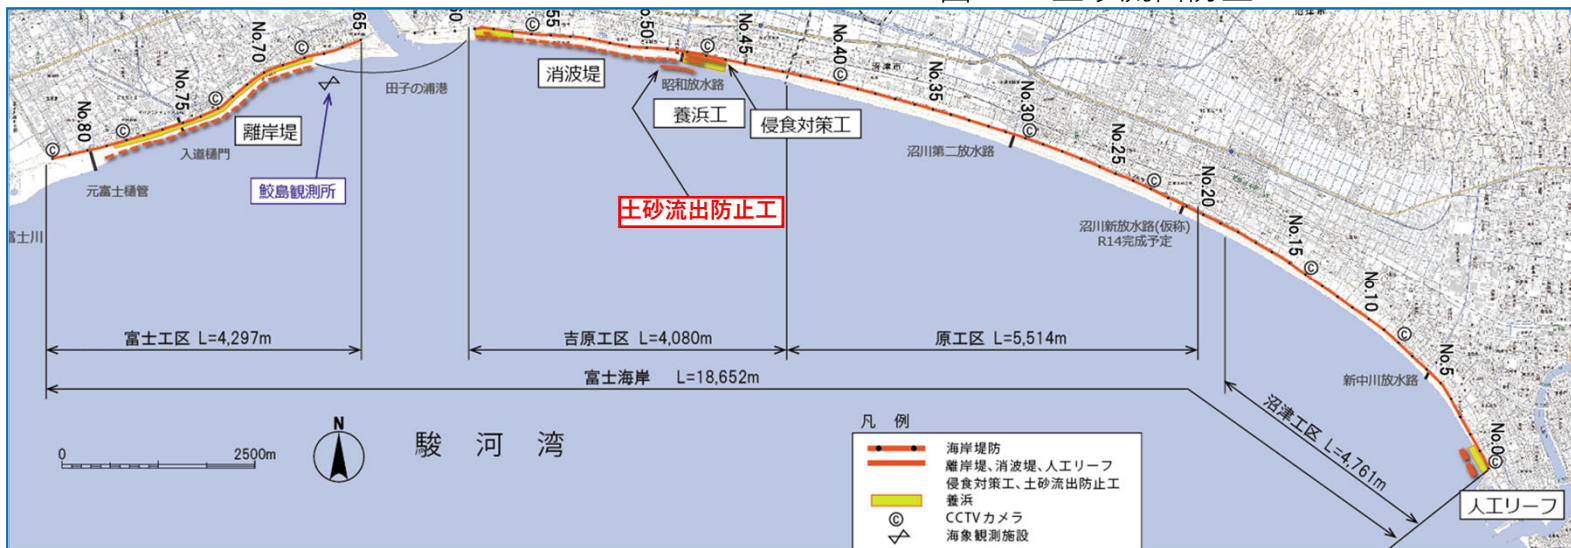
図-2 富士海岸施設整備概要図

直轄事業として堤防嵩上げなどの対策が進められ、土砂流出防止工については平成30年10月に延長460mの施工が完了した。

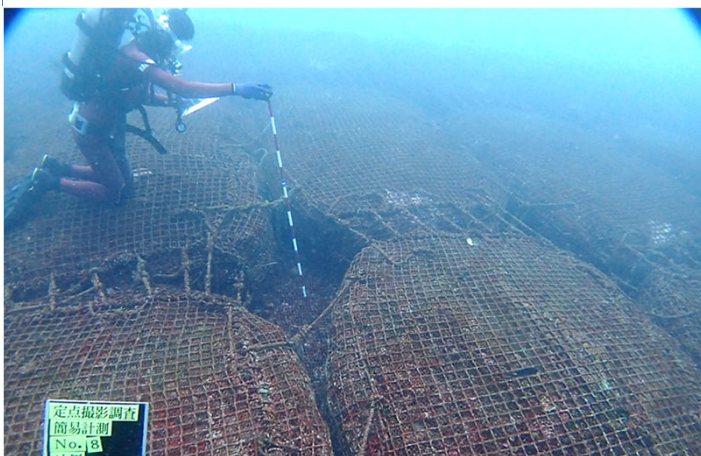
図-5 現地調査の様子

現地調査は、土砂流出防止工周辺の底質調査および定点撮影調査を土砂流出防止工施工前の2013年より実施。

また、定期深浅測量を年1回実施しており、これらのデータを基に土砂流出防止工の効果を検証した。
