# 令和3年8月豪雨による被災状況と 対応策について

令和3年8月豪雨により飯田国道管内の国道19号では7箇所が同時に被災した。その被災状況、早期の交通開放に向けた取り組み及び、その復旧・対策工事について報告する。

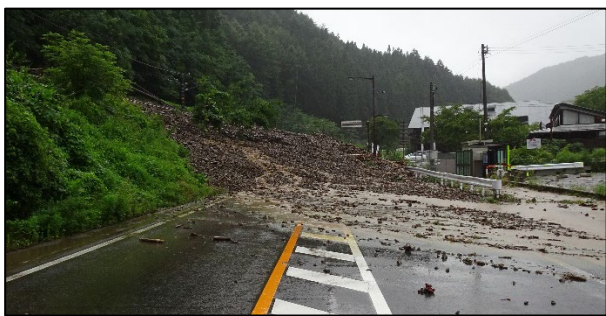
図-1 土砂流出状況（⑥木曽平沢）

①須原北では車道橋梁が土石流の衝突により主桁が25本中上り線側6本、下り線側1本欠損したため、緊急点検を行い、橋梁の本復旧工事が完了するまで片側交互通行とした。②下河原では土石流の衝突により橋側歩道橋が流出したため歩道を通行止めとした。③小野の滝では山側斜面にて崩壊が発生したため、本復旧工事が完了するまで大型土のう設置による土砂ポケットを確保し、片側交互通行として二次災害に備えた。なお、崩壊斜面は鉄道事業者の用地内であったため、協議により鉄道事業者で対策工事を実施する方針とした。⑥木曽平沢は土砂流出量が多く、隣接するJR中央線が閉塞・埋没していたため、鉄道事業者による土砂撤去が完了するまでは、大型土のう設置により土砂ポケットを確保し、片側交互通行として二次災害に備えることとした。④薮原、⑤奈良井、⑦贅川では流出した土砂を撤去し、全面開放とした。

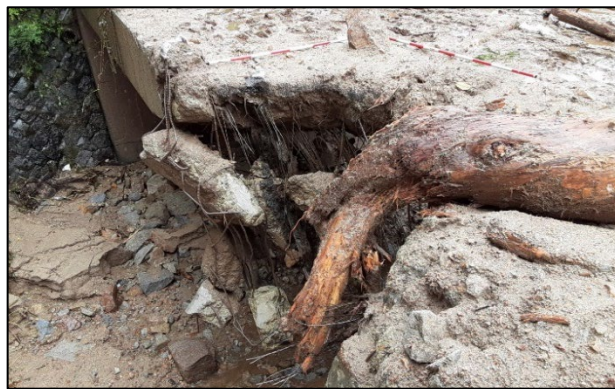
図-2 橋梁損傷状況（①須原北）

橋梁復旧では被災直後におこなった緊急点検結果により損傷していない部分は通行可能なため1車線交通を確保しながら施工を行うこととした。復旧方法は損傷していない桁はそのまま利用、破損した桁は撤去して新設桁に架け替えとした。

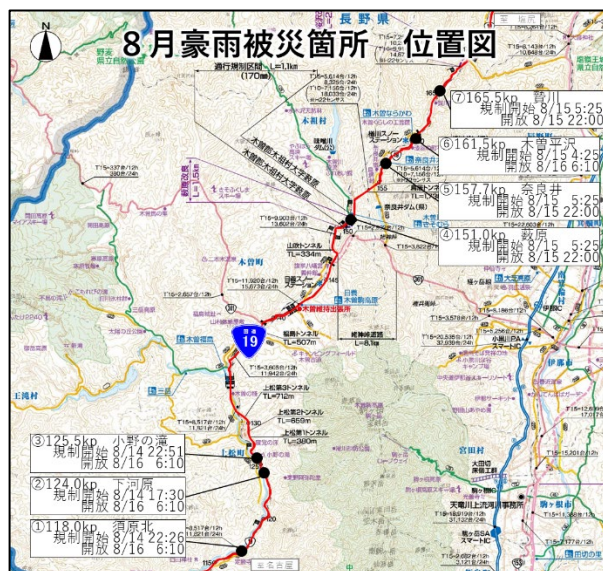
図-3 被災箇所

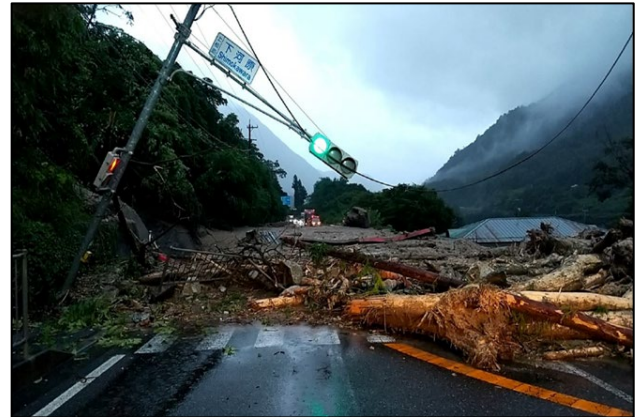
図-4 信号機被災状況 (②下河原)

被災箇所では道路施設だけではなく、国道と並走している鉄道施設や占用物件の信号機、電柱等も被災しており、復旧作業の妨げとなった。そのため鉄道管理者、占用事業者と情報共有、調整を行い、復旧作業を進めた。

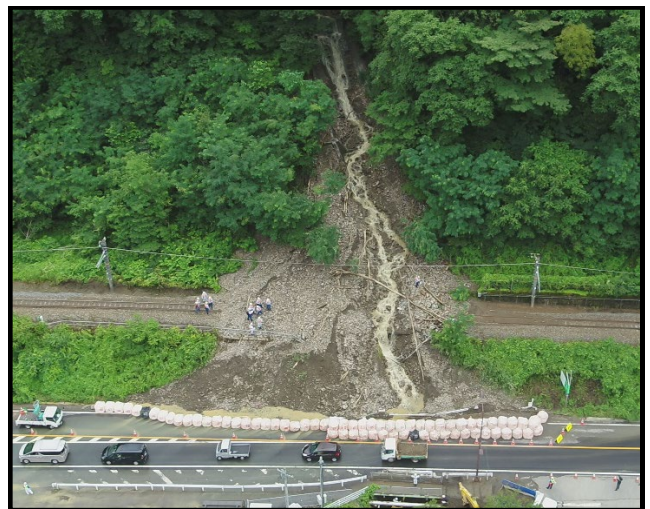
図-5 大型土のう設置による片側交互通行の様子 (⑥木曽平沢)

早期に全線開放をするために作業を行う10社を箇所毎に配置し、同時並行で応急復旧工事を進めた。さらに予備班を2班作り、大型土のう作成、遅延箇所のサポートを実施した。このように応急復旧工事を進めた結果、土砂流出による通行止めを開始から36時間40分後の8月16日6時10分には一部片側交互通行ではあるものの全7箇所の交通開放を行い、早期機能回復を実現した。
