# 地元に寄り添った孤立集落の解消と生活確保について

一般県道大島阿島線では、令和2年7月の梅雨前線豪雨により喬木村加々須地内において大規模な斜面崩落が発生し、道路が寸断され、高齢者の多い大島区民が孤立状態に陥った。

キーワード 災害復旧、孤立解消、道路啓開、迂回路、情報発信

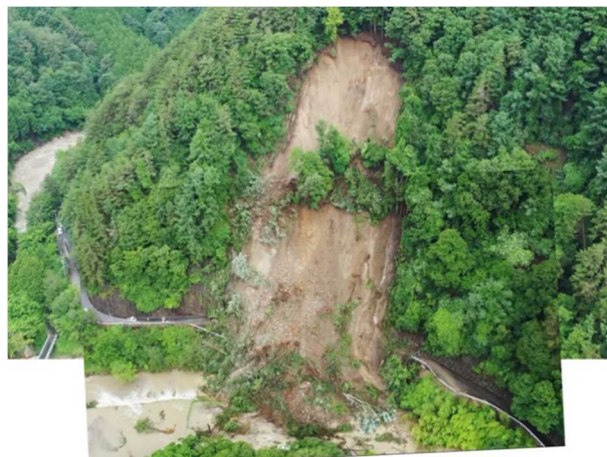
写真-1 崩落斜面全景(令和2年7月12日撮影)

これにより、7月12日に一般県道大島阿島線に接する自然斜面において、高さ約80m、斜面延長約120m、推定土量約1万m<sup>3</sup>の岩塊と土砂が崩落し、県道が約80mにわたって土砂で覆われ、また、県道の谷側を流れる一級河川加賀須川も約80mにわたって土砂埋塞するなどの被害が発生した(写真-1)。それによって被災箇所の上流に位置する大島区(33世帯56名)が孤立状態となり、迂回路の啓開により孤立解消と通行確保を行った。

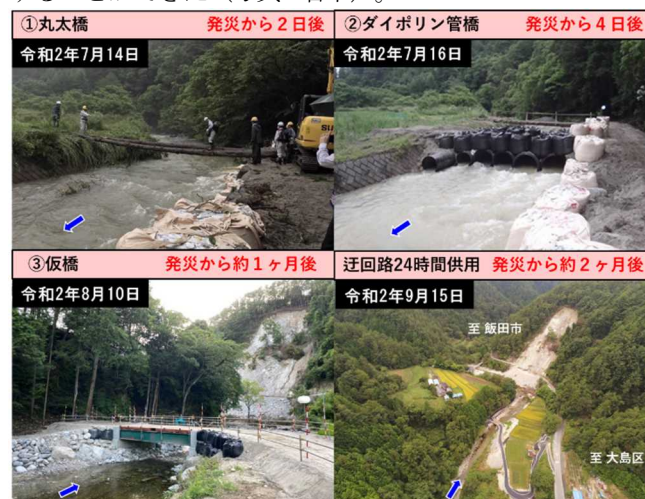
写真-2 迂回路の変遷

渡河部の右岸には護岸工があったため、左岸に向けて仮設道路を築造し、地権者の協力・提供により伐採した丸太を架けて固定し、14日17時には食料や常備薬など生活物資等を輸送することが可能になった（写真-2左上）。

緊急車両の通行確保するために、水位低下した加賀須川にダイポリン管を設置し、大型土のうと土砂で重しをすることでダイポリン管橋を横断させ、16日12時には大島区民と緊急車両に限定した迂回路を確保し、4日間にわたる大島区の孤立を解消することができた（写真-2右上）。

25日未明の増水によりダイポリン管橋が流出し、27日夕方には復旧して通行再開するなど、降雨の影響を受けながらも迂回路を維持しつつ、飯田建設事務所所有の仮橋桁を活用し、発災から約1ヶ月経った8月10日には仮橋を架設し、以前より安全に加賀須川を渡河できるようになった（写真-2左下）。

仮橋の架設により上流側の道路築造工事も進み、既存の村道の拡幅や農地に新たに道路を築造し、発災から約2ヶ月経った9月15日には迂回路の24時間通行供用を開始することができた（写真-2右下）。

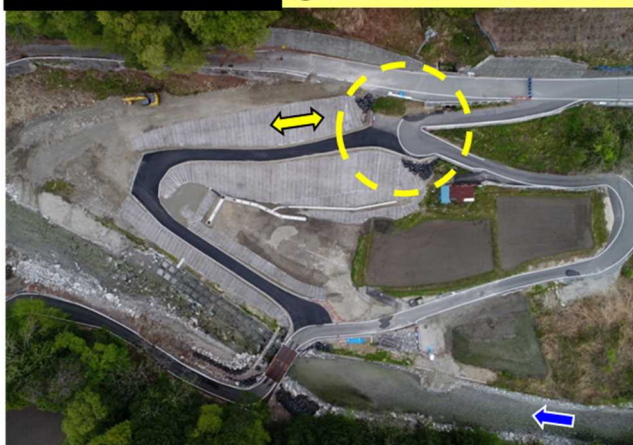
写真-3 付替村道の供用開始

両方の目的を解決するべく、崩落土を活用したバイパス起点側の盛土工に着手し、付替え村道を先行して開通させ、令和3年4月28日に新たな迂回路の一部として供用を開始し、スイッチバックを解消した（写真-3）。

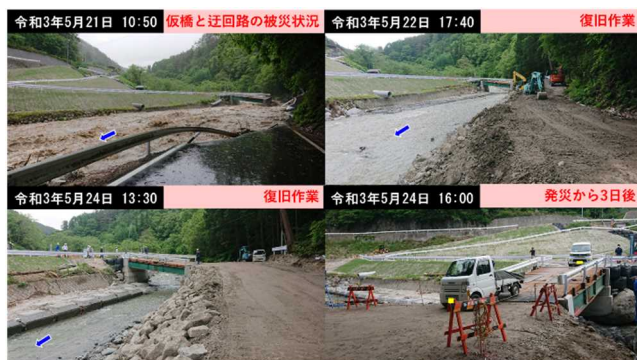
写真-4 仮橋と迂回路の被災

令和3年5月20日から21日にかけての大雨により、加賀須川が急激に増水し、21日10時に仮設道路の流出と仮橋の変状が確認された（写真-4左上）。

旭山雨量局では5月の観測史上最多の雨量となり、9時に27.0mm/h、10時に22.0mm/hを観測した。これは1年確率降雨18.3mm/hを上回り、3年確率の32.0mm/hに匹敵する降雨であり、連続して20mm/h以上を観測したのは昨年の発災時と類似した状況であった。

この雨により林道虻川大島線も被災したが、21日夕方には開通したため、同日に孤立は解消された。迂回路は22日から仮設道路を復旧に着手し、仮橋は傾いたが、日々測量して不動であること確認し、発災から3日後の24日16時には通行再開とした（写真-4右下）。

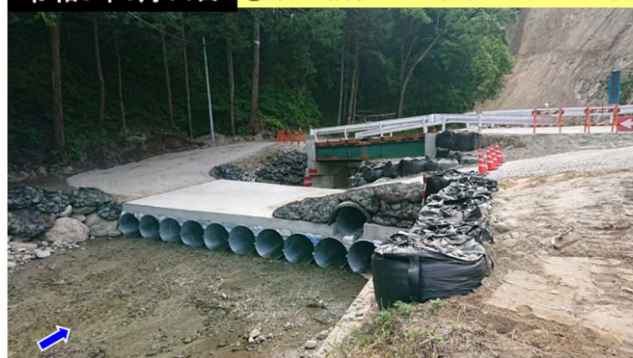
写真-5 潜り橋の完成

迂回路を復旧後、早期に構造や架橋位置を決定し、6月14日には潜り橋を架設し、供用を開始した（写真-5）。これにより、仮橋の撤去により狭窄部の解消にもつながった。

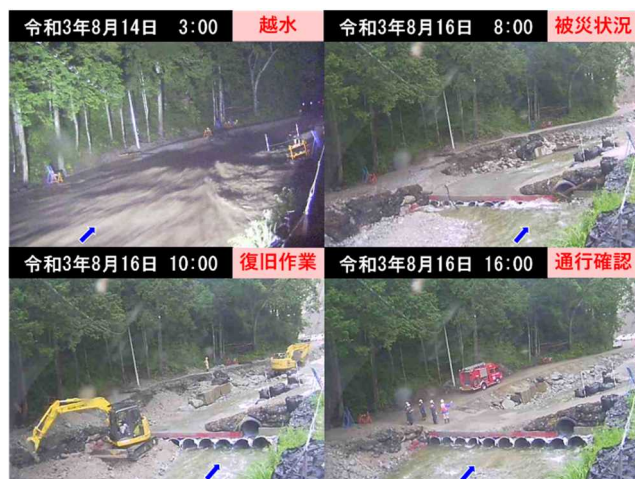
写真-6 潜り橋の越水と復旧経過（WEBカメラ）

1回目は、8月13日23時から14日4時までの5時間で105mm(旭山)を観測し、加賀須川が潜り橋を越水した（写真-6左上）。

被災状況を確認すると、左岸側の迂回路の一部が流出した（写真-6右上）が、想定していた土工と巨石寄による復旧方針を確認し、水位が低下した16日9時から迂回路の復旧に着手し（写真-6左下）、当日16時には飯田広

域消防による緊急車両の通行確認を実施し（写真-6右下），発災から3日後の翌17日6時から一般車両も迂回路を通行再開することができた。

迂回路の安全を確保するために，現場状況をリアルタイムで確認できるようにWEBカメラ設置した。道路管理者として遠隔でも状況を把握できるようにするとともに，迂回路は加賀須川を横断するため，利用者にも現場の出水状況をリアルタイムで誰でも見れるように公開した（写真-6）。
