# ビッグデータによる舗装点検の効率化について

名古屋国道事務所 計画課 (〒467-0833 名古屋市瑞穂区鍵田町2-30)

本稿では、道路インフラの異常の早期発見、早期処理、メンテナンスの効率化、高度化を図るため、自動車メーカーのコネクティッドカーのビッグデータを活用し、路面の劣化状況を把握する手法について検討した結果を報告する。

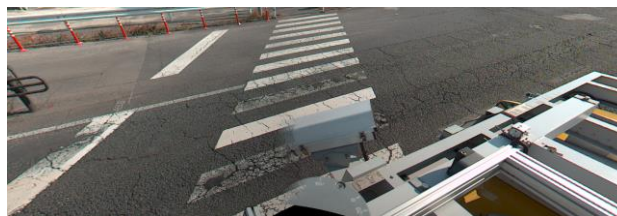
図-7 国道22号路面性状調査風景

国道22号は直轄国道の片側3車線区間であり、舗装種別は排水性舗装である。大型車交通量は約9,000（台/日）であり多くの大型車両が通過しているため、交差点手前にて頻繁に制動がかかり排水性舗装の骨材飛散が顕著である。MMSによる撮影結果では、亀甲状ひび割れや路面の荒れが確認されたことから、舗装修繕が必要な区間であることがわかる（図-7）。

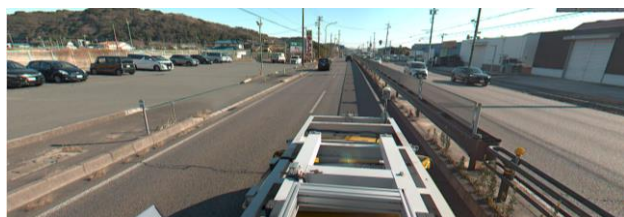
図-10 国道1号路面性状調査風景

国道1号は直轄国道の片側2車線区間であり、舗装種別は排水性舗装である。大型車交通量は約19,000（台/日）であり国道22号と同様に多くの大型車両が通過している。現地での路面損傷はリフレクションクラックに起因するひび割れが顕著である（図-10）。
