# 太平洋岸自転車道の安全点検について

<sup>1</sup>中部地方整備局 静岡国道事務所 管理第二課（〒420-0054 静岡県静岡市葵区南安倍2丁目8番1号）

太平洋岸自転車道は、千葉県銚子市から神奈川県、静岡県、愛知県、三重県、和歌山県和歌山市に至る約1,487kmの自転車道であり、令和3年5月に「ナショナルサイクルルート」に指定された。ナショナルサイクルルートは、走行環境など一定の指定要件を満たすルートであり、継続的な評価が必要なことから、統一的な点検等の考え方を「安全点検の手引き（案）」として整理することを目的に、当管内における太平洋岸自転車道の安全点検検討会を設立した。本稿では、実走による安全点検の方法、結果及び課題、今後の目指すべき展開について報告する。

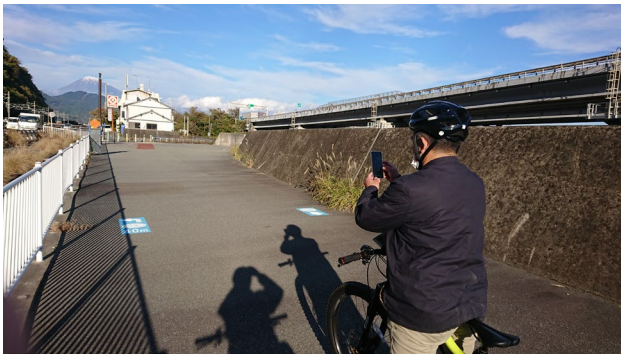
図-6 安全点検実施の様子

初開催の安全点検は、興津川～道の駅「富士」間を点検区間として設定し、2班体制で現地を走行した。

点検時の意見収集は、Android端末を活用し、現地の写真・チェックリスト番号及びコメントの入力により実施した。(図6)

意見収集方法に関して、Android端末入力後のチェック番号のアンマッチや点検者によって選択するチェック番号が異なる結果が見られたため、簡略化を行うべきと評価した。
