衣浦港中央航路拡幅に伴う 既設防波堤の撤去について

平野 智也¹

¹中部地方整備局 三河港湾事務所 工務課(〒441-8075 愛知県豊橋市神野ふ頭1-1)

衣浦港では、取扱貨物量の増加や船舶の大型化に対応するため、中央航路の拡幅を行っている。航行の制約を解消するため、水深12mの航路において令和3年度より航路幅の拡幅に伴う既設防波堤の撤去を実施している。本論文では、全国的にも例の少ない既設防波堤の撤去工事について報告する。

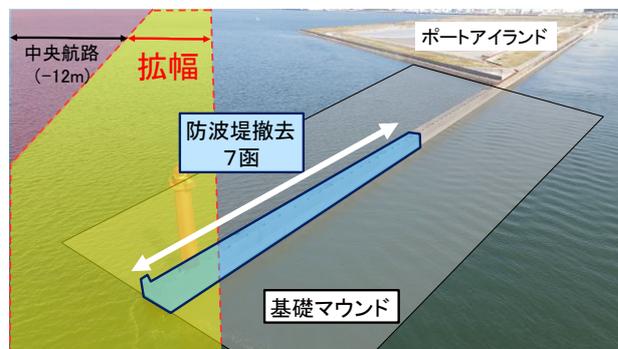
写真-2 施工箇所

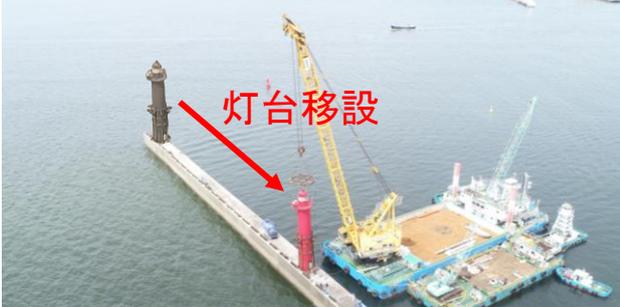
防波堤を撤去するにあたって、防波堤先端部に設置してある既設灯台が障壁となるため移設が必要となる。

写真-3 灯台移設

灯台は老朽化が進んでおり、そのまま吊り上げると崩壊してしまう恐れがあった。そこで、吊り上げ時に補強材を取り付けることで崩壊を防ぎつつ、起重機船によって安全に移設を行った。

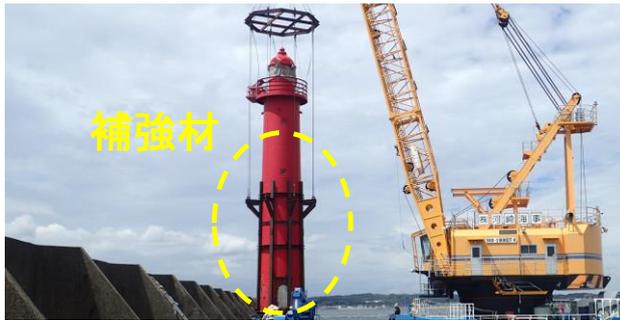
写真-4 補強材取付後の吊り上げ

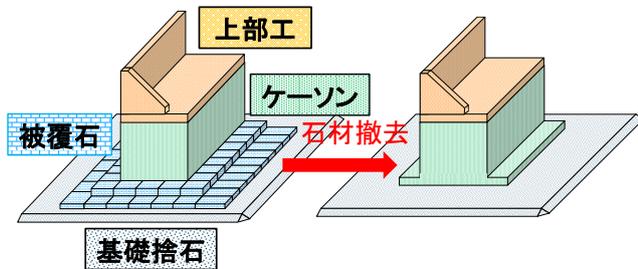
防波堤の下端部には、被覆石が設置されている。被覆石は防波堤の土台となる基礎マウンドが、波浪によって流出するのを防ぐため設置されているものであるが、防波堤撤去の際に支障となるため、あらかじめ、起重機船にて被覆石の撤去を行った。

図-1 石材撤去イメージ図

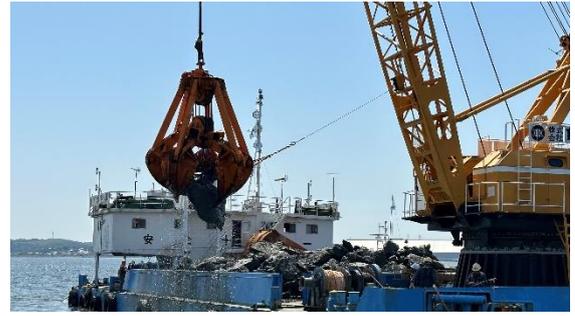
写真-5 石材撤去時の様子

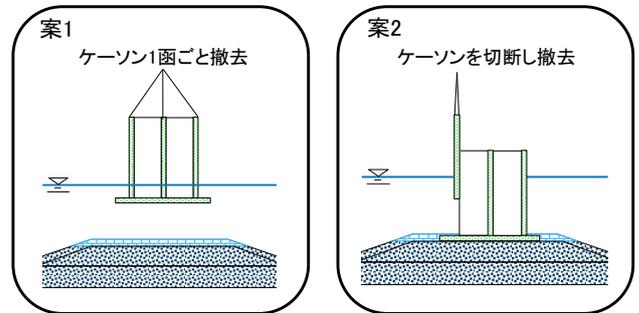
本工事における防波堤のケーソン撤去方法として、「1. ケーソン1函ごと撤去」、「2. ケーソンを切断し撤去」の2つの方法が挙げられた。

図-2 撤去方法の比較図

「ケーソン1函ごと撤去」する方法では、環境面や施工費、工期の面で「ケーソンを切断し撤去」する方法より優れていたが、ケーソンの老朽化が進んでいたため、ケーソン1函ごとで吊り上げてしまうと、崩壊してしまう危険性があった。よって、施工費は高く、施工期間が長くなってしまいが、ケーソンを安全に撤去することができる「切断し、小さくして撤去」する方法を採用した。

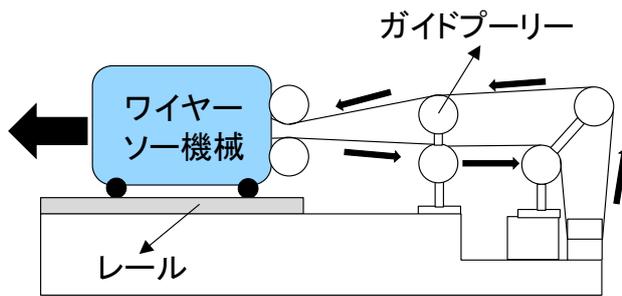
「切断し、小さくして撤去」する方法として「ワイヤソーイング切断工法」を採用した。ワイヤソーイング切断工法とは、構造物をワイヤで切断する工法である。使用するワイヤには、ダイヤモンド性のビーズが数珠つなぎに通されており、このワイヤをコンクリート等に巻き付け、さらにそのワイヤを機械につないで張力をかけながら回転させ切断する。滑車の設置方法やワイヤの長さを変えることで、多様な切断方法を生み出せるため、様々な形や大きさのコンクリートを切断することができる。

ワイヤソー機械は小型の固定式と大型の移動式の2種類あり、今回は切断物が大型であるため大断面を切断するのに適した移動式を採用している。切断する構造物付近の床面にレールを設置し、そのレール上に機械を据え付けることで移動が可能となり、切断が進むにつれてワイヤが緩むため、レール上の機械本体を後退させることで張力を維持しながら切断を行う。¹⁾

図-3 ワイヤソーによる切断イメージ

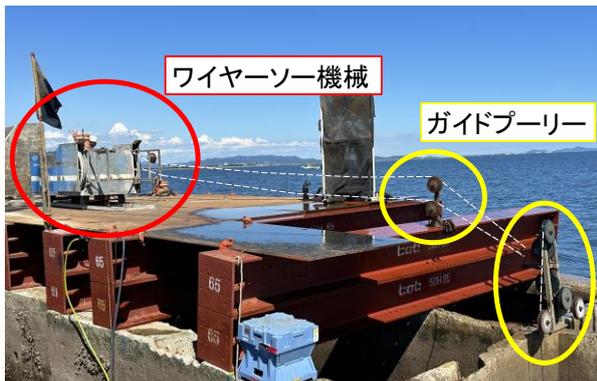
写真-6 ワイヤソー機械とガイドプーリー

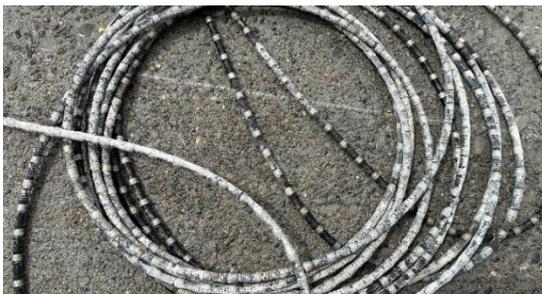
写真-7 ワイヤソー本体

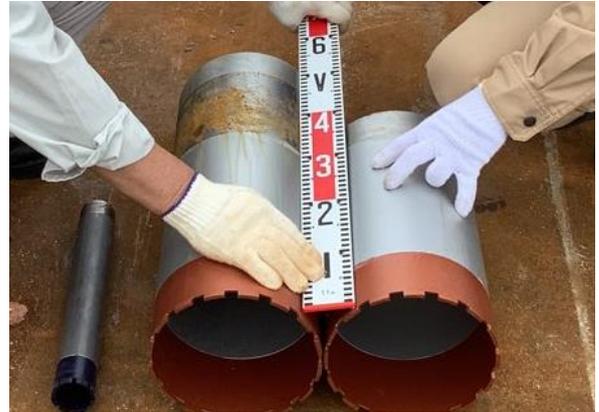
写真-8 コアドリル

コアドリリング工法とは、刃先にダイヤモンド砥粒が埋め込まれたコアドリルを高速回転させ、コンクリート構造物等に穴を空けるものである。²⁾

「ワイヤソーイング切断工法」により構造物を切断するには、ワイヤを通すためのコア抜きを構造物に行う必要がある。そのため、「コアドリリング工法」を採用して、写真-5のようなコアドリルを使用し、コア削孔を行った。

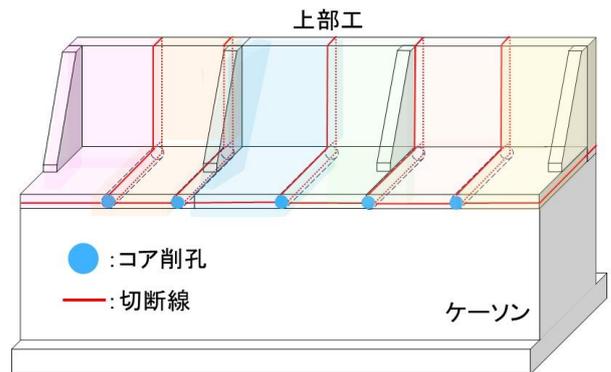
上部工撤去では、重量が50t程度になるようケーソン1函分に対して6分割に切断することを想定していたため、図-4のように5つのコア削孔を行った。

図-4 コア削孔箇所(上部工)

はじめに削孔穴から垂直方向に切断を行い、5つの切れ込みを入れた。次に、水平方向に切断することで図-4のように上部工を独立したブロックに6分割した。

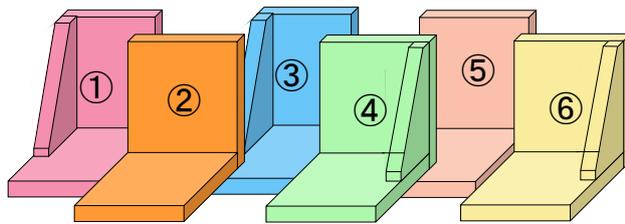
図-5 上部工切断イメージ図

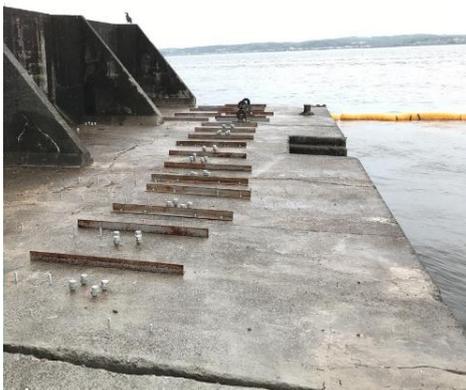
上部工はL型構造になっており、壁側の重量が重くなっているため、吊り上げる際に壁側にモーメントがかかることで、底版部が割れて崩壊する危険性があった。

L型構造の壁部と底版部を切り離し、壁側のモーメントがかからないようにすることも検討をおこなったが、切断数が増えるほどより長い施工期間を要するため、分割数を変えないまま吊り上げるために写真-10のような補強材を切断した上部工に取り付け、吊り上げ時の崩壊を防ぎ、安全に撤去を行った。

写真-9 補強材取付の様子

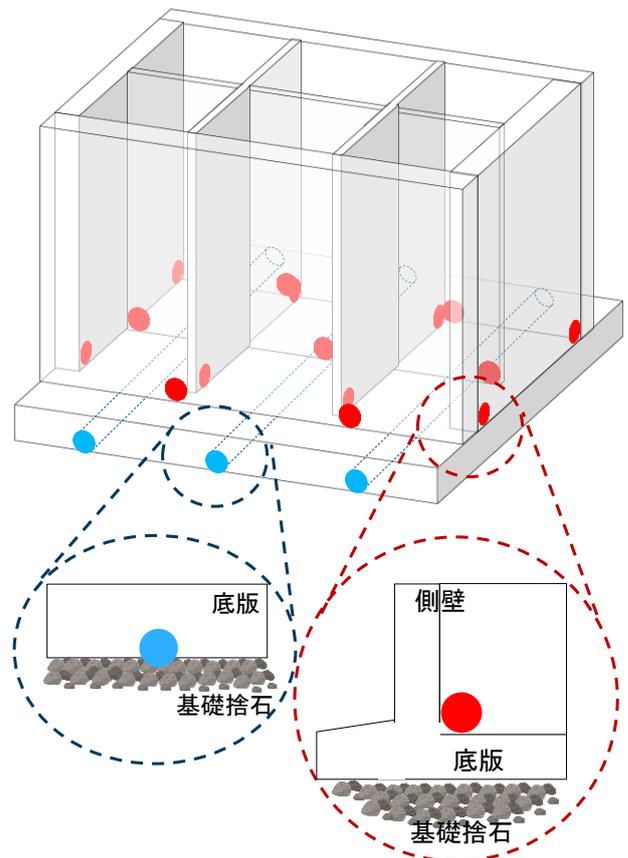
ケーソンは1函につき6つのマスを有しており、当初は図-5のように18ヶ所のコア削孔を行う予定であった。特に赤丸については、底版部の厚さが壁部（側壁、隔壁）に比べて厚く重量も大きいため、底版をなるべく軽い状態で吊り上げるには壁部を極力大きな断面になるよう切断する必要がある。よって、コア削孔の位置は、底版に近い位置で行った。

図-6 コア削孔箇所(ケーソン)

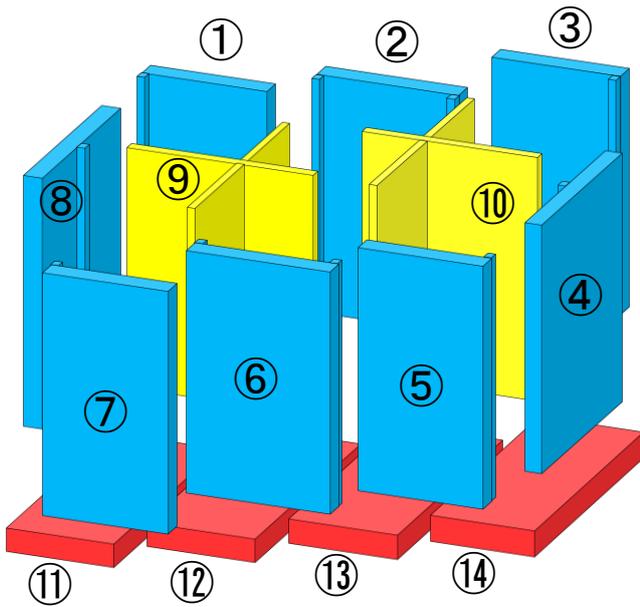
ワイヤーソーイングは、底版と壁を切り離すため水平方向切断をはじめに行った。次に垂直方向に切断していくが、ケーソンから切り離された壁は自立することができないため、水平切断後、起重機船によって倒れないように支えながら垂直に切断を行った。切断した壁はそのまま吊り上げ、起重機船へ積込みを行った。ここで、上部工撤去ではすべての上部工を切断した後、まとめて撤去を行っていたが、ケーソン撤去では水平切断と垂直切断を交互に行い吊り上げていく作業を1分割ごとに行っていく必要があるため、上部工に比べて手間と時間が大きくかかる工程である。

ケーソンは、図-7のように14分割に切断する予定であった。

図-7 ケーソン切断想定

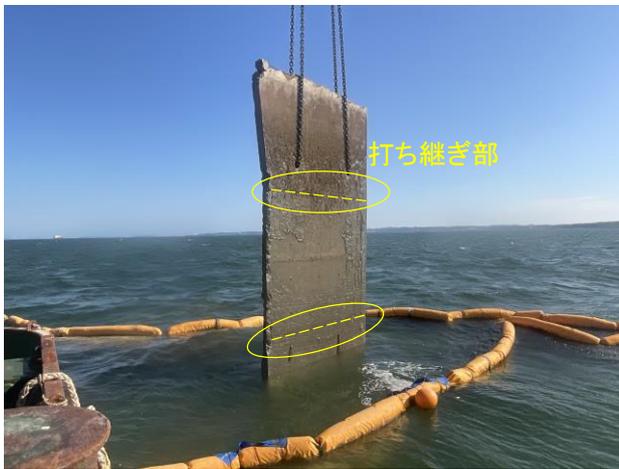
しかし、ケーソンの中詰材を撤去した際にケーソン全体の確認をしたところ、打ち継ぎと思われる箇所に強度低下の懸念があることが判明した。ケーソンの隔壁は20 cmと薄く、当初計画していた図-6の⑨と⑩のような切断方法では重量も大きいので、吊上げた際に打ち継ぎ部から落下する危険性があった。

写真-11 打ち継ぎ部の様子

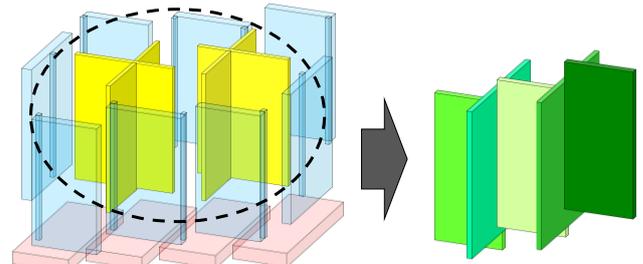
そこで、隔壁は図-7のように切断することで重量を小さくし、打ち継ぎ部の負担を軽減した。また、水面からの水切りの際に最も大きな負荷がかかるため、吊り上げる際は急激な負荷がかからないようゆっくりと吊り上げることで、吊り上げ中の崩落を防いだ。

2分割から5分割へ

図-8 隔壁切断数変更後

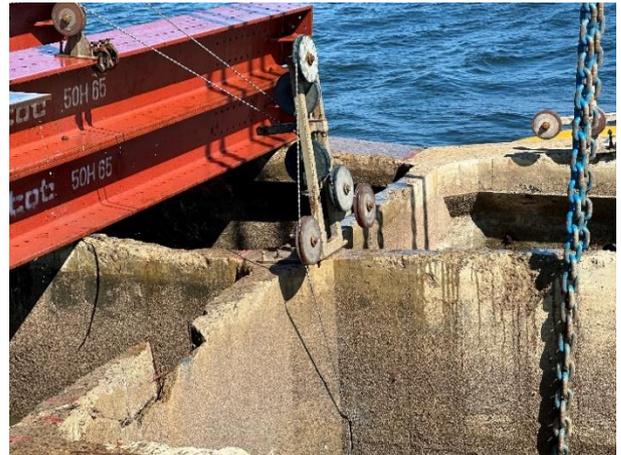
写真-12 ケーソン切断時の様子
