権限代行 一般県道松原芋島線川島大橋復旧事業 旧橋撤去までの事例紹介

令和3年5月の豪雨により被災した一般県道松原芋島線川島大橋は、令和3年9月から国の権限代行による災害復旧を実施している。本報告では災害復旧事業の着手から、旧橋上部工撤去が完了するまでの取組み、施工方法等の事例について紹介する。

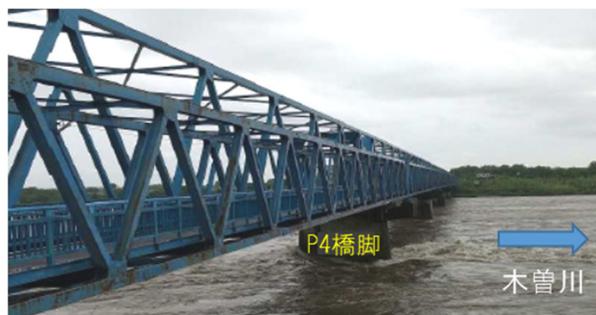
図-2 水位状況(2021.5.21 14:00頃)

2021年5月20日からの豪雨により、川島大橋の水位観測所では、5月21日14時頃、過去35年間で5番目に高い水位(T.P.16.52m)を記録し、最大流量は約6,300m³/sであった

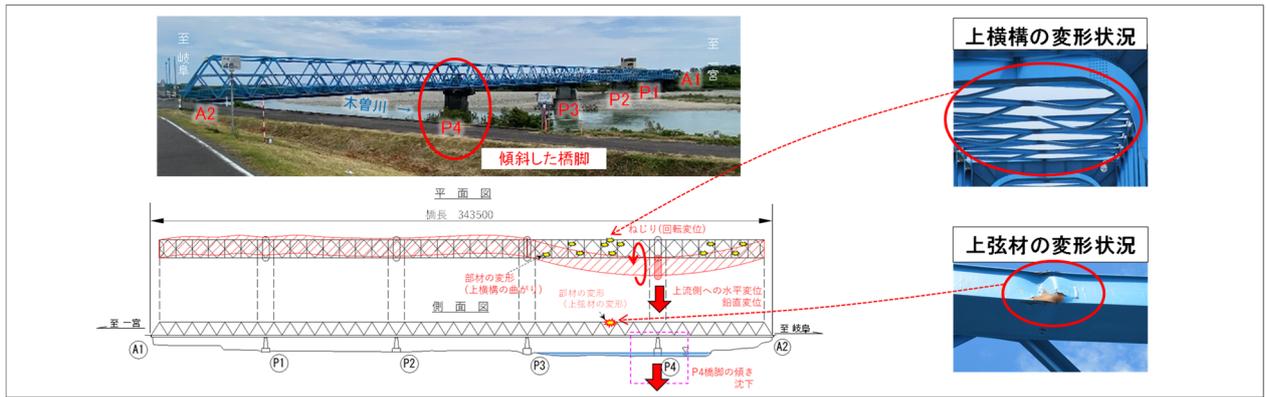
図-4 上部工の変形状況

過去（2015年）の河床と比較し約6m洗掘されたP4橋脚は、底部に約70cmの空洞が発生し、鉛直方向に約23cm沈下するとともに、上流側水平方向に約39cm傾斜（図-3）した。そして、P4橋脚の沈下及び傾斜に伴い、上部工の上弦材や上横構に変形（図-4）が生じていたため、岐阜県により全面通行止めの措置が行われた。

P4橋脚が傾いたことにより、橋脚の転倒モーメントがピンローラー支承を介して上部工に伝わり、上弦材や上横構の変形が確認された。（図-4）

被災状況を踏まえ、岐阜県にて道路橋示方書など現行の基準類に照らし合わせ、検討した結果、上部工、下部工、歩道橋の再利用は不可能という結果となり、全橋撤去することとなった。

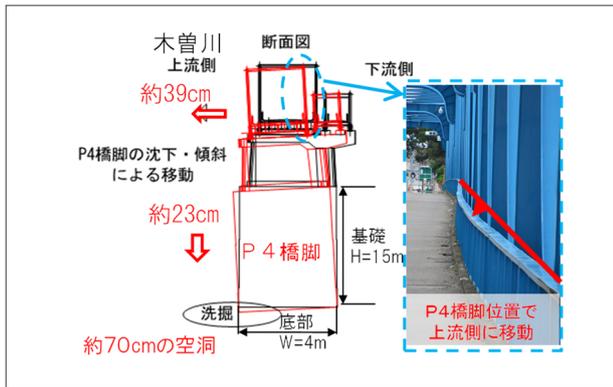
図-3 P4 橋脚の傾斜状況

洗掘がこれほど進んだ要因としては、濬筋の断面に洗掘が進行しやすい流量が長時間流下したことが要因として考えられる。

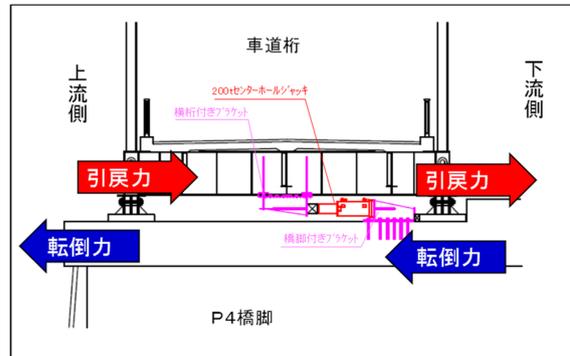
図-5 P4 橋脚断面図

上下部工間に作用している水平力は、P4橋脚上のピンローラー支承を介し伝達され、上部工が連続桁のため、P4橋脚の転倒力と、上部工の弾性変形による引戻力が釣り合っている状態（図-5）にあると推測し下記の作業により応力の除去を行う。

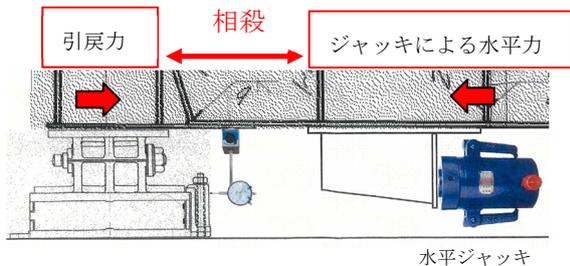
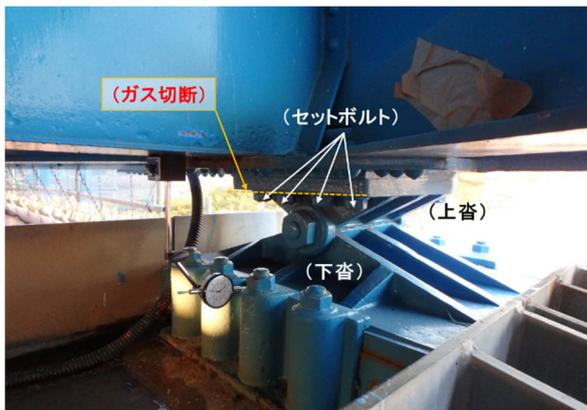
まず、上下部工の接続部である支承のセットボルトを切断する前にベント等により鉛直荷重の受け替えを行うと、支承部の荷重バランスが崩れ、セットボルトに作用するせん断力を増加させる懸念があるため、先に支承にかかる引戻力を水平ジャッキに受け替え、水平反力を開放してから、セットボルトを切断した。(図-6、図-7)

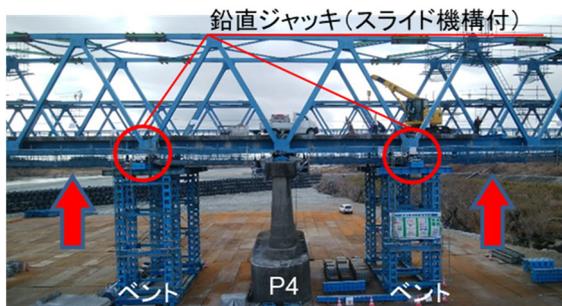
図-8 鉛直ジャッキによるジャッキアップ

次に、鉛直ジャッキの加圧を行い、P3～A2間の桁自重を抜くことにより、上脊とベースプレートとの摩擦抵抗による残存水平力を除去した。(図-8)

ただ、残存水平力が抜ける際、鉛直ジャッキが水平方向に移動し転倒する可能性があるため、水平方向ジャッキも同時に载荷し、水平方向への移動を抑

制した。

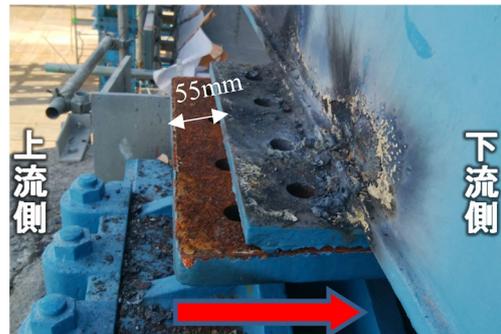
図-9 水平変位状況

応力除去時の変位については、下流側に約55mmの水平変位(図-9)を確認した。

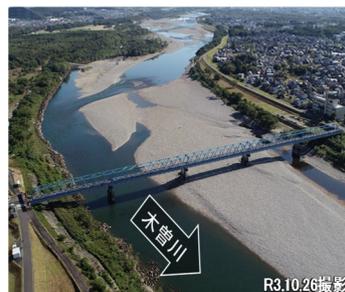
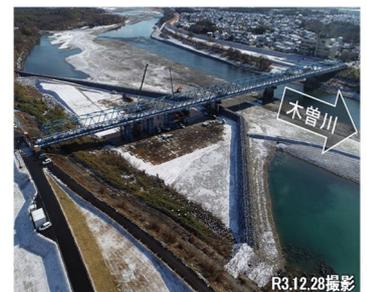
P3～A2間のトラス橋の撤去に先立ち、右岸側から左岸側へ河川の瀬替え(移動土量=約24万m³)を実施するとともに、大型土のう(約7千袋)等で仮締切を設置し、大型クレーンの作業ヤードを約2ヶ月という短期間で整備した。(図-10、図-11)

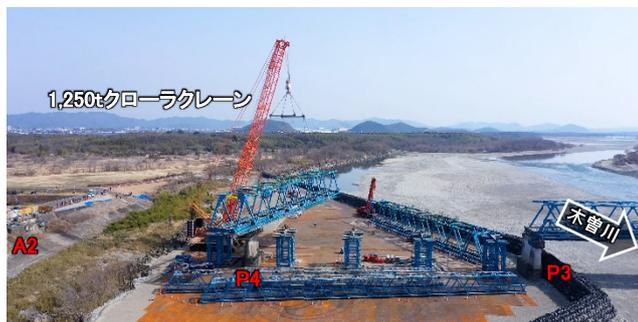
図-12 大ブロック一括撤去

限られた期間内で撤去する必要があったため、早期に撤去可能な大型クレーン（1,250tクローラークレーン）による大ブロック一括撤去を選定した。（図-12）

一括撤去時の吊り形式は、吊天びんを用いた 8 点

吊りとし、変形している上弦材や横構に吊り荷重が作用しないように配慮した。（図-12）

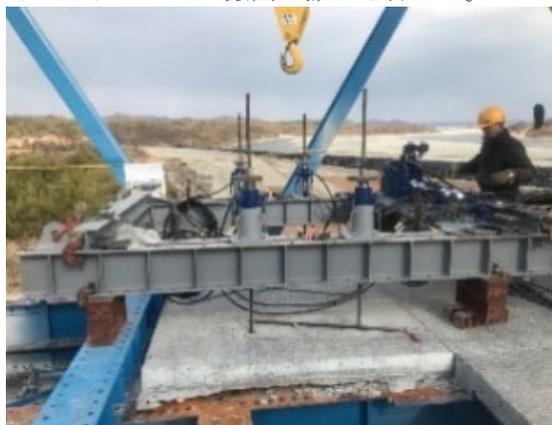
図-13 床板撤去状況

床版の撤去は、センターホールジャッキ（図-13）により縦桁との定着部を剥がし、ミニクレーン及びフォークリフトにて搬出・撤去を行った。

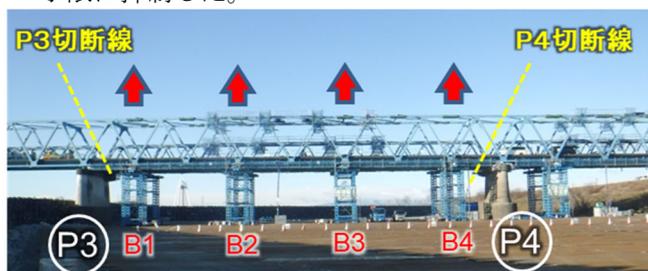
図-14 ジャッキアップ作業

次に大ブロック一括撤去にあたり、P3・P4 橋脚上で、トラス桁の切断を行った。切断にあたっては、P3～P4 間に設置した B1～B4 ベント上でジャッキアップ作業（図-14）を実施し、切断時の桁の挙動を最小限に抑制した。

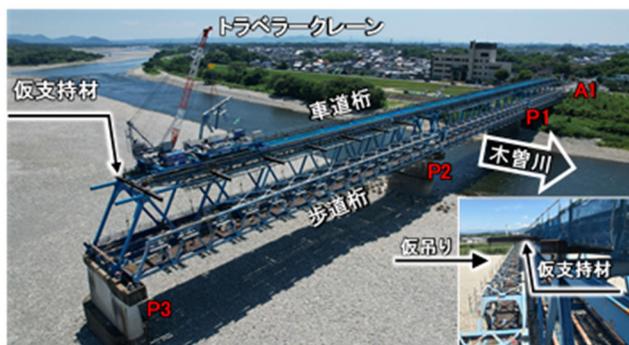
図-15 歩道桁撤去状況

歩道桁は、トラス橋の断面寸法が非常に小さいことから、歩道桁上へのトラベラークレーンの配置や架設桁による桁の仮支持が困難なため、車道桁上にトラベラークレーンを配置し、車道桁天端に設置した仮支持材から歩道桁格点の横桁を仮吊りして、河川内に降りることなく、切断撤去を行った。（図-15）

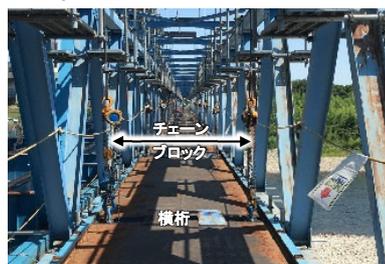
図-16 仮吊り状況

また、仮吊りは、チェンブロックで横桁を仮支持材に吊り下げることで、切断時の桁の挙動を最小限に抑制した。（図-16）

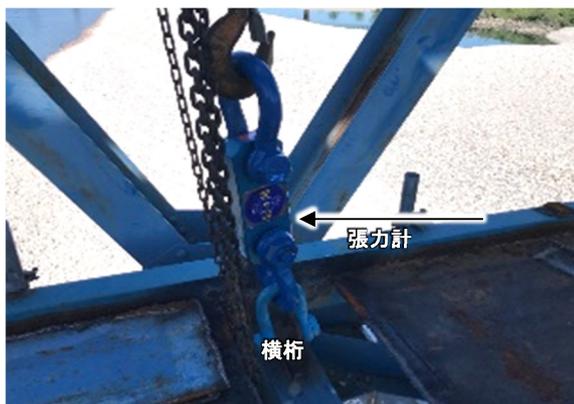
図-17 張力計

その際、張力計（図-17）を設置して、チェーンブロックの張力管理を実施し、過荷重発生を防止した。

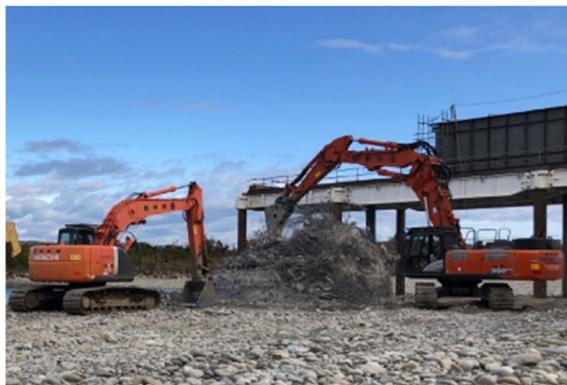
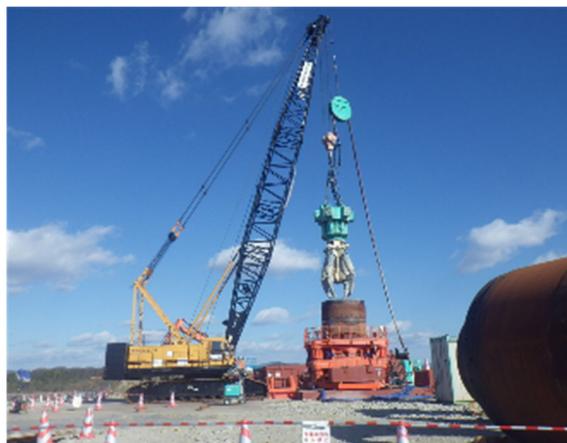
等）は、全回転式オールケーシング掘削機によりケーシングを回転、切削圧入させ、破碎・搬出する工法を採用した。（図-19、図-20）

トラス橋の撤去と並行して、橋台及び橋脚についても撤去を進めている。地上部（躯体部）は、大型ブレーカによる取り壊し、地中部（ケーソン基礎部

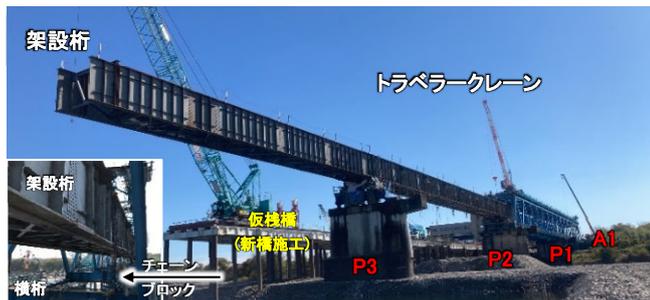
図-18 車道桁撤去

車道桁は、車道桁内に架設桁を送出し（図-18）した後、架設桁から車道桁格点の横桁をチェーンブロックで吊り下げ、車道桁上に配置したトラベラークレーンを用いて、河川内に降りることなく、切断撤去を（図-19）に示す手順により行った。
