# インフラDX技術を活用した交通安全対策箇所における要因分析の高度化の取り組み

<sup>1</sup>岐阜国道事務所 管理第二課 (〒500-8262 岐阜県岐阜市茜部本郷1-36-1)

岐阜国道事務所は、管内の交通事故削減のため、2010年に策定された岐阜県事故ゼロプランに基づき、PDCAサイクルを実践することで交通事故対策を推進してきた結果、死傷事故件数は大きく減少してきた。一方で依然として年間約500件の死傷事故が発生している。そこで岐阜国道事務所では、PDCAサイクルを効果的に運用するため、インフラDX技術を導入し、交通事故発生要因の明確化等に取り組んできた。本稿では、これまでに活用してきたインフラDX技術の概要と活用により得られた効果について報告する。

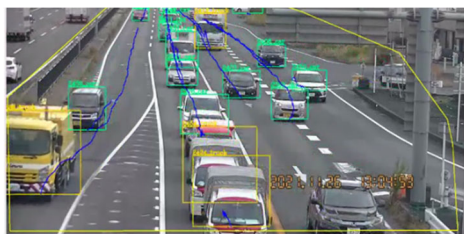
図-4 AI画像解析による車両挙動の分析イメージ

AI画像解析は図-4に示す通り、現地で撮影したビデオデータをAI技術を用いて解析することで、車両の挙動（車線変更の状況、走行速度等）を分析することができる技術である。AI画像解析により得られた情報を活用することで後述するPET等の事故リスクを示す指標による分析も可能となる。本稿では、岐南インター交差点、八島町交差点における事故要因分析や交差点コンパクト化等の効果評価に活用した。

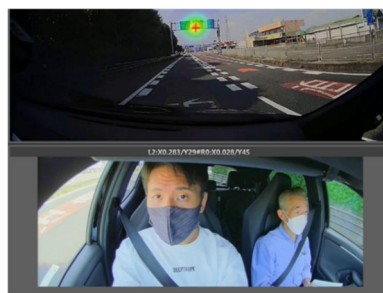
図-6 アイマークレコーダーを活用した走行調査の状況

アイマークレコーダーは図-6に示す通り、被験者がアイマークレコーダーを設置した車両で検討対象区間を走行することで、走行時に注視した箇所などを分析することができる技術で、交通安全対策を実施した際にドライバーがどこを注視して運転しているかを把握することができる。本稿では、住吉南交差点における効果評価に活用した。

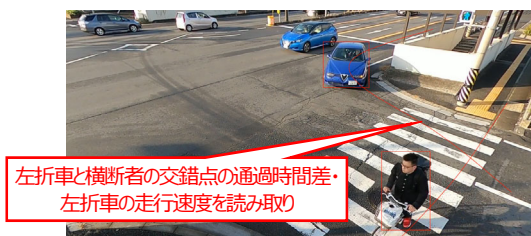
図-11 AI画像解析による自動車と横断者の交錯状況の読み取り

図-11に示す通り、AI画像解析の結果から衝突が回避された時間差を示す指標であるPETを算出し、危険度を評価した。

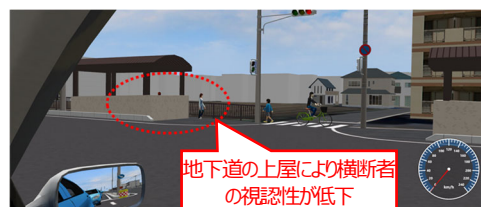
図-14 VRイメージを活用した歩行者の視認性の検証

VRイメージを作成し、右折車のドライバーから横断者の視認性の検証を行った。その結果、歩道を通行する歩行者が地下道の上屋に隠れ、ドライバーからの視認性が低下していることが明確になった（図-14）。

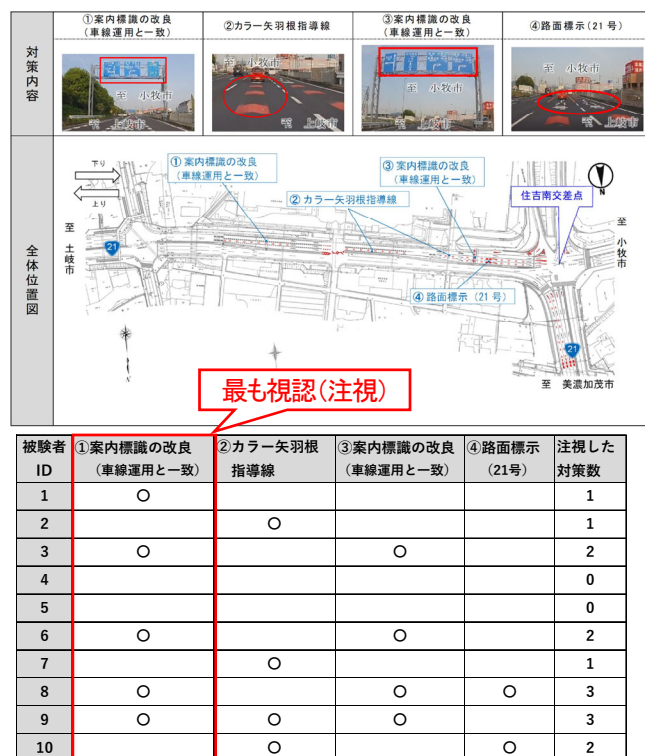
図-20 実施した対策及び被験者の視認状況の分析結果

道路案内の改善については、車線運用が複雑な交差点等において、走行すべき車線が明確になり、不要な車線変更が減少することで、追突事故が減少すると想定される。そこで2020年度に道路案内の改善を行った住吉南交差点において、アイマークレコーダーを設置した車両による走行調査を実施し、対策の有効性の評価を行った。

その結果、実施した対策のうち、最も上流側に設置した案内標識は、被験者の半数が注視しているほか、被験者の8割は実施した対策のいずれかを注視していることが明らかになった（図-20）。このことから、多くの利用者が経路判断のため、案内標識や路面表示等の道路案内を活用しており、特に案内標識を注視する利用者が多いことから、道路案内の改善の有効性を明確化できた。
