# 衛星画像を活用した浸水域判読

頻発する広域かつ同時多発的に発生する浸水被害実態を早期に把握することが適切な救助、災害支援、そして、早期の応急復旧につながる。本論文は、被害把握手法の1つで広域かつ同時多発的な災害把握が期待される衛星を用いて、2023年6月の台風第2号時に検証した結果を報告するとともに、衛星による被害実態把握の現状と課題について報告する。

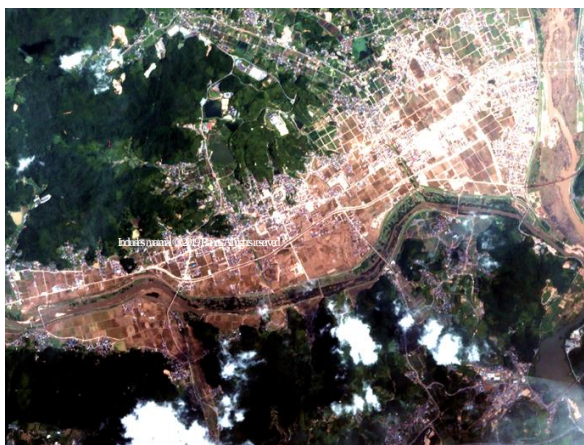
図-2 光学衛星による衛星画像

光学衛星の特徴として、通常の写真と同じように太陽を光源として撮像するため、図-2のように視覚的に分かりやすいフルカラーとなるため、直感的な画像解釈が可能である。

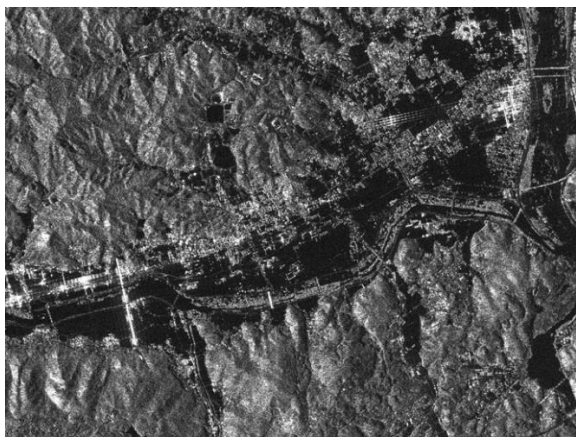
図-3 SAR衛星による衛星画像

しかし、デメリットとして、衛星からレーダーを照射し、地表面からのレーダーの反射を観測して撮像するため、図-3のように白黒基調で視覚的にわかりづらいものとなるため、画像判読解釈には専門的な知識が必要となる。
