# 増加する地元要望への対応 ～浸水実績図の活用～

<sup>1</sup>浜松市土木部 河川課企画グループ (〒430-8652 浜松市中区元城町103-2)

キーワード：浸水実績図, 地元要望, 浜松市土木情報管理システム

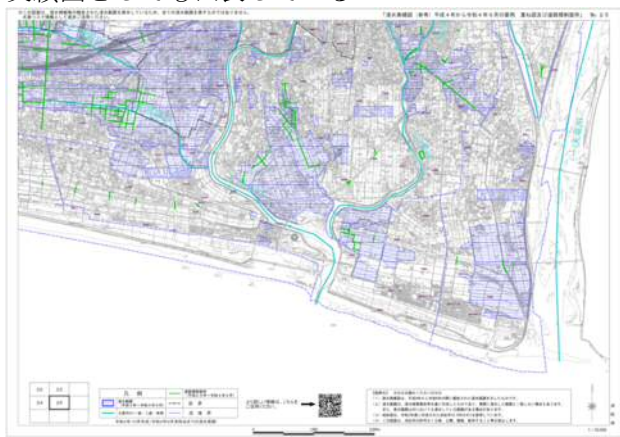
図-2 浸水実績図(1992年から2023年重ね図)

浜松市では水害リスク情報として、大雨により浸水被害の発生したエリアにおいて、降雨後に残る浸水痕跡を調査し、調査結果と浜松市が所有する河川網図、国土地理院の5メートルメッシュデータから、浸水エリアを算定し、公表している。

図-2浸水実績図(1992年から2023年重ね図)では過去からの浸水範囲全体を重ね合わせ、2015年、2019年、2022年は豪雨事象毎に浸水深さを併記した浸水実績図としても公表している。

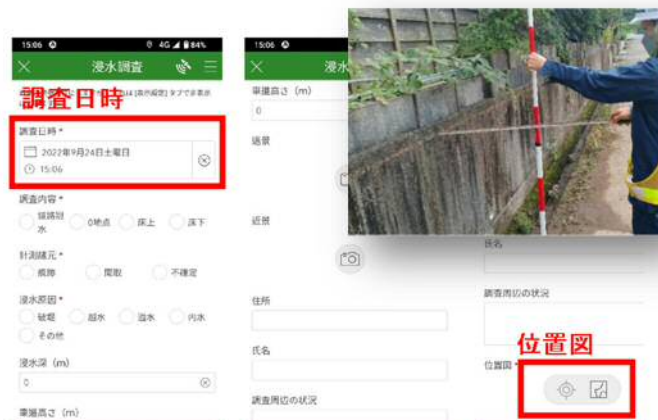
図-3 浸水痕跡調査(アプリと調査写真)

調査はコンベックス、ポールなどで浸水深さを地点ごとに調査し、浸水範囲の縁端、床上、床下浸水などを、住民への聞き取りも合わせて現場調査し、アプリにデータ入力(図-3)する。共通のアプリを利用することで、複数社が実施した調査であったが、統一的な調査結果とりまとめにつながり、現場にて調査結果入力と位置情報を取込むことで、現場調査後の事務作業は最低限となり、リアルタイムかつ迅速な調査が行え、発災から約2週間で床上、床下、道路冠水等を含む浸水実績図としてとりまとめ、現在は個人情報となる床上床下浸水を除く情報を、浜松市ホームページで公表(図-4)している。
