# 豊川及び矢作川における河道内 樹木の管理について ～河道内樹木の再繁茂を簡易な工法で 抑制する取り組みについて～

山下 隆弘<sup>1</sup>

<sup>1</sup>豊橋河川事務所 管理課（〒441-8149 豊橋市中野町字平西1-6）

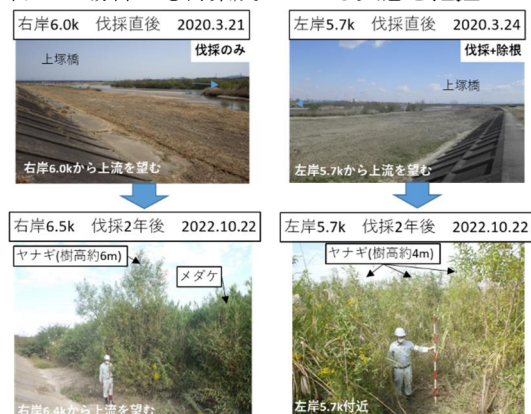
図-7 伐採後の再繁茂実態 (矢作川)

矢作川の河道内樹木の植生は、ヤナギ類の比率が高く主な伐採対象となっており、豊川と同様に「③伐採のみ」、「②伐採+除根」、「①伐採+掘削」の3手法が行われてきた。埋蔵文化財があるため、「②伐採+除根」や「①伐採+掘削」が困難な区間があり、「③伐採のみ」を実施している箇所が6割程度を占める(図-2 右)。河川水辺の国勢調査結果をもとに樹木面積の推移をみると伐採で減少するが再繁茂しており、長期的には増加傾向である(図-4)。伐採後の植生変化の1例として「③伐採のみ」における伐採後の植生変化を図-6に示す。この例では、伐採4年後にはすでに面的にヤナギ類が再繁茂していることを把握した。また、2020年3月に「③伐採のみ」を実施した箇所の現地を2022年10月に確認した結果、伐採2年後にヤナギ類の樹高が6m程度に達していた(図-7)。また、「②伐採+除根」を行った場所も同様に確認し、伐採2年後にヤナギ類の樹高が約4mに達しているなど、切り株を取り除いた場合でも再繁茂が生じる実態を把握した。

これまで行われてきた再繁茂抑制対策である「②伐採+除根」や、「①伐採+掘削」は、伐採後の切り株や地下茎を除去する対策である。前述の矢作川で「②伐採+除根」により切り株を取り除いた場所でも伐採2年後に再繁茂が確認されたことから、切り株だけではなく、伐採時の落枝等からヤナギ類が再繁茂したものと考えられた。

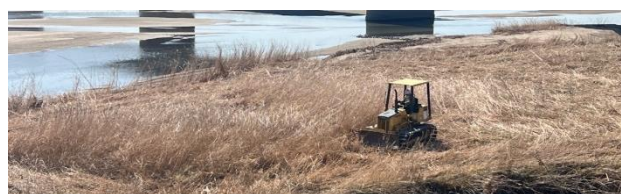
図-8 重機による踏み倒しの実施状況（矢作川）

そのため、試行的に踏み倒しを実施してデータを蓄積するものとし、矢作川ではブルドーザー（湿地）を使用し踏み倒しを行った（図-8）。実施場所は表-2に示す2か所である。いずれも伐採前はヤナギ類が生育していた場所で、伐採時期は2020年3月である。実施場所No.1では、2020年6月～2022年3月の期間に計3回、実施場所No.2では、2020年10月～2022年3月の期間に計2回重機による踏み倒しを実施した。

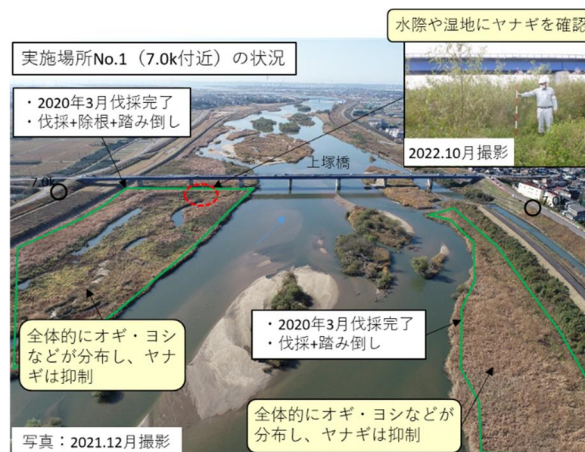
図-10 踏み倒し後の状況（実施場所No.1）（矢作川）

重機による踏み倒し箇所の植生は、全体的にオギ、ヨシなどが分布しており、ヤナギ類の再繁茂抑制効果がみられた（図-9～図-10）。オギやヨシが面的に広がる箇所では、ヤナギ類の切り株や枝自体を確認することが難しかったが、オギやヨシの分布範囲にヤナギ類が分布したとしてもオギやヨシより樹高が低い状態に抑制されているものと考えられた。切り株や枝から再萌芽したヤナギ類が発芽のためにエネルギーを消耗した段階で踏み倒すことで再繁茂が抑制されること、また、オギ、ヨシなどの植生が早期に伸長することでヤナギ類に届く光が遮られ、ヤナギ類の再繁茂が抑制されたものと推察される。

前述のとおり全体的にオギやヨシが確認されたが、一部のワンド・たまり周辺など水際部ではヤナギ類の幼木が確認された(図-10)。確認されたヤナギ類は樹高2m～3m程度に達しており、こうした場所では再度踏み倒しが必要と考えられた。

水際部においてヤナギ類の再繁茂が見られる理由としては、地形や土壌の柔らかさから重機による踏圧が不十分である可能性や何らかの要因でオギ・ヨシ等の侵入が進まないことなどが考えられるが、本検証の中では要因の特定ができなかった。
