# 橋梁保全に舵をきれ！ ～損傷傾向から診る予防保全について～

<sup>1</sup>中部地方整備局 中部道路メンテナンスセンター 技術第二課

法令化された橋梁点検も2巡目を終えようとしており、中部道路MCでは、これらの点検データを活用し、架橋年数、架橋条件等を踏まえ損傷傾向を分析し、今後「事後保全」から「予防保全」へ転換に向け、戦略的な維持管理手法を検討している。分析の結果、補修対策等の実施で早期措置段階(Ⅲ判定)の橋梁は減っているが、部材に着目した分析では、補修すべき部材数が徐々に増加しており、今後多くの橋の健全度に影響を及ぼすことが否定できない状況が想定される。このため、限られた予算でこれらの橋梁を適切に維持管理していくには、早急に損傷の進行を「遅らせる」ことが最優先の課題と捉え、現場に即した予防保全の進め方を提案する。

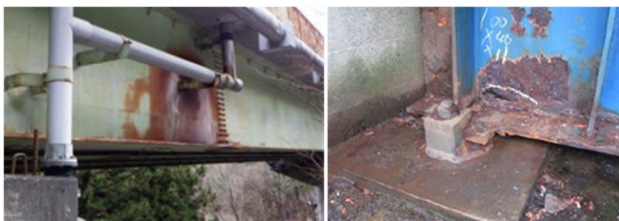
写真-1 管内橋梁の損傷状況

中部地方整備局（以下、地整という）が管理する道路延長は、約1,860kmに達しており、5,562橋の橋梁を管理している。架橋環境は、都市部・地方部、豪雪・多雨地域、海拔ゼロメートル地帯から標高1,000メートルを超える峠、大型車混入率の高い物流幹線等様々であり、橋梁において腐食や亀裂等の損傷が発生している(写真-1)。

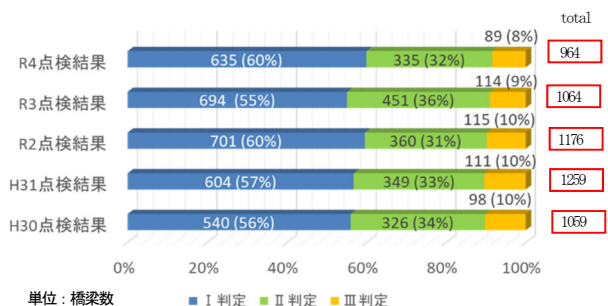
図-1 過去5年の診断結果

推移を分析した。その結果、2018年から2022年（過去5箇年）の点検結果では、各年度ともに早期措置段階（以下、Ⅲ判定という。）が全体の約1割、予防保全段階（以下、Ⅱ判定という。）が全体の約3割で推移している（図-1）。

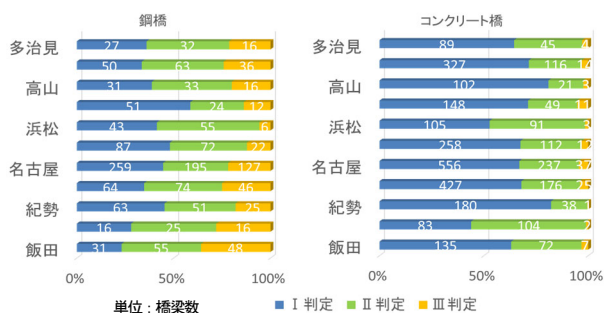
図-2 鋼橋・コンクリート橋別診断結果

次に、鋼橋・コンクリート橋別に橋梁の健全度を分析した。分析の結果、鋼橋は、Ⅲ判定が全体の2～4割を占める診断結果であるほか、Ⅱ判定も2～4割を占め、今後、Ⅲ判定に順次移行していくことが懸念され、コンクリート橋と比較し厳しい結果となっている（図-2）。

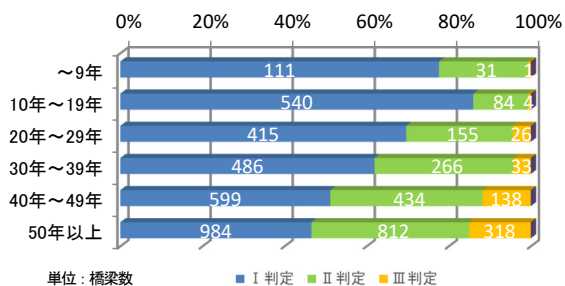
図-3 建設後からの経過年数による損傷度

これら、建設後の年数が50年以上の橋梁は、図-3よりⅢ判定が多くなる傾向にあり、今後、損傷は急速に進んでいくことが想定される。

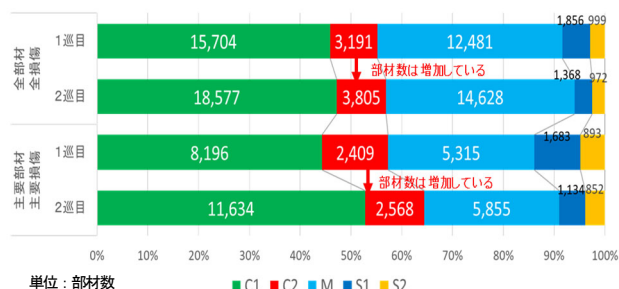
図-4 地整管内の部位・部材ごとの判定区分の遷移

その結果は、全部材・主要部材ともに損傷部材数（C2判定）が増加しているほか、特に主要部材のC1判定が約4割増加しており、今後C2判定に移行（III判定の増加）することが懸念される。M判定も増加傾向であり、日々の日常管理も積極的な対応がより一層必要と考えられる（図-4）。

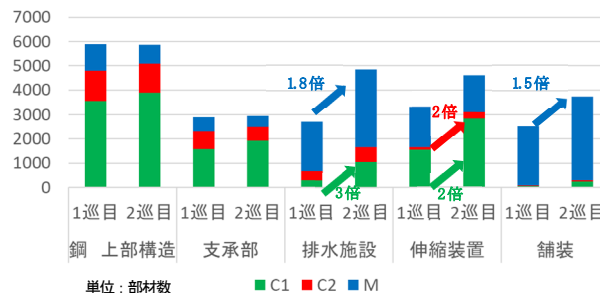
図-5 部材別における対策区分の判定ごとの部材数の遷移

さらに詳細に部材毎に分析すると、C2判定は一部では減少もみられたが、多くの部材において増加が確認された。特に、伸縮装置は約2倍と大幅に増加している。

C1判定は、ほぼすべての部材で増加している。特に、排水施設は約3倍、伸縮装置は約2倍とC2判定同様大幅に増加している。M判定は、排水施設で約1.8倍、舗装で約1.5倍の増加であり、水処理の不徹底が損傷の進行を早めることが考えられる。（図-5）

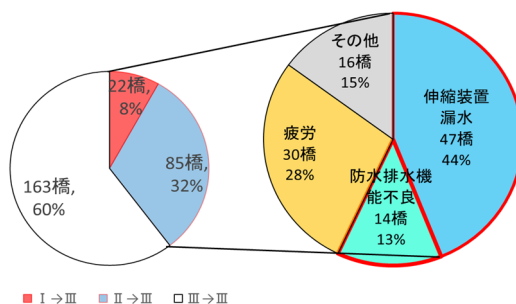
図-6 鋼橋におけるIII判定への遷移とその原因

このことから、II判定、III判定が多い鋼橋に着目し健全性の診断結果が前回点検より悪化（I→III、II→III）した橋梁の44%が伸縮装置からの漏水が原因で損傷が進行している（図-6）。この状況は写真-2に示すとおりである。

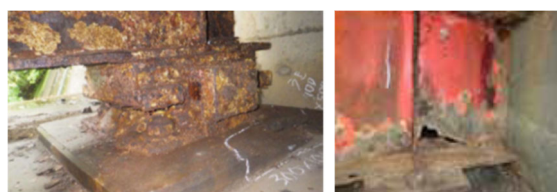
写真-2 桁端部の損傷状況

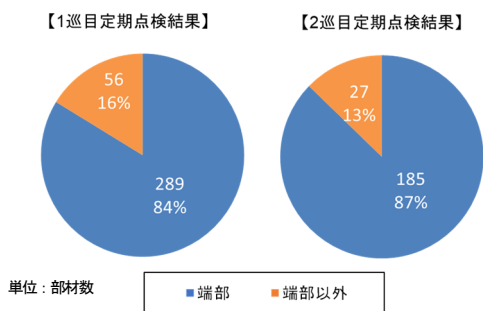
図-7 鋼橋主桁の腐食にてⅢ判定とされている部位の整理

更に、鋼橋の主桁において発生した腐食について、どの部位においてIII判定がついているのか分析したところ、約9割が桁の端部であることが分かった。（図-7）

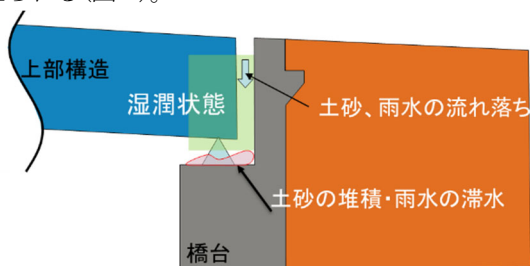
図-9 桁端部の損傷要因のイメージ

伸縮装置から漏水が生じていると、雨水や土砂が桁下へ進入し、狹隘で閉鎖的な空間の桁端部が湿潤状態となり、鋼部材の腐食を進行させると考えられる。このため、損傷を進行させないようにするためには、伸縮装置からの漏水を止めることや、桁端部の土砂等の除去が重要と考えられる(図-9)。

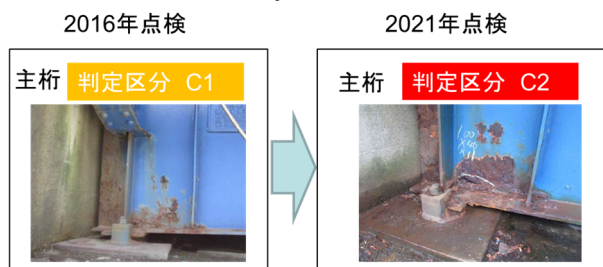
図-10 損傷原因の未対策による損傷の進行

事例として、図-10に示すように、主桁の腐食の原因である伸縮装置からの漏水により、年数の経過に伴い損傷が急激に進行するような事例が散見され、補修費用の増大に繋がり、他の橋梁の補修に加え、予防保全対策も厳しくなること懸念される。

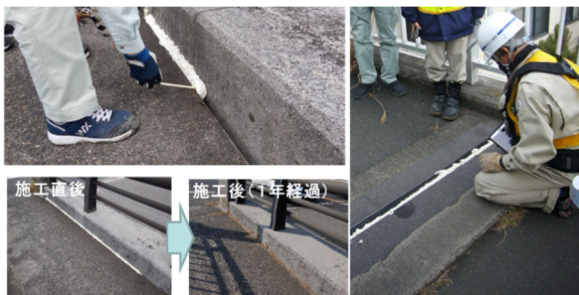
伸縮装置の止水不良等が漏水の原因となり、主桁や支承等の損傷につながる恐れがある。この方法を用いることで、漏水の原因である隙間を一時的に止水できる。

試験施工を行ったところ、施工性もよく硬化時間が約2時間程度で伸縮装置の隙間を防ぐことができ、施工後約1年経過後も止水効果を保つことを確認した(写真-4)

写真4 発砲ウレタンの充填材による止水

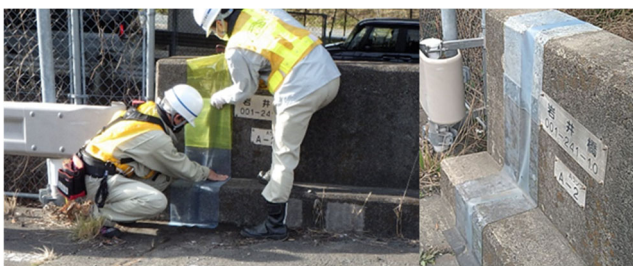
壁高欄等に隙間があると、雨水の抜け道となり、鋼材の腐食や、床版等の損傷につながる。この手法は、シートを貼り付けるだけの施工で壁高欄等の隙間からの漏水を防止し、部材の劣化を遅らせることができる(写真-5)。

写真5 防水シリコン粘着シートによる止水

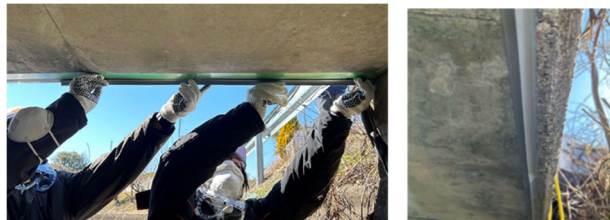
DIYの対象は、自治体に多く存在する小規模橋梁を主眼に雨水等による床板張り出し部の劣化防止を目的に水切りを設置するもので、道路管理者自らが補修できるように現地での試験施工を行うなどし、手引き書のとりまとめを行っている。今後も引き続き、本取り組みを継続し、予防保全の観点から直轄に加え自治体支援において情報提供していくと考えている。

写真6 自治体職員によるDIY補修実施状況
