# 中部地方整備局管内の橋梁損傷傾向 分析を踏まえた橋梁洗浄手法の検討

道路施設の保全については、限られた予算で計画的に老朽化対策に取り組み、予防保全へ移行するため、損傷の原因となっている塩害への対応として、本論文では、橋梁洗浄の計画的な実行を目指して、管内橋梁の劣化状況と洗浄導入事例を調査するとともに、飯田国道事務所が実施した試験施工の結果から、橋梁洗浄を実行するうえで今後検討すべき課題について報告する。

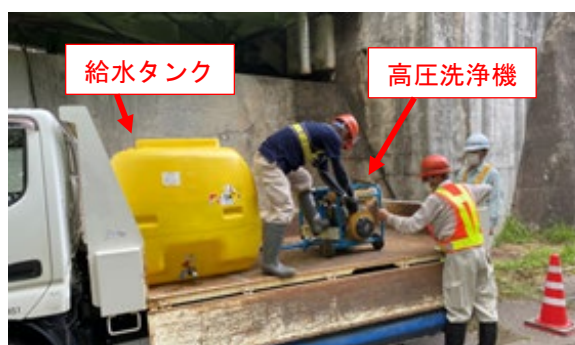
写真-1 使用機材（給水タンク、高圧洗浄機）

施工方法としては、高圧洗浄機を用いて、給水タンクからNEXCO中日本より提供いただいたナノバブル水を供給することにより洗浄を実施した（写真-1 参照）。洗浄範囲は、主に桁とその周辺部材とし、桁の端部から1.5mほどの範囲を洗浄した。洗浄状況を写真-2に示す。

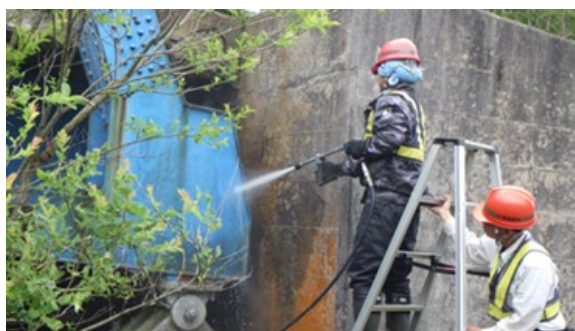
写真-2 洗浄状況

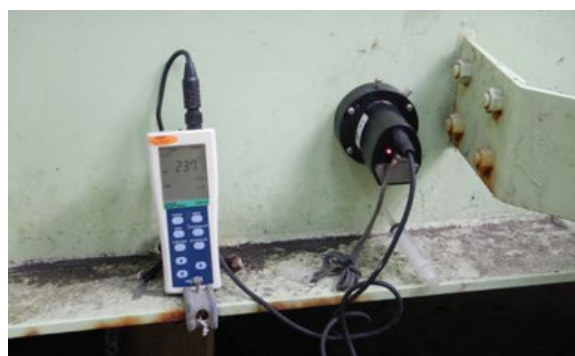
写真-3 調査状況

また、洗浄による塩分除去効果を確認するため、表面塩分計を用いて、洗浄前と洗浄後に付着塩分量調査を実施した（写真-3 参照）。
