周辺環境に配慮した防波堤の整備について ～港湾整備と漁業の共存～

高津 智哉¹

¹中部地方整備局 三河港湾事務所 保全課(〒441-8075 愛知県豊橋市神野ふ頭1-1)

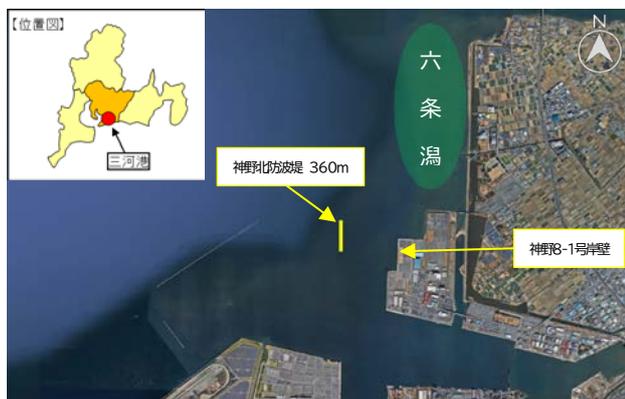
図-1 神野北防波堤と六条潟の位置図

防波堤整備における配慮事項として、神野地区北側の六条潟への影響を考慮する必要がある(図-1)。六条潟は、三河湾内のアサリ稚貝の成育場所となっており、アサリの漁獲量が全国1位、全国シェアの6割を有する愛知県に

おいて、県内の各アサリ漁場へ稚貝を供給している唯一の極めて重要な干潟である。六条潟近傍に位置する神野北防波堤の整備にあたっては、六条潟のアサリの成育環境への配慮が必要不可欠である。

神野北防波堤の近くにはアサリの成育場として重要な六条潟が位置するため(図-1)、大規模構造物を整備することで潮流の変化やアサリ成育に必要な栄養源の供給の遮断など、周辺環境への影響について慎重に検討する必要がある。また、六条潟周辺での海上工事を行うことに対して、漁業関係者の理解・協力を得ることは、必要不可欠なことである。神野北防波堤を整備するにあたり、六条潟及びその周辺環境への影響を緩和すること及び漁業関係者から理解を得ることが重要な課題であり、課題解決のための具体的な取組については以下に示す。

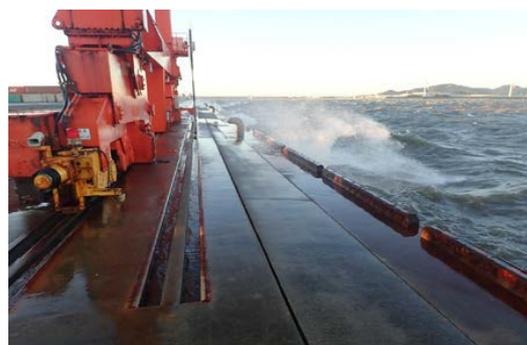
写真-1 8号岸壁の越波状況

三河港では、強風(風速10.8m/s以上)の9割以上が北西方向からの風であり、国際物流ターミナル整備事業において整備された8号岸壁は、北西からの風の影響を受けやすい場所に位置し、荷役の際に船が動揺するなど天候の影響を受けやすい岸壁となっている。特に風が強い冬期においては、8号岸壁前面泊地の静穏度が著しく低下し、危険な荷役を強いられている(写真-1)。

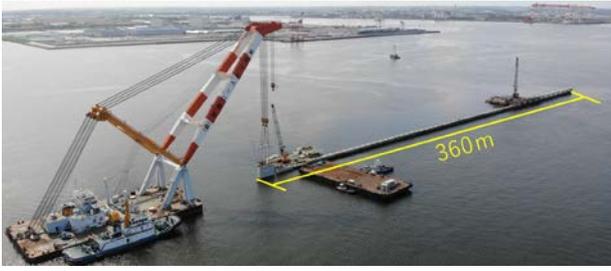
写真-2 神野北防波堤 整備状況(R6年7月)

防波堤は全長360mとなっており、計36函のケーソン据付を行う。昨年度までに、軟弱地盤対策と34函のケーソン据付を完了。本年度もケーソン2函の据付を完了させ、残るは上部工の打設のみである(写真-2)。

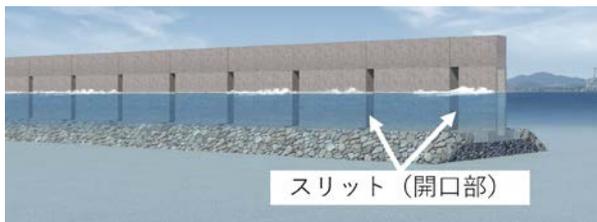
図-2 透過型防波堤構造 イメージ図

神野北防波堤は環境に配慮した構造として、透過型防波堤構造を採用した。透過型防波堤構造とは、ケーソン1函を1スパンとし、1スパン10mあたり1mのスリット(開口部)を設置することで海水の交換を可能とする構造である(図-2)。静穏度と透過度の検証においてはスリットを設けることで波高の20%~30%は港内に伝播するが、求められる静穏度が確保できることを確認した。

これにより、懸念されていた潮流の変化や栄養源の供給の遮断などの神野北防波堤の整備による周辺海域への影響を緩和しながら、8号岸壁前面の静穏度の確保が可能となった。

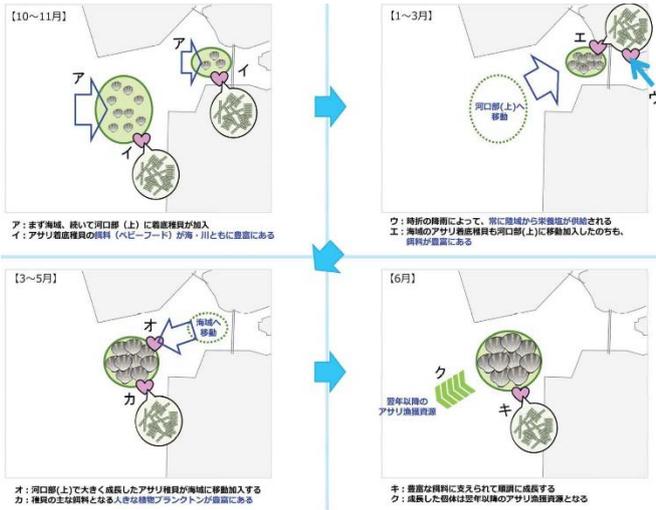
図-7 豊川河口域から海域間のアサリの生活に関する条件の関係図(理想)

着底稚貝の加入は海域と河口部(上)の双方から確認できる。そのため、秋ごろにアサリ着底稚貝の餌料である小さなプランクトンが海・川ともに豊富であるとよい。

秋に着底した稚貝のうち海域の着底稚貝は、冬(1月～3月)になると小さなプランクトンが多く存在する河口部(上)に移動・加入する。河口部(上)周辺の栄養が常に供給される環境が、アサリにとって理想的である。そのため、この時期に適度に降雨があると陸域から定期的に栄養が供給され、餌料となる小さなプランクトンが常に存在することとなり、アサリが大きく育つ優良な環境となる。

春(3月～5月)になり、河口部(上)で大きく成長した秋生まれのアサリ稚貝に餌料の変化があり、大きなプランクトンを食べるようになる。そのため、大きなプランクトンが河川域より多く存在する海域へと移動する。この際に海域に大きなプランクトンが優占しているとアサリにとって優良な環境だといえる。

理想的な海域環境と豊富な餌料によって順調に成長したアサリ稚貝は6月頃から収穫が始まり、県内の各アサリ漁場へ供給され、翌年以降のアサリの漁獲量を支える資源となる。以上が六条潟周辺における、アサリの理想的な生態環境である(図-7)。

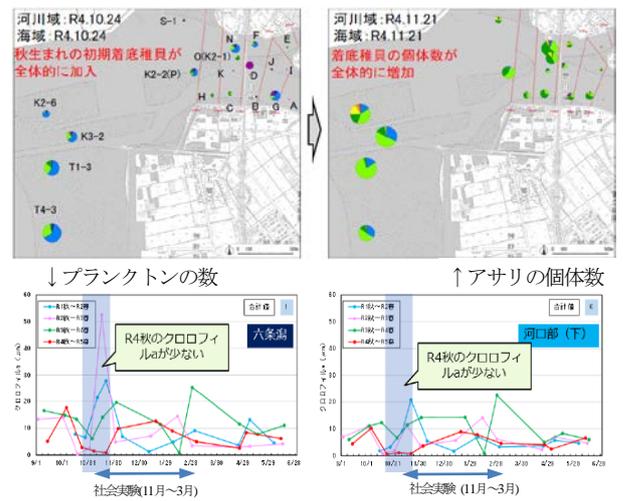
図-8 調査で確認できたアサリの生態環境(秋)

2022年秋～2023年春の調査で得られた結果では、秋(10月～11月)に海域、河口部(上)の順番で着底稚貝の加入が確認できた。しかし、海域と河川域ともに着底稚貝の餌となる小さなプランクトンが例年と比較して減少していた。また、三河湾内の貧栄養化対策として、豊川浄化センターにおいて栄養塩濃度を増加させる社会実験が11月～3月に行われた(図-8)。

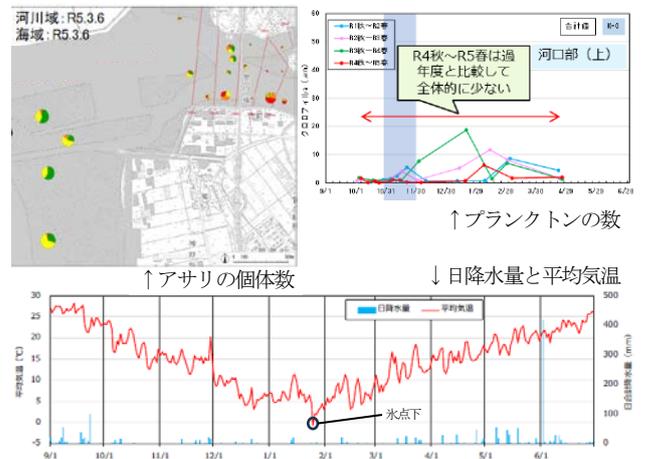
図-9 調査で確認できたアサリの生態環境(冬)

その後、冬(1月～3月)になると海域の着底稚貝の河口部(上)に移動・加入したが依然として小さなプランクトンは少ない。

1月末には、例年より気温が低くなり氷点下まで下がる日が確認された。また、降水量が少なかった(図-9)。

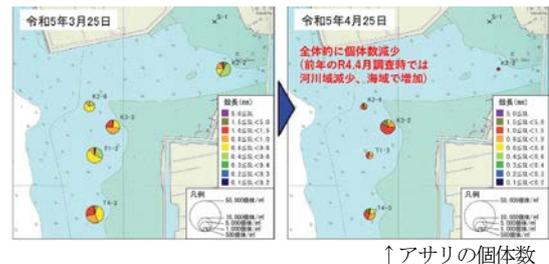
図-10 調査で確認できたアサリの生態環境(春)

春(3月～5月)になるとアサリの河川域から海域への移動・加入が確認できたが移動する個体は例年と比べると減少していた(図-10)。

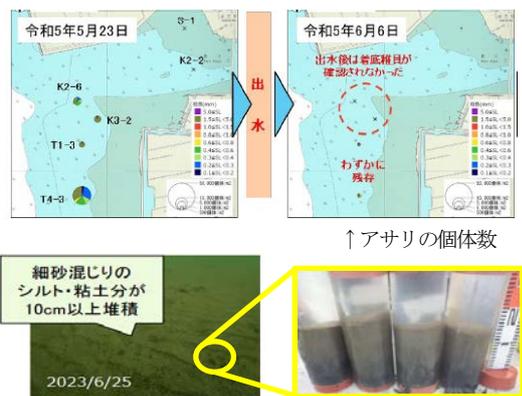
図-11 調査で確認できたアサリの生態環境(出水後)

しかし、6月には豊川からの大規模出水があり、出水直後は着底稚貝が確認されなかった。また、運ばれてきた土が堆積したことにより河口周辺の底質が細粒化した(図-11)。

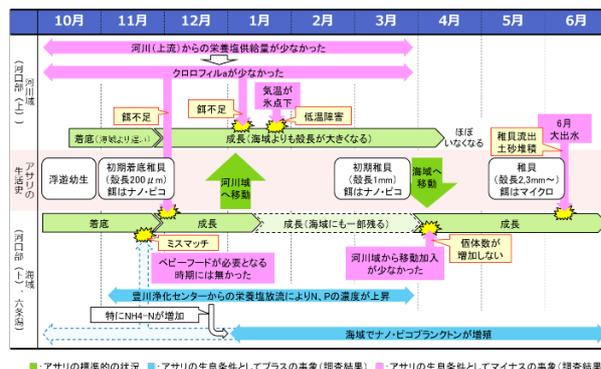
図-12 アサリの生活史と着底稚貝を取り巻く環境の模式図

本調査結果とこれまでの調査から想定される三河湾におけるアサリの標準的な生活史と2022年秋から2023年春のアサリ着底稚貝を取り巻く環境について模式化した図を示す(図-12)。また、豊川河口域から海域間のアサリの生活と関係する条件の関係図を示す(図-13)。

調査結果から読み取れる変化として、秋から冬にかけての餌料環境が悪かったことがいえる。要因としては少雨だと考えられる。雨が定期的に降らなかったことにより、陸域からの栄養の供給が少なくなり、餌となる小さなプランクトンが全体的に少なくなったと考えられる。

また、豊川浄化センターからの栄養塩類の供給開始時期(11月)と着底稚貝の加入時期(10月～11月)のタイミングが合わなかったことも餌不足の一因と考えられる。

この時期に栄養が十分に得られなかったアサリは成長が遅れ、十分に成長する前に冬を迎え、気温が下がったことでアサリが死滅してしまったことが考えられる。例年よりも気温が下がり氷点下となったこともアサリが生存できなかった一因と考えられる。

さらに、海域に移動したもしくは河川域で生き残った個体も6月の大規模な出水により流出した。アサリの流出以外にも、大規模出水の影響で、豊川河口周辺の底質が変化し、アサリが生残しにくい環境となり、個体数が減少したと考えられる。
