# 愛知県における二段階横断施設の導入検討と今後の展開について

青木 基紘

愛知県 建設局 道路維持課 (〒460-8501 名古屋市中区三の丸三丁目1番2号)

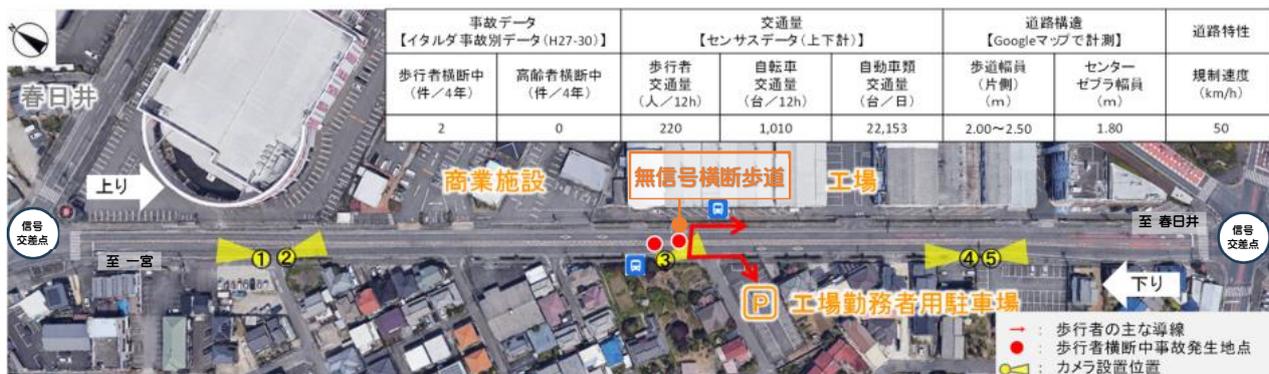
図-2 区間全体の概要

評価指標は、横断歩道およびその付近の道路交通状況や交通挙動を高所に設置したビデオカメラから観測することで把握した。なお、ビデオカメラの設置位置は図-2に示すとおりである。調査は2021年10月に実施。当該箇所の基礎的な交通状況を把握する指標である横断位置別横断者数および自動車交通量、サンプル回収が困難なヒヤリハットについては7:00～19:00の12時間調査を行い、その他の指標については横断歩道およびその付近の横断者が最も多い1時間を対象に調査を行った。

細街路への出入り交通量は 7 台/12h であり、一定の需要が確認される。そのため、二段階横断施設を設置する際は、大型車への影響を考慮する必要がある。また、“くい違い”形状の必要性について、横断歩道の主な利用者である工場勤務者の駐車場と工場の位置関係から考えられる横断者の動線(図-2)を踏まえると、“くい違い”形状では横断者が本来利用したい動線に反した迂回を強いられる。このため、“直進”形状の設置が適切であると考えられる。

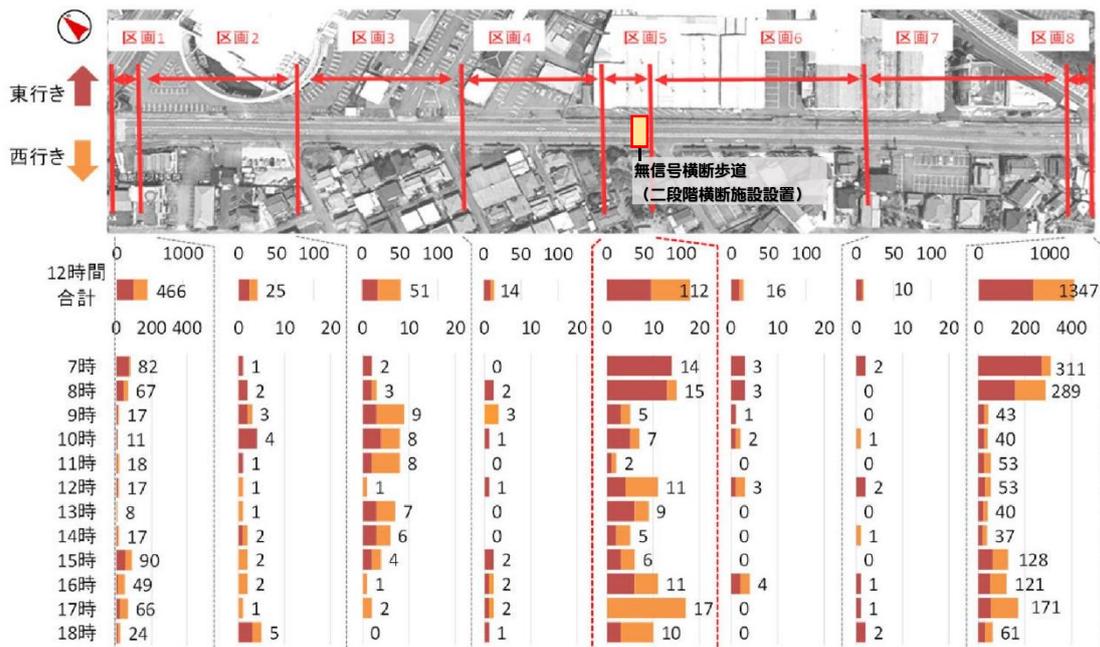
図-3 横断位置別横断交通量

図-3 は、調査日における横断位置別横断交通量を示したものである。横断歩道のある区画 5 の横断者は 112 人/12h であり、17 時台が最も多く 17 人/h である。横断者の特性として、朝は東行きの横断が多く、主に工場勤務者の駐車場利用者の横断である。逆に、夕は西行きの横断が多く、工場から帰宅する際の利用が多い。

また、横断歩道以外において乱横断も発生しており、商業施設のある区画 3 において多く、51 人/12h である。

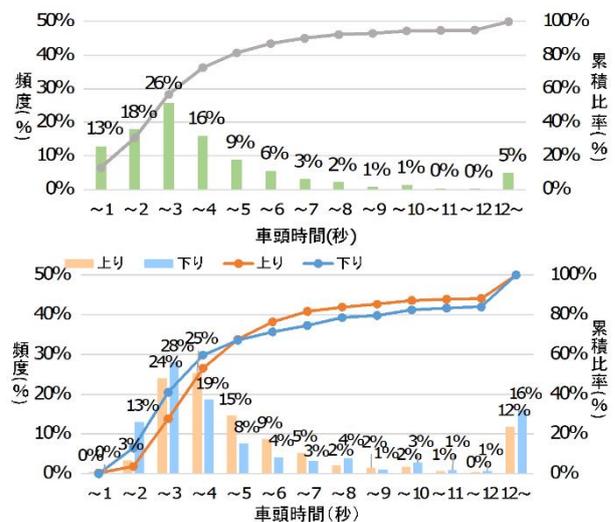
図-4 車頭時間分布の計測結果  
(上図:上下双方向, 中図:上下各方向,)

図-4 は、横断歩道を通過する車両の車頭時間の計測結果を示したものである。車頭時間は横断歩道付近の断面を通過した車両の時間差を計測しており、上下双方向から到着する車両の通過時間差と、上下各方向から到着する車両の通過時間差の 2 種類を計測した。当該箇所は横断距離が 12m であり、横断

する際に必要な車両の到着間隔は短くても約 12 秒以上 (1.0m/s と設定して算出) となるが、上下方向を加味した車頭時間においては 12 秒以上の出現率は 5% と非常に低く、横断可能な車両の到着間隔を見つけにくい交通状況にある。

一方で、二段階横断施設の設置により一度の横断距離が半分の 6m 程度となった場合、横断に必要な車両の到着間隔は 6 秒以上となり、その出現率は 20%~30% である。このことから、二段階横断施設の設置により横断可能な車両の到着間隔を見つけやすくなることが期待される。

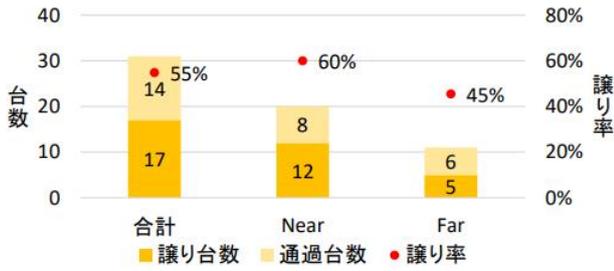
図-5 譲りの発生状況

図-5 は、横断者が横断待機してから横断歩道に到着した車両台数のうち、横断者に進路を譲り停止(以下、譲り)した車両の割合を示したものである。横断者が横断待機してから横断歩道に到着した車両台数は計 31 台であり、そのうち譲りを行った車両は 17 台 (55%) である。横断者に対する車両の通過位置別でみると、譲りを行った車両の割合は Far 側で 45% であり、Near 側の 60% と比較して低い。このことから、ドライバーは反対車線側の横断者を発見しにくい状況であることがわかる。

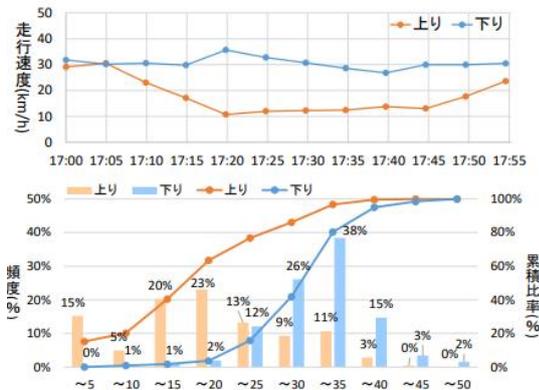
図-6 平均走行速度、速度分布

走行速度は横断歩道付近に設定した 20m 区間を通過時間で除して算出している。上下別でみると、上り方向は下り方向と比較して著しく走行速度が低く、片側のみが混雑している状況であることが分かる。ここで、横断者の横断方向の特性を加味すると、17 時台は西行きへの横断(上り方向側から横断開始)が多いため、横断開始方向が混雑時に滞留車列の合間を縫っての横断が多くなる。このため、自動車が横断歩行者(特に Far 側からの横断者)を発見しにくい状況にある。

(上図:計測時間帯別の平均走行速度, 下図:速度分布)

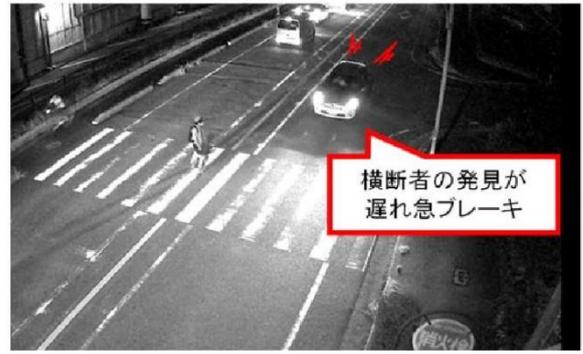
図-7 ヒヤリハット発生状況の例

観測時間 12 時間中に発生したヒヤリハットを観測した。ヒヤリハットは、横断者を見落としたとみられる車両が急ブレーキで停止した挙動を対象に観測した。春日井では、2 件のヒヤリハットが発生しており、図-7 は発生したヒヤリハットの状況の例を示したものである。発生したヒヤリハットは、2 件とも 18 時台に発生しており、横断開始方向が混雑時において、滞留車列の合間を縫って横断した際に、Far 側から接近する車両が横断者を見落とし急ブレーキで停止するものであった。

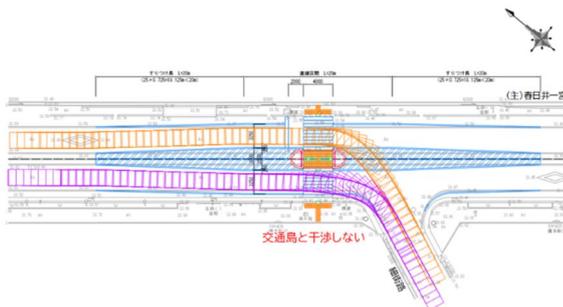
図-9 幼稚園バスの軌跡確認

設計時に改めて現地調査・観測を実施し、評価時に懸案事項であった大型車への影響については、細街路の出入り車両を確認し、全長約7mの幼稚園バスが最も大型な車両であったことから、車両軌跡により影響を生じないように配慮した。

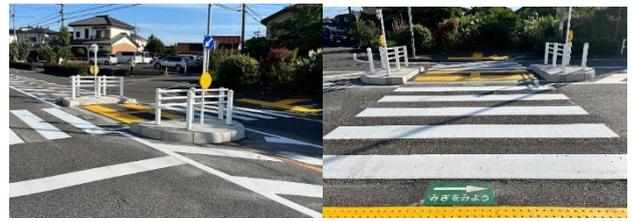
図-10 試行設置

なお、今回の社会実験においては二段階横断施設の効果を確認するため、道路照明灯等その他の安全施設の設置は控え、出来るだけ簡易な施設とした。

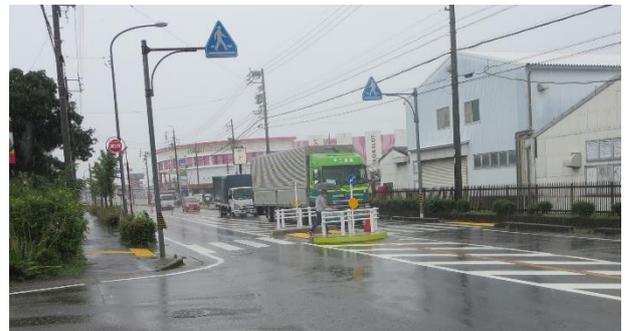
図-11 雨天時での譲り停止状況

2024年5月21日に現場は完成し、運用を始めている。見通しの悪い雨の日においても譲り停止を行っている状況が確認でき、効果を実感できた。
