# 『未来の安全のために』 ～清水立体の橋桁落下事故を受けて～

<sup>1</sup>中部地方整備局 静岡国道事務所 工務課 (〒420-0054 静岡県静岡市葵区南安倍2-8-1)

- ・名称：令和3年度1号清水立体尾羽第2高架橋鋼上部工事
- ・構造型式：鋼4径間連続箱桁橋
- ・橋長：L=233m
- ・鋼重：W=2048t

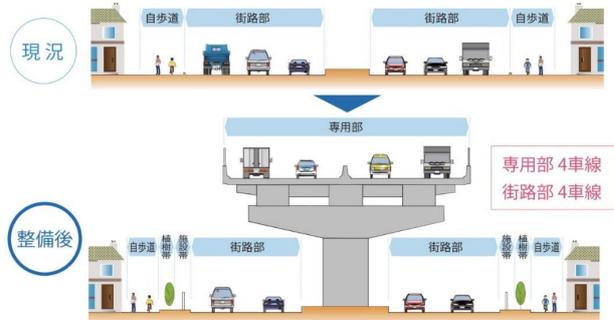
図-2 清水立体事完成イメージ図

清水立体事業は、清水区横砂東町から八坂西町の延長2.4km区間を高架構造にすることで交通渋滞の緩和・交通事故の削減・清水港へのアクセス向上・高速道路ICへのアクセス改善等を目的とするものである。

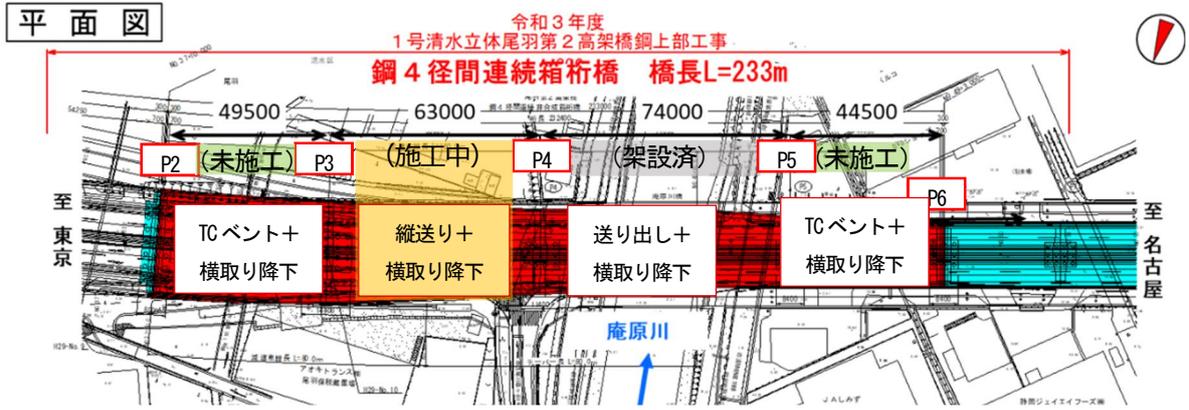
図-3 尾羽第2高架橋上部工事 平面図

- 架設条件：
  - 日交通量約7万台と多いため、現況交通を確保して工事を行う必要がある
  - 施工ヤードは国道1号の上り、下りに挟まれており狭い
- 架設工法：
  - 【P2～P3, P5～P6】トラッククレーンベント架設+横取り降下
  - 【P3～P4】縦送り架設+横取り降下
  - 【P4～P5】送り出し架設+横取り降下

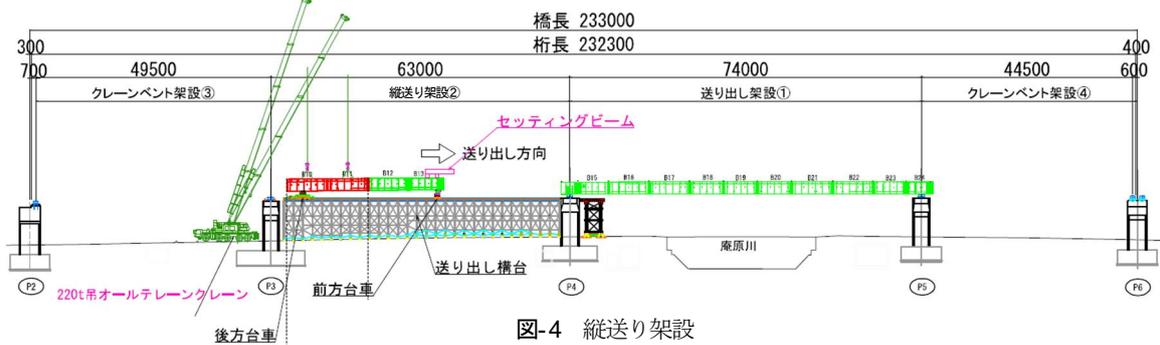
図-4 縦送り架設

P3～P4橋脚間で縦送り架設を行い（図-4）、橋脚の中央で組み立てた橋桁を横取りし、支承の高さまで降下させる（図-5）過程で事故が発生した。

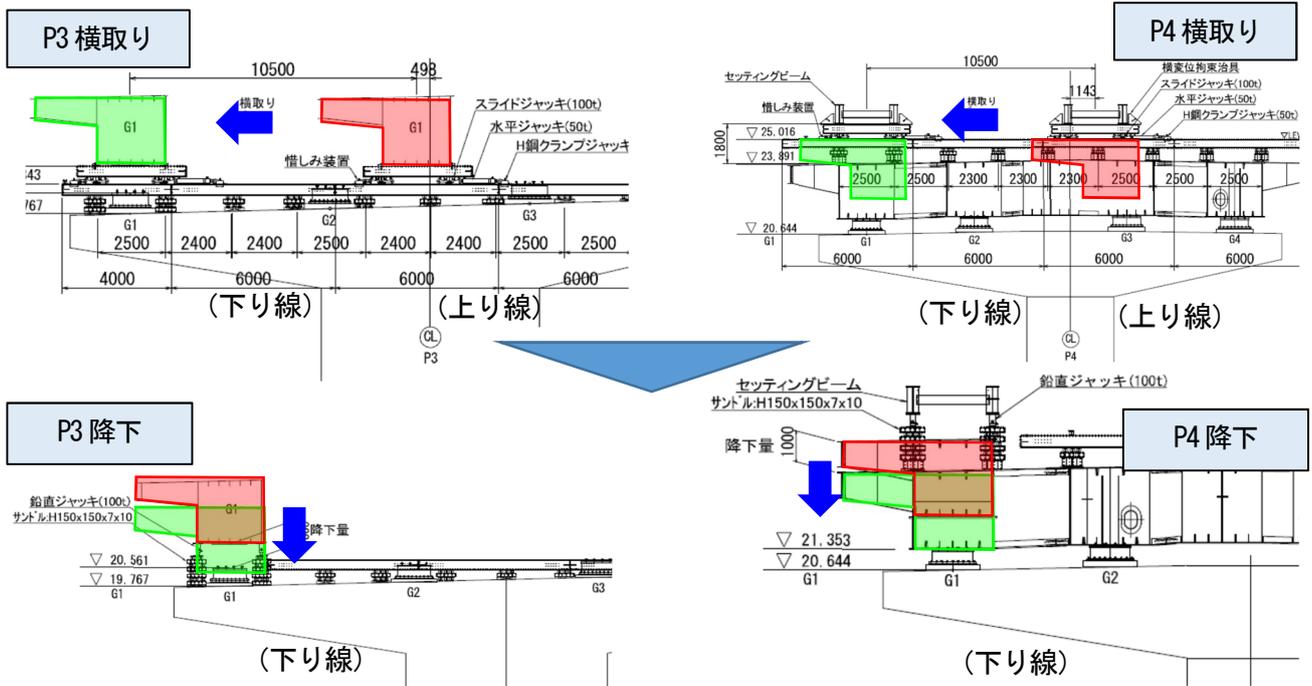
図-5 P3～P4間横取り作業（上）・降下作業（下）

令和5年7月6日午前3時頃、P3～P4橋脚間G1桁の架設作業中に橋桁（重さ約140t）が地面に落下した。

P3 橋脚側と P4 橋脚側で 15cm ずつ交互に降下し、予定降下位置まで桁降下作業を完了後、海側に約 0.1m-0.2m のずれを確認した。ずれを調整するため、降下作業用鉛直ジャッキから桁芯調整用の調整装置に入れ替え、山側の調整装置（水平ジャッキ）で山側に押したものの、桁が移動しなかった。そのため、調整装置の水平ストロークをゼロに戻し、ジャッキダウンを行い、仮受架台（サンドル）で受け、左右（山側と海側）の調整装置で山側に押すため再度ジャッキアップする過程で桁が落下した。  
※受注者ヒアリングに基づくもの

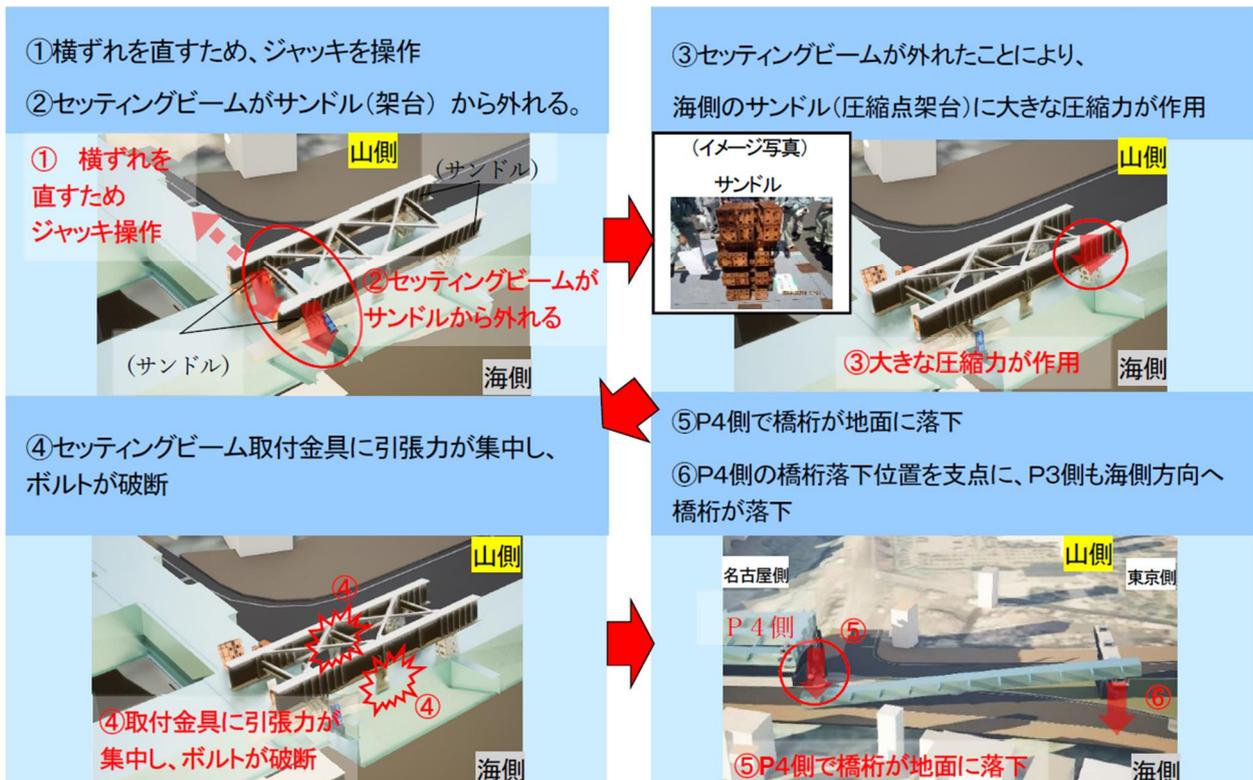
図-7 想定される落下状況

海側に変位した橋桁を調整するためにジャッキを操作した際に、セッティングビームがジャッキ受架台から外れた。これにより圧縮点架台に大きな力が作用したことでセッティングビームの取り付け金具に引張力が作用してボルトが破断し、P4 橋脚側で桁が落下した。P3 橋脚側も引きずられて海側方向へ橋桁が落下した（図-7）。

架台底面やサンドル材が堅固に固定されていなかった。また、既設桁から海側にはみ出して設置されていたため、架台が不安定であった可能性がある。

- ・橋桁  
降下作業の過程で橋桁が海側に変位していたと考えられるが、事故直前まで作業計画等の見直しを行わず降下作業を継続していた。
- ・調整装置  
海側に変位していた橋桁の水平位置を調整するため、山側調整装置の水平ジャッキで押したが、橋桁は動かなかったことからすれば、他の箇所に変形・偏心が生じていたことや内部応力が残存していた可能性がある。
- ・セッティングビーム取付金具  
セッティングビームと桁を結ぶボルトは仮設構造物ではあるが重要な個所であるにもかかわらず、道路橋示方書に規定されているような信頼性の高い接合方法ではなかった。
- ・セッティングビーム圧縮点  
圧縮点架台が支持面（橋桁）に堅固に固定されていなかった。
- ・その他  
隣接径間の作業手順書を準用するなど、実際の架設方法・手順を考慮した作業手順書になっておらず、また、下請けと確実に共有されていなかった可能性がある。計測管理については、作業の進捗毎に管理値を設定し、計測管理及び記録を行っていなかった。

- b) 降下作業時の架台の安全対策
  - ・架台は、堅固かつ安定となるように必要な対策を行うこと。
- c) 調整装置を用いる場合の安全対策
  - ・支点位置での変位量や反力を管理し、不安定な状態にしないように、調整・監視すること。
- d) セッティングビーム使用時の安全対策
  - ・吊り材等、安全上重要な部位については、道路

橋示方書の規定に従うなど、耐荷力機構が明らかで信頼性のある接合方法を用いることを基本とする。

- ・架設桁・セッティングビームと架台は相互に固定し、荷重の不均等や偏心が生じても架台が容易に外れないようにすること。

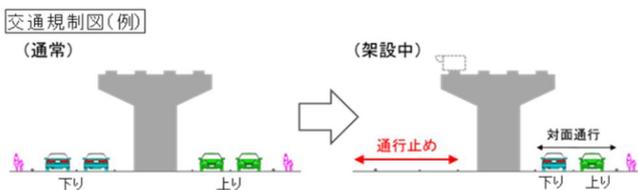
図-8 架設時の安全対策

- ・架設時に道路利用者に被害が及ばないように通行規制を行うこと。
- ・今後も横取り、降下作業時の桁下の道路利用者等への安全対策を行うこと。

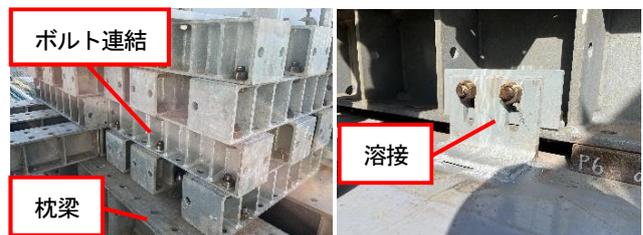
写真-1 枕梁による安定とボルトによる堅固保持（左）  
枕梁と桁の拘束（右）

サンドルは枕梁により確実な支持力伝達・水平力を確保した。またサンドル同士はボルト連結等を行うことで堅固保持し、枕梁と桁等はボルトや溶接等で拘束した。

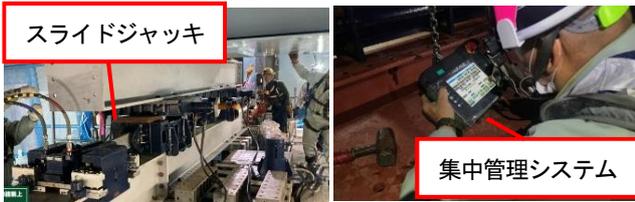
写真-2 スライドジャッキの橋軸方向調整機能を使用（左）  
集中管理システム（右）

調整装置を用いる場合はスライドジャッキに橋軸方向調整機能のあるものを使用し、横取り完了時に内部応力を開放するようにした。鉛直ジャッキは反力を確認できる集中管理システムで監視を行った。

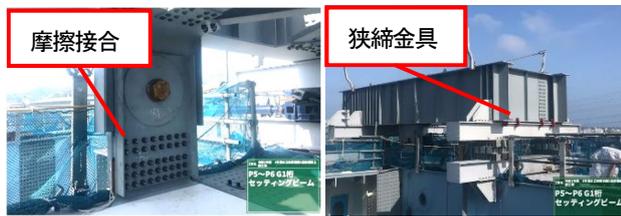
写真-3 トルシアボルトを用いた摩擦接合（左）  
圧縮架台とセッティングビームの固定（右）

接合方法の設計にあたっては道路橋示方書の規定に従った適切な設計とし、トルシアボルトを用いた摩擦接合を行った。また、圧縮点架台とセッティングビームは狭締金具等を用いて固定し、荷重の不均等や偏心が生じたとしても圧縮点架台が容易に外れないようにした。

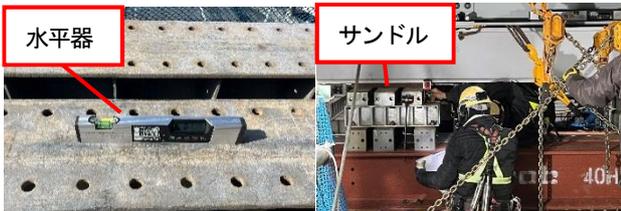
写真-4 水平度の確認（左）  
サンドルの傾き確認と計測（右）

架設ステップごとに管理値を設定し、作業の進捗ごとに変位量や傾き、水平度、鉛直度等を確認し、計測を実施している。

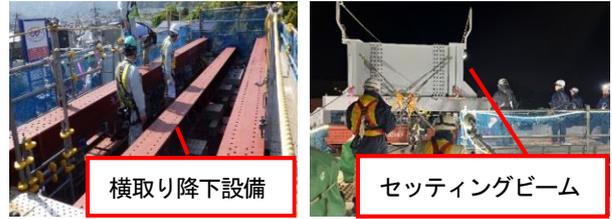
写真-6 横取り降下設備の現場確認（左）  
セッティングビームの現場確認（右）

受発注者合同で横取り降下設備やセッティングビーム等の配置状況や固定状況の現場確認を実施した。
