# 浸水実績の把握・活用 -増加する地元要望への対応-

加藤 耕平<sup>1</sup>

<sup>1</sup>浜松市土木部 河川課土木防災グループ (〒430-8652 浜松市中央区元城町103-2)

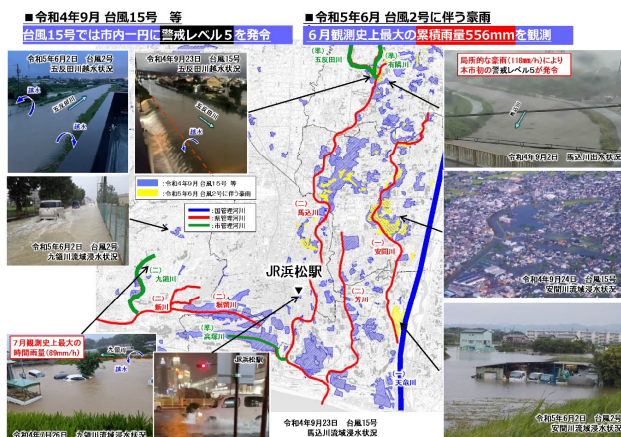
図-1 2022, 2023年度の浸水状況

浜松市内では2年連続で豪雨に見舞われ、床上、床下浸水を含む浸水被害が発生した(図-1)。

2022年度は広範囲の浸水被害が3回発生し、9月の台風第15号においては市内一円で「警戒レベル5緊急安全確保」が発令され、約2,000棟の家屋浸水被害が発生した。この豪雨は時間雨量74mm（中央区上石田観測所）を記録する集中豪雨で、県、市の河川改修の計画規模を大きく上回る降雨であり、近年最大の浸水被害となった。2023年6月の台風第2号に伴う豪雨では、市北部を中心とした豪雨により、6月観測史上最大となる累加雨量556mm（天竜区龍山観測所）を観測した。

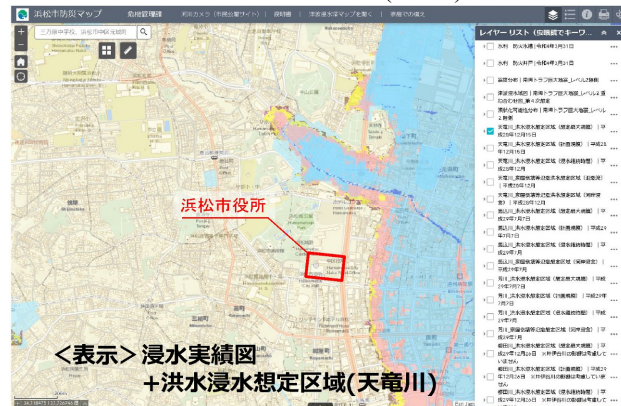
図-10 浸水実績図と洪水浸水想定区域の重ね合わせ

確認したい位置を表示し、レイヤを変更または重ね合わせることで、防災に役立つ様々な情報と合わせて浸水実績図の確認ができ、市民からの防災に関する問い合わせに対しても、浜松市防災マップを案内し、より詳細な浸水実績情報を希望され場合は土木部のホームページを紹介するなど、情報の受け手に合わせた対応が可能となり、水害リスク情報として効率的な周知につながっている(図-10)。
