# 中部国際空港 滑走路舗装延命化対策の取組み

矢田 好輝<sup>1</sup>

<sup>1</sup> 中部国際空港株式会社 (〒479-8703 愛知県常滑市セントレア 1-1)

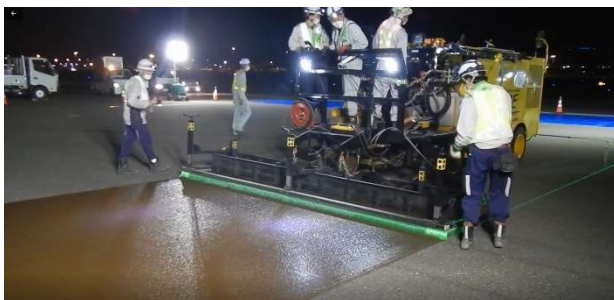
写真-3 専用施工機による塗布状況

- 塗布後、タイヤローラによる転圧が可能と判断された硬化時間は約 30 分であり、90 分以内に硬化が確認された。（気温 14～16℃）
- 養生終了は、指で擦っても剥がれない状態であることを確認し、交通開放した。
- 混合材の品質管理は、現地でコーンフロー試験を実施し、フロー値は 1 日目直径 23.5cm、2 日目直径 27.5cm であり、規格値（直径 15～35 cm）を満足した。
- 塗布量は、1 日目が 1.77kg/m<sup>2</sup>、2 日目が 2.07kg/m<sup>2</sup>、全施工面積当たりでは 2.01kg/m<sup>2</sup> であった。材料ロス率は、1 日目、2 日目とも 24.8% であった。
- 出来形は、転圧後、針入式膜厚計を用いて塗膜厚さを測定し、1 日目 1 レーンが 1.3mm、2 レーンが 1.3mm、2 日目 1 レーンが 1.3mm、2 レーンが 1.6mm で規格値（1mm 以上）を満足した。
