# 鋼橋き裂補修における対応

伊藤 丈博<sup>1</sup>

<sup>1</sup>中部地方整備局 静岡国道事務所 管理第二課 (〒420-0054 静岡県静岡市葵区南安倍2丁目8-1)

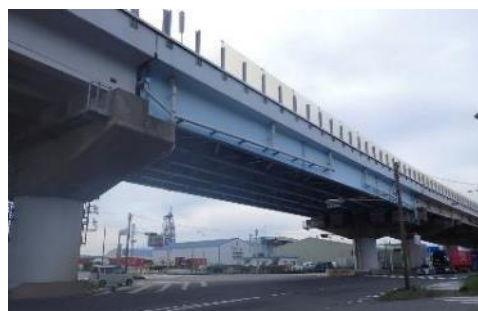
図-2 興津高架内埠頭第3橋梁外観

本稿で対象とする興津高架内埠頭第3橋梁の外観を図-2、橋梁諸元を表-1に示す。対象橋梁は1974年に建設され約50年が経過、地域高規格道路である静岡東西道路、静岡バイパスの一部を担っている。交通渋滞の緩和、交通安全の確保、静岡都市圏の発展の支援等を目的に計画された幹線道路であり、コンテナ交通の多い重交通路線であることから、疲労損傷が懸念される。

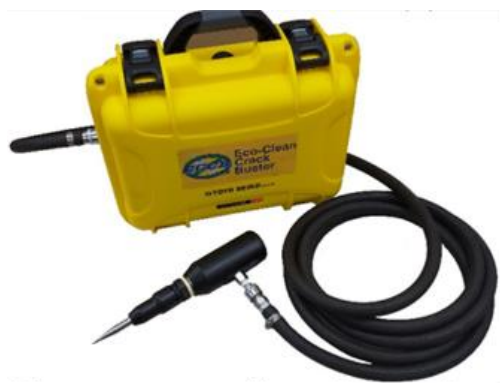
図-4 エコクリーンクラックバスター装置図

当該工法は、ピーニングヘッドとピーニングヘッドへの圧縮空気の供給量を管理する制御ボックスにより構成されている。これにより、打撃能力が制御可能となり、作業者の技量によらず安定したピーニング施工が可能となる。また、長さ約60mm、先端曲率半径1.5mmの狭隘部用のニードルピンを使用することでスカラップ等の狭隘部への施工も可能となる。さらに、母材にまで進展していない疲労き裂に対して施工することにより、疲労強度を疲労き裂発生に至った期間と同等以上の期間、延命することが可能である<sup>4)</sup>。

バスター（以下、クラックバスター、NETIS：CB-220007-A、図-4）を実施した。

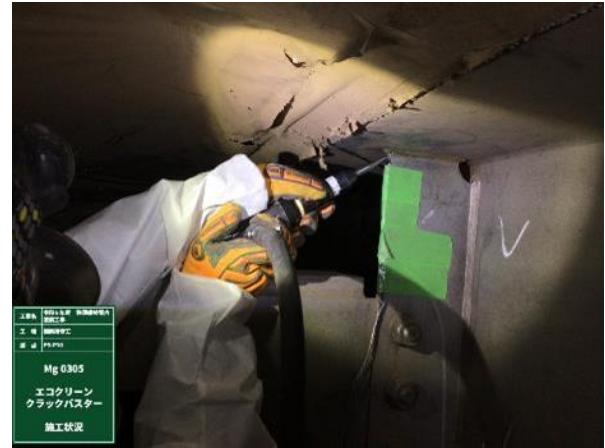
図-8 クラックバスター施工状況

図-8に施工状況を示す。事前にMTによりき裂部位や範囲の特定を実施した。加えて、き裂の存在箇所が適切に処理されていることを確認するため、施工対象部分をペン型の特殊蛍光ペンにより着色した上で打撃処理を行った。打撃は止端部のき裂上（き裂位置から2mm以内）を打撃し、施工後は、UV-LEDブラックライトを使用して施工残しが無いことを確認した。施工残しがある場合は、再度施工を実施した<sup>9)</sup>。き裂閉口後は浸透探傷試験を実施し、き裂が閉口されていることを確認した。

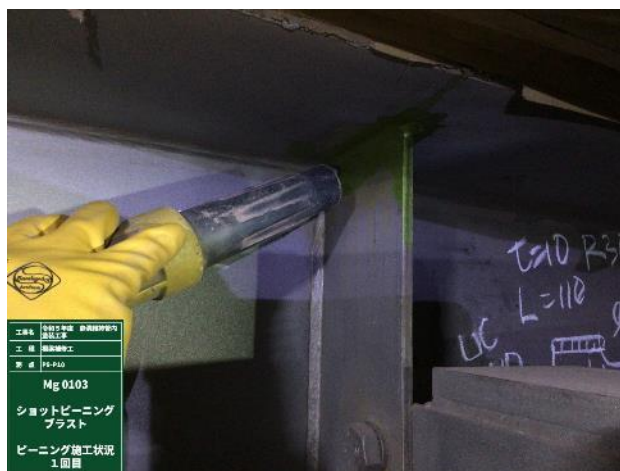
図-10 ショットピーニング施工状況

図-10 に施工状況を示す。事前に施工対象箇所蛍光塗料を塗布し、ショットピーニング施工後、対象面にショット材が十分に当たっていることを確認することを目的にカバレッジチェックを実施した。カバレッジチェックは事前に塗布した蛍光塗料がショット材により剥離したことを確認するものであり、カバレッジ率 90%以上の施工を 2 回実施することを基準としている<sup>9)</sup>。また、ショットピーニングは 1 回の施工あたり 72 秒/m<sup>9)</sup>として、各施工箇所の施工時間を算出し管理されている。
