庄内川における河道内樹木の管理に関する取組について

¹国土交通省 中部地方整備局 庄内川河川事務所

庄内川水系の直轄管理区間において、樹木伐採後に複数の再繁茂対策を実施し、モニタリング結果から樹種毎に最適な対策の選定を行った。また、AIによる樹林化予測を活用し、年次計画等をとりまとめた庄内川樹木管理計画（案）を作成した。本報告では、再繁茂対策の効果検証結果及び庄内川樹木管理計画（案）の内容について報告する。

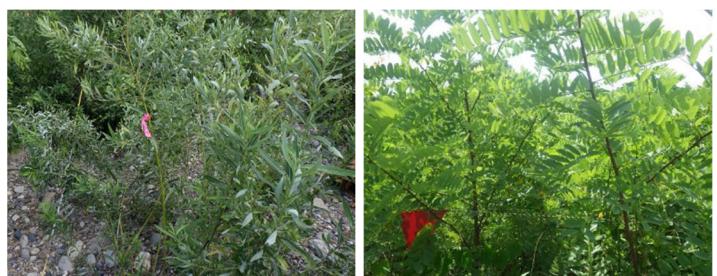
図-1 対策対象樹種（左：ヤナギ類、右：ハリエンジュ）

(1)ヤナギ類

ヤナギ類は種子繁殖と栄養繁殖によって再生産を行う¹⁾。伐採株・枝からも萌芽再生し、かつ、種子からの発芽と比べて成長が早く、伐採株からの萌芽再生の場合、約2年で高木（4m）に成長することが知られている²⁾。

(2)ハリエンジュ

ハリエンジュは種子繁殖と栄養繁殖によって再生産を行い、栄養繁殖には伐採等により損傷を受けた幹（株及び枝）からの萌芽と水平根からの萌芽（根萌芽）とがある。¹⁾栄養繁殖力は旺盛であり、伐採のみを行った場合は、伐採株から萌芽して約3年で高木に成長する。²⁾

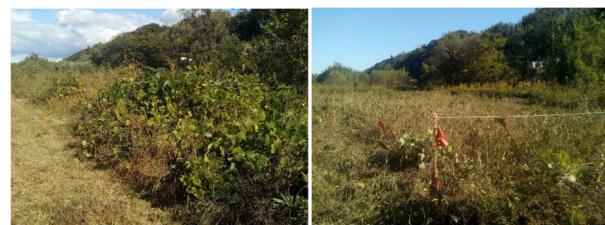
図-2 踏み倒しの状況（左：施工前、右：施工後）

初年度伐採除根を実施し、2年目以降はブルドーザによる踏み倒しを実施した。なお、踏み倒しは3t型のブルドーザにより行い、施工時期は、令和3年2月、9月、11月、令和4年8月に行った。

初年度に伐採を実施し、2年目以降はブルドーザによる踏み倒しを実施した。なお、踏み倒しは3t型のブルドーザにより行い、施工時期は、令和3年2月、9月、11月、令和4年8月に行った。

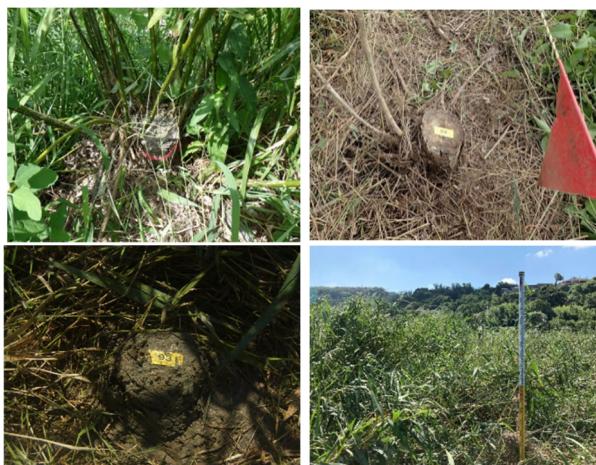
図3 伐採株の状況

（左：良好（多数の萌芽有）、右：衰弱（萌芽が少ない）、

左下：土被覆により枯死した状況、右下：ヨシに遷移した状況）

令和2年8月の調査では、対象株11本のうち、9本が枯死或いは衰弱していることが確認され、再繁茂したヤナギ類の平均樹高は0.7m、平均胸高直径は12.7mmであった。令和3年8月以降の調査では再繁茂が確認されなかつた。対象株に土が被覆していたため、出水等で土が被覆し、酸素供給等が阻害されたことで枯死したものと推定される。

庄内川右岸27.8~28.2kmの試験施工箇所においては、全ての試験施工手法において再繁茂抑制効果が確認されたが、競合植生であるヨシに遷移している箇所も確認されており、冠水による土の被覆も確認されている。

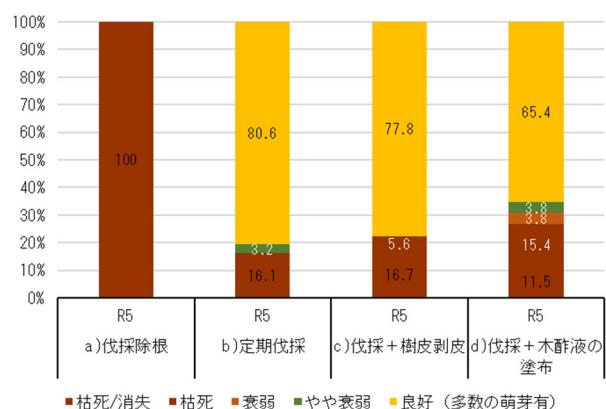
図4 ヤナギ類試験施工対象株の枯死率及び樹勢

対象株31本のうち、6本が枯死或いは衰弱していることが確認された。1株あたりの平均萌芽本数は、4.5本であった。

対象株18本のうち、4本が枯死或いは衰弱していることが確認された。1株あたりの平均萌芽本数は、2.3本であった。

対象株26本のうち、9本が枯死或いは衰弱していることが確認された。1株当たりの平均萌芽本数は3.2本であった。

右岸29.0kmの試験施工箇所で再繁茂が確認されている手法間の再繁茂状況の違いを比較すると、平均萌芽数では、c)樹皮剥皮を行った手法、株の枯死率で比較した場合には、d)木酢液の塗布をした手法が有意である結果となっており、それぞれの手法の狙い（樹皮剥皮：休眠芽の除去による萌芽抑制、木酢液：呼吸阻害による伐採株の衰弱）通りの効果は確認出来ている。

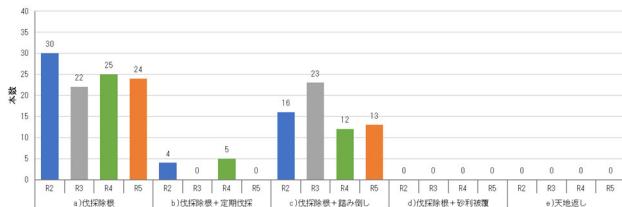
図-5 ハリエンジュ試験施工箇所の対策毎の再繁茂本数

令和2年8月の調査では、30本（平均樹高3.2m、平均胸高直径15.1mm）の再繁茂が確認され、令和5年8月の調査では、24本（平均樹高6.5m、平均胸高直径49mm）まで生長した。初年度施工以降未対策のため、本数が減少した要因としては、出水等による消失が考えられる。

令和2年8月の調査では、4本（平均樹高3.3m、平均胸高直径16.8mm）の再繁茂が確認され、令和3年8月の調査では再繁茂が確認されず、令和4年8月の調査では、5本（平均樹高2.4m、平均胸高直径11mm）の再繁茂が確認され、令和5年8月の調査では再繁茂が確認されなかつた。

令和2年8月の調査では、16本（平均樹高3m、平均胸高直径13.3mm）の再繁茂が確認され、令和3年8月の調査では23本（平均樹高3.01m、平均胸高直径17mm）、令和4年8月の調査では12本（平均樹高2.7m、平均胸高直径11mm）、令和5年8月の調査では13本（平均樹高2.8m、平均胸高直径12mm）確認された。

令和2年8月の調査では、102本（平均樹高3.4m、平均胸高直径19.6mm）の再繁茂が確認され、令和3年8月には575本（平均樹高3.34m、平均胸高直径22mm）の再繁茂が確認されたことから、抑制効果はないものとして、以降のモニタリングを中止した。

現地調査の結果、d)砂利被覆及びe)天地返しにより、再繁茂が完全に抑制されることが確認できた。両手法の共通点は、日光が遮断（抑制）されることであり、既往研究等でも、ハリエンジュの耐陰性は無い（日照が確保出来ない箇所では生長できない）とされている。³⁾

敷均しや天地返し以外の伐採手法としては、伐採除根のみでは再繁茂抑制効果が得られないことは明らかであり、生育密度に着目すると、木酢液の塗布では、伐採前より状況が悪化していることから、伐採株及び水平根からの萌芽が顕著であることが確認出来る。一方で、定期的な伐採や踏み倒しにより、再繁茂のスピードを遅くさせることができた。

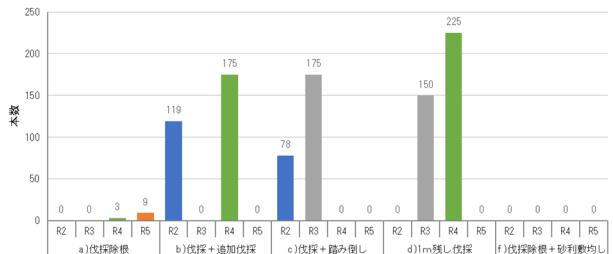
図-6 タケ類試験施工箇所の対策毎の再繁茂本数

令和2年、3年の調査では再繁茂が確認されなかったが、令和4年8月の調査で3本（平均樹高2.5m）、令和5年8月の調査で9本（平均樹高4.3m）の再繁茂が確認された。

令和2年8月の調査では、119本（平均樹高3.1m）の再繁茂が確認され、令和3年8月の調査では再繁茂が確認されず、令和4年8月の調査では175本（平均樹高3.5m）の再繁茂が確認され、令和5年8月の調査では再繁茂が確認されなかった。

令和2年8月の調査では、78本（平均樹高3.5m）の再繁茂が確認され、令和3年8月の調査では、175本（平均樹高2.99m）の再繁茂が確認され、それ以降の調査では再繁茂は確認されなかった。

伐採除根した場合、2年程度は再繁茂抑制される結果となつたが、3年目以降、徐々に回復していく傾向が見られる。

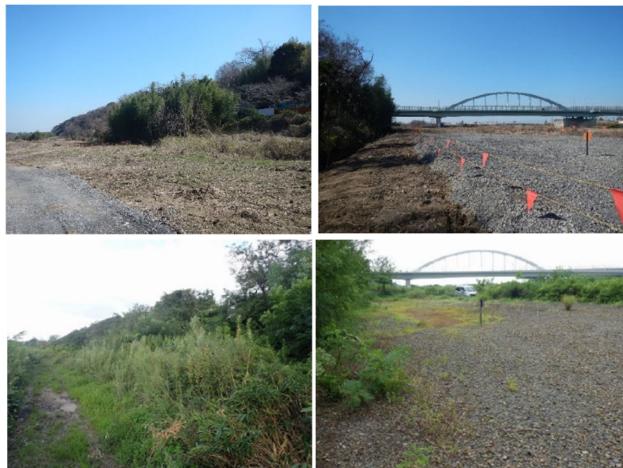
図-7 再繁茂状況（上段：初回施工直後 下段：令和5年8月時点）

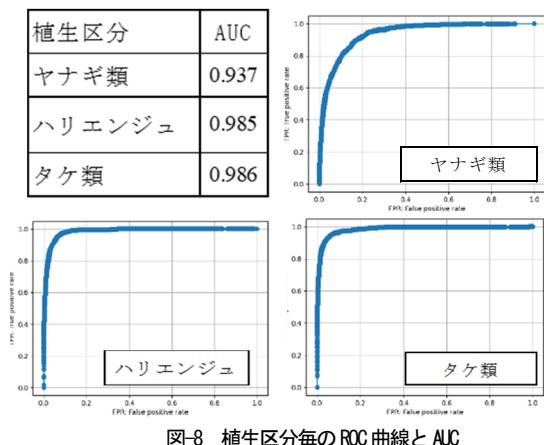
図-8 植生区分毎のROC曲線とAUC

精度確認として、構築したモデルにより、河川環境基図を再現した結果に対し、ROC曲線(Receiver operating characteristic Curve)を作成し、AUC(Area Under Curve)を確認したところ、ヤナギ、ハリエンジュ、タケ類共に0.9を超えるAUCとなっており、信頼度の高いモデルを構築できていることが確認された。(AUCは1に近いほど信頼性の高いモデルと評価される。)

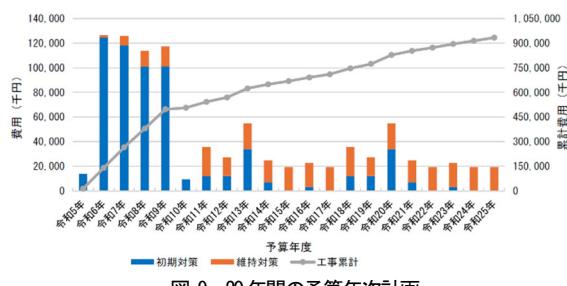
図-9 20年間の予算年次計画

20年間の累計費用は約9億円となり、伐採除根等初期対策が必要な期間(令和6年～令和9年)では、約1.2億円/年が必要となるが、その後は伐採や踏み倒しのみとなり、維持対策が主体となることから、約4千万円/年の対策費用で対応可能となる。
