道路構造物延命化の更なる取り組みをスタート

岡山 椋太¹

¹飯田国道事務所 管理第二課（〒395-0024 長野県飯田市東栄町3350）

キーワード 橋梁桁洗浄、凍結防止剤散布、塩害、維持管理の効率化

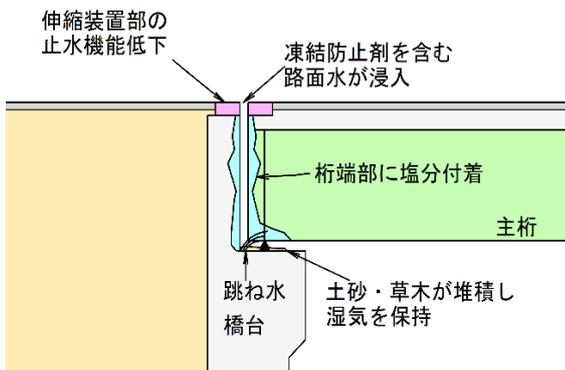
図-1 桁端部損傷模式図

高度経済成長期に架設された多くの橋梁は老朽化が進行し、飯田国道事務所管内でも損傷の進行がみられる。中でも主な損傷要因は塩害である。積雪寒冷地である飯田国道事務所管内は凍結、積雪によるスタック等の予防のために全区間で凍結防止剤（塩化ナトリウム）の散布を行っており、塩害による損傷の進行が懸念される。特に損傷が激しい部位は伸縮装置の止水材劣化などによる路面水の影響を受けやすい桁端部であり、鋼橋では腐食、コンクリート橋では凍害に伴うひび割れ、ひび割れから塩分を含んだ水の進入による鉄筋の腐食、膨張などがみられている。（図-1 参照）

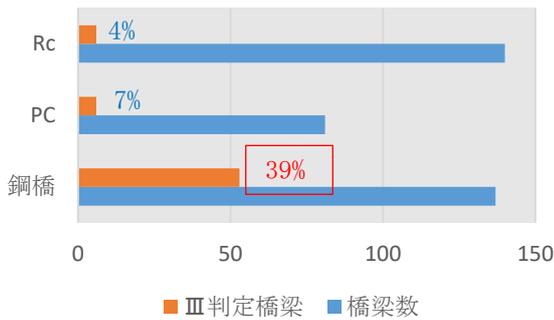
図-3 橋梁種別Ⅲ判定割合

令和5年度末の時点で定期点検の結果、健全性が飯田国道管内においてIII判定となっている橋梁は65橋あり、全体の約18%を占める。このうち、橋梁種別で整理すると鋼橋におけるIII判定の割合が39%と最も高くなっていることから鋼橋の健全性の改善が課題である。

（図-3 参照）

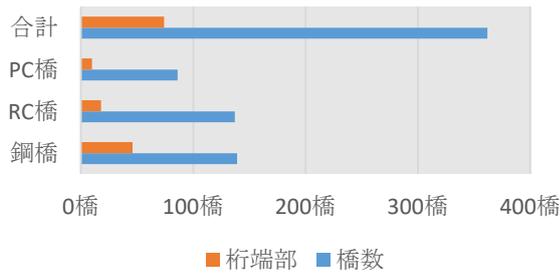
図-4 桁端部損傷割合

更に、伸縮装置の止水材劣化などの影響を受けやすい桁端部に注目して整理を行った。桁端部 C1,C2 判定の鋼橋は46橋あり、全体の33%を占める。

PC,RC橋においてはC1,C2判定を受けている橋梁がPC橋12%、RC橋13%であり、特に鋼橋において桁端部の損傷が深刻化している。（図-3 参照）

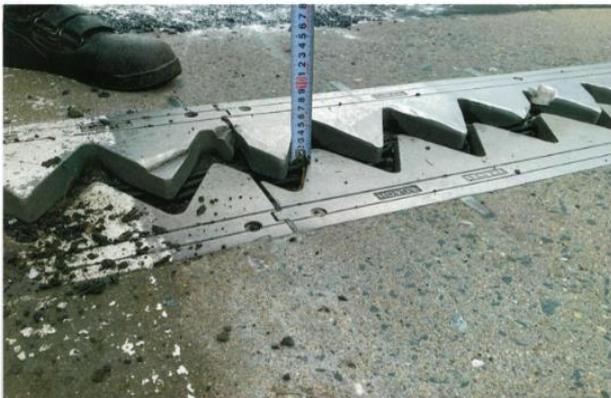
写真-1 19号尾沢橋 A1橋台伸縮装置部

桁端部の損傷によって令和6年3月28日に19号尾沢橋（塩尻市）A1側にて伸縮装置に約3cmの段差が発生した。（写真-1 参照）

段差の原因は桁端部に発生した亀裂からの主桁破断が原因であり、今回亀裂が確認された箇所は令和2年度点検では腐食によるⅢ（C2）判定だったものの、亀裂などは確認されておらず、4年で損傷が進行していることが分かる。

本橋梁は谷地形の中央部に位置しており、桁端部へ凍結防止剤が溶解した水が多く供給されやすかったことも損傷が加速した要因であると推察される。

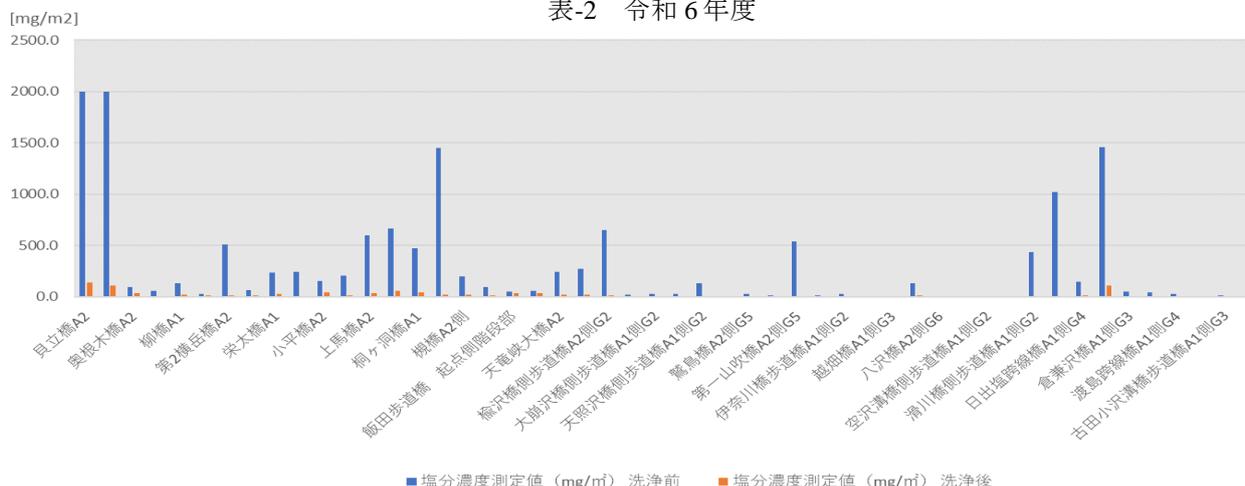
表-2 令和6年度

表-4に示す通り、令和5年度の試行と同じく、ほぼ全ての橋梁において付着塩分濃度の減少が認められた。最大の減少率は洗浄後の付着塩分濃度が0となった100%であり、平均でも69.3%塩分量が減少している。洗浄後に塩分濃度が上昇した箇所についてはウェブ上部などに付着していた塩分が洗浄によって下部へ移動したと推測される。

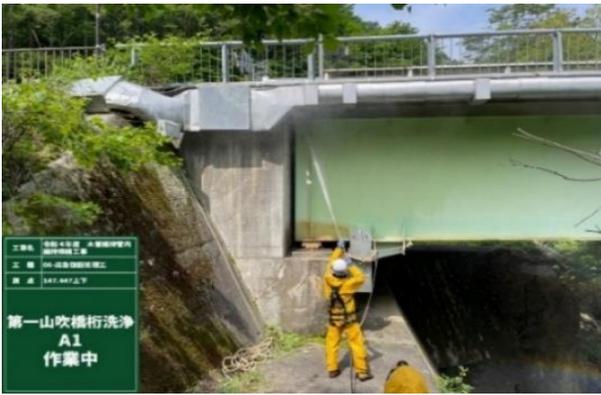
写真-4 洗浄の様子

飯田維持管内(153号, 474号)についてはナノバブル水、木曾維持管内(19号)については水道水を使用し、洗浄を実施した。(写真-4参照)洗浄前、洗浄後の付着塩分濃度測定箇所については、令和5年度の試行の際に濃度が高い傾向にあった下フランジ上面を基本とし、下フランジの幅によって計測ができなかった橋梁についてはウェブの下部を対象とした。

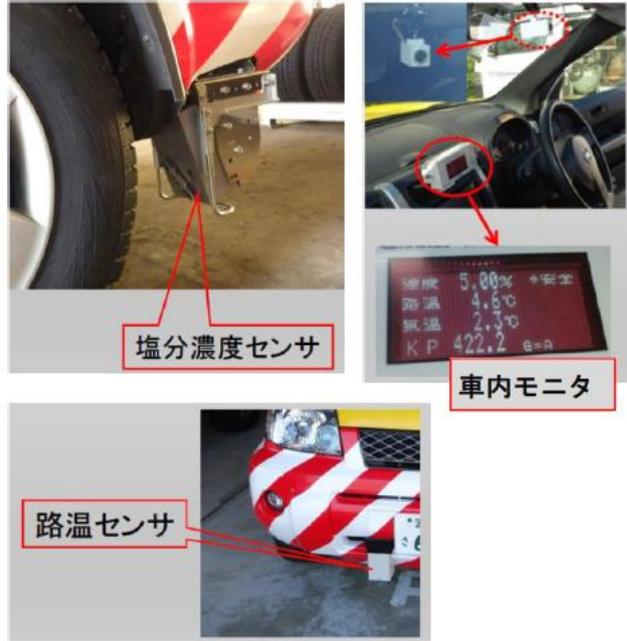
写真-7 塩分濃度計取付状況

飯田国道事務所は積雪寒冷地であり、凍結防止剤散布量が中部地方整備局管内では高山国道事務所と並んで多い。(年平均凍結防止剤散布量：3.0t/km) 凍結防止剤の散布は路面の凍結防止対策として非常に重要であると同時に、要旨でも述べたように橋梁の塩害被害の原因となっている。現在凍結防止剤の散布量は20g/m²を目安とし、凍結防止剤散布車のオペレーターが路面状況、天候、気温を考慮して散布しているが、区間単位の散布量しか把握していなかった。しかし、凍結防止剤の撒きすぎは費用の増大や道路構造物の腐食などの悪影響があり、オペレーターによる散布が最適な散布量かを確認するため、凍結防止剤散布車に塩分濃度計兼路面温度計を

車体に取り付け、路面の塩分濃度と路面温度をリアルタイムに把握する試験を行った。

写真-7のように運転席から塩分濃度状況が把握できることで、本当に凍結防止剤をまく必要がある箇所に散布できる可能性が高まった。本件については昨年度より試行しており、現在、得られているデータが令和5年度冬季のデータのためのため、比較検証等を行えていない。しかし、オペレーターからはリアルタイムの路面状況を把握でき、散布の目安となるとの事である。
