# 難題克服！

## 飛島ふ頭岸壁改良工事における課題と対応

本論文では、R2岸壁の着工工事である「令和5年度名古屋港飛島東ふ頭東岸壁（-15m）土留本体及び地盤改良工事」において生じた、課題と対応について主な4項目を報告する。

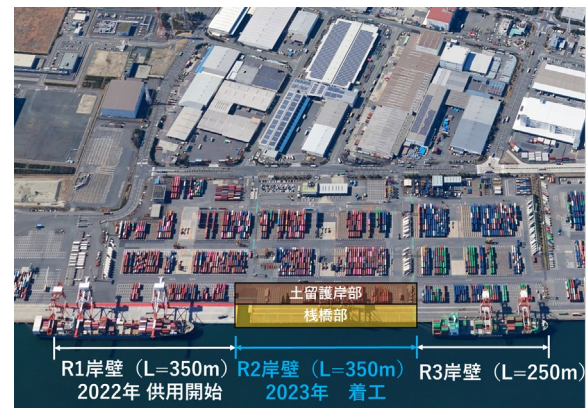
写真-1 飛島ふ頭東地区

先行して着手したR1岸壁は2022年10月に工事完了し供用を開始しており、R2岸壁は2023年から工事に着手した（写真-1）。

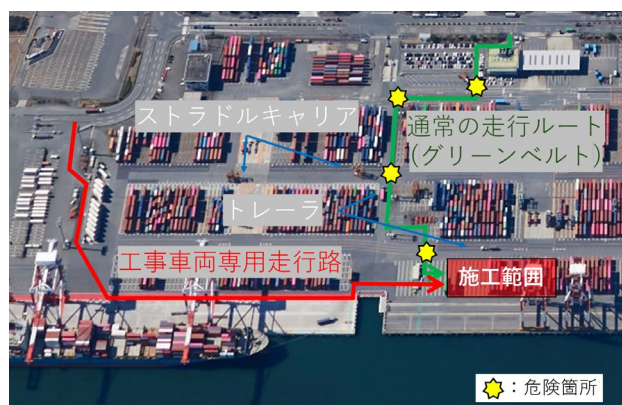
図-2 走行ルート

ターミナル関係者と調整を行い、R1岸壁の栈橋部の背後に敷鉄板を敷設して、グリーンベルトに代わる工事車両専用の走行ルートを設定した(図-2)。

このルートを採用することで、工事車両と荷役車両の走行ルートが交錯する地点を最小限にすることができた。また、資機材搬入時には工事車両と荷役車両の走行ルートが交錯する各地点に、ターミナルの交通ルールを熟知した交通誘導員を配置して工事車両の誘導を行うことで、さらなる安全の確保を行った。

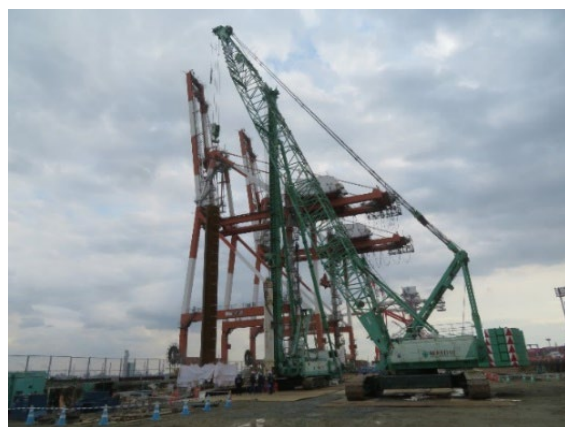
写真-3 ガントリークレーンと施工機械

本工事では土留用の鋼管矢板を打設するために、高さ約35mの杭打機を使用する。それに対し、荷役作業に使用するガントリークレーンの高さは約32mであり、施工機械とガントリークレーンが接触する可能性がある(写真-3)。そのため、前面の

岸壁で荷役が行われている日は、杭打機を使用した作業を行うことができない。R2 岸壁では週に4回程度荷役が行われており、対策を行わないと本工事だけではなく、事業全体の工程に影響が出てしまうことが懸念された。そのため、荷役の影響による作業休止日数を少なくする施工方法の検討を行った。
