# 蒲郡市土砂災害における崩壊規模の推定

令和6年台風第10号の接近に伴う大雨により、8月27日に愛知県蒲郡市竹谷町地内にて土砂災害が発生し、中部地方整備局は被災地へのTEC-FORCEの派遣等の災害支援を行った。活動の中でUAVによる現地調査を行い、得られた撮影データより作成した3次元データから崩壊規模を推定し、記者発表を行った。本論文では、UAV調査により崩壊規模を推定した手法について報告する。

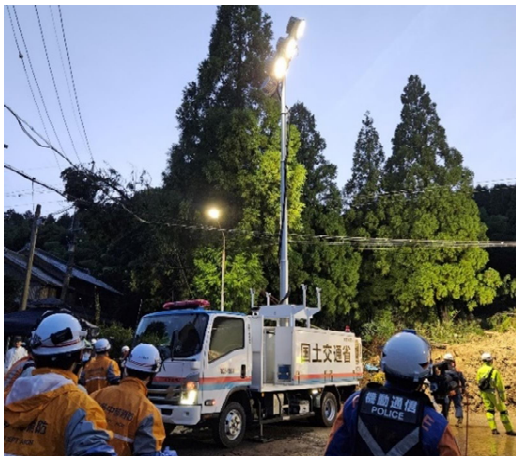
写真-1 照明車による夜間活動の支援

中部地方整備局は翌28日0時45分に警戒体制へ移行し、蒲郡市役所及び現地ヘリエゾンを派遣、被災現場へは1時45分に到着した。その後照明車、Car-SAT及び衛星通信車を派遣し、救命活動の側方支援にあたった（写真-1）（写真-2）。

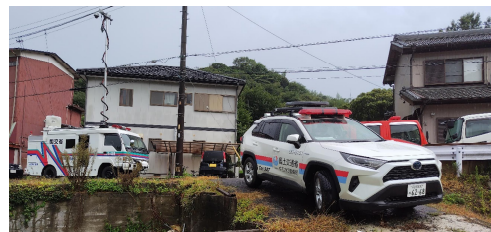
写真-2 衛星通信車・Car-SATによる情報通信手段の確保

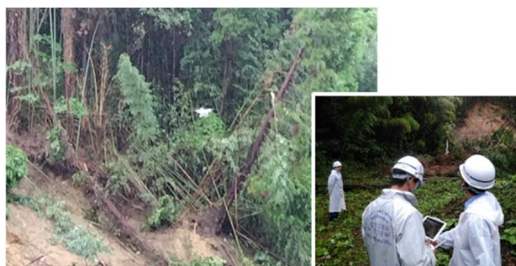
写真-3 UAVによる現地調査

なお、今回調査を実施するにあたり、救助活動中であったことから、現地リエゾンを通して消防に斜面をUAV調査することの了解を得て実施した。小雨が降り続くというコンディションであったが、降雨が弱まるタイミングを見計らい調査を実施した（写真-3）。また、送信機とCar-SATとをケーブルで接続し、映像をリアルタイム配信した。

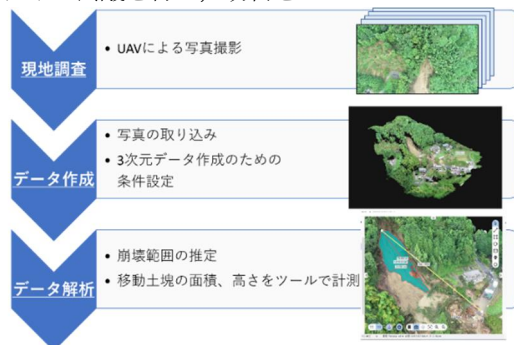
図-1 崩壊規模算出までの流れ

得られた点群データから3次元データを作成し、今回の土砂災害の崩壊規模について推定した（図-1）。初めに、作成した3次元データの再現性は地理院地図と特徴点で比較し、崩壊規模の概略的な推定が可能であることを確認している。アプリ上で崩壊範囲を描画し、崩壊面積、崩壊土砂量、付近の道路から崩壊頂部までの高さをアプリ内のツールを用いて算出した。算出にあたっては、本省を通して国土技術政策総合研究所及び土木研究所と

UAV調査により得られた垂直写真については、TEC支援アプリとして各地整が利用できるよう試行運用されている点群取得アプリを使用し点群データを作成した。今回使用したアプリはスマートフォン等で撮影した写真を、フォトグラメトリ（Photogrammetry：写真測量法）と呼ばれる写真の視差情報を解析・統合して、物体や空間、建築物などの3Dモデルを生成する手法を用い、精度の高い3Dモデルを作成できるアプリである。処理できる画像はジオタグ付きのJPEG及びTIFF画像である。6～4,000枚の写真データからの復元に対応しており、点群作成の処理時間は40枚で1時間程度である。

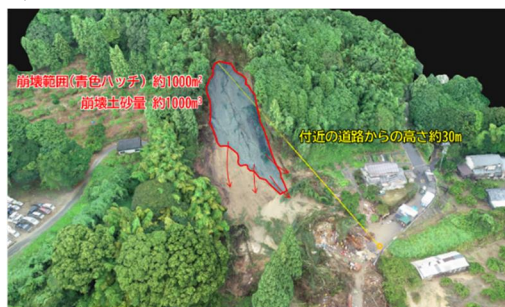
図-2 3次元データの解析結果（記者発表資料より）

今回のUAV調査による概略的な解析の速報値として、崩壊面積約1,000㎡、崩壊土量約1,000㎥、崩壊地前面の市道から崩壊地源頭部までの高低差は約30mと推定した（図-2）。

推定した崩壊規模については、速報値として調査の翌日29日に記者発表した。
