# 敷地川堤防の緊急復旧工事 -地域住民の安心に繋げる対応-

<sup>1</sup>静岡県袋井土木事務所 河川改良課 (〒437-0042 静岡県袋井市山名町2-1)

2023年6月1日から3日にかけて、台風2号と梅雨前線により静岡県の広い範囲で非常に激しい雨が降った。特に敷地川流域では6月2日に線状降水帯が発生し、磐田市敷地雨量観測所では、24時間雨量386mmの観測史上最多を記録した。このような中、6月2日18時頃に磐田市敷地の敷地川にて延長約50mにわたって堤防が決壊したことから緊急復旧工事を実施した。2022年9月の台風15号においても同じ箇所です堤防決壊が発生しており、最大限の安全が確保される「鋼矢板二重式仮締切」を復旧工法として採用した。また、復旧工事を実施するにあたり、地域住民の不安解消に繋げるため、地域住民との対話を丁寧に行うことに尽力した。

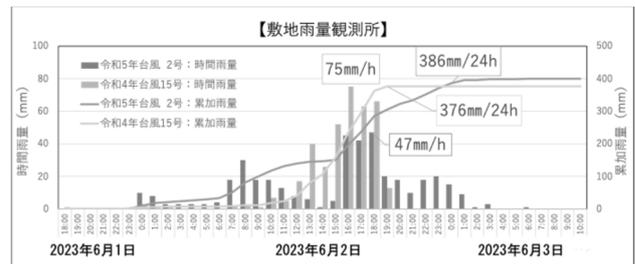
図-2 敷地雨量観測所の観測雨量

磐田市敷地雨量観測所では、時間40mm以上の雨が3時間降り続け、24時間雨量は386mmを記録し、前年の台風15号による大雨を上回る観測史上最多の記録的な豪雨であった。

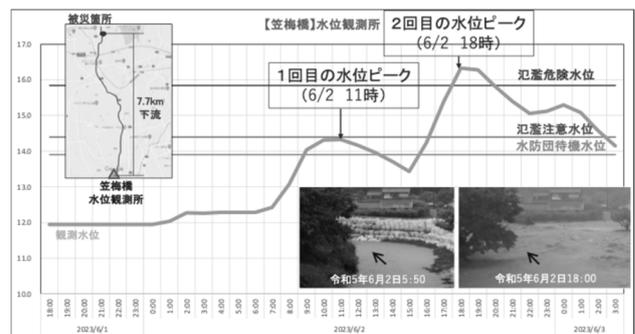
図-3 敷地川笠梅橋水位観測所の観測水位

6月2日17時35分に敷地川笠梅橋水位観測所において、氾濫危険水位を超過した。今回の出水では水位ピークが2回生じており、前年の台風15号の際に仮堤防として設置した大型土のうを崩落させる要因となった。

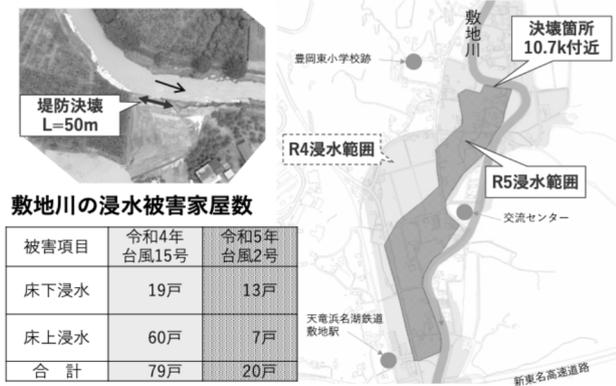
図4 堤防決壊による浸水被害状況

6月2日18時頃、八十田橋下流右岸（磐田市敷地）が延長約50mにわたり堤防が決壊した。堤防決壊による浸水被害は、床下浸水13戸、床上浸水7戸で、前年の台風15号による被害に比べ少なかったものの、同じ家屋が2年連続して浸水被害を受けたことになり、被災住民の不安は計り知れないものであった。

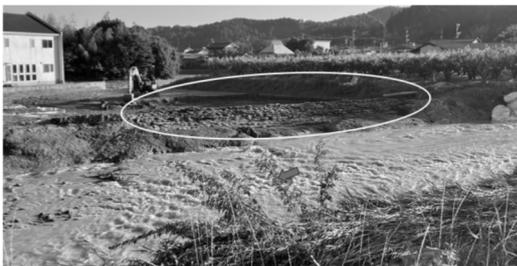
写真-1 6月3日17時の状況

- ・6月3日17時 土のうによる水切りが完了。

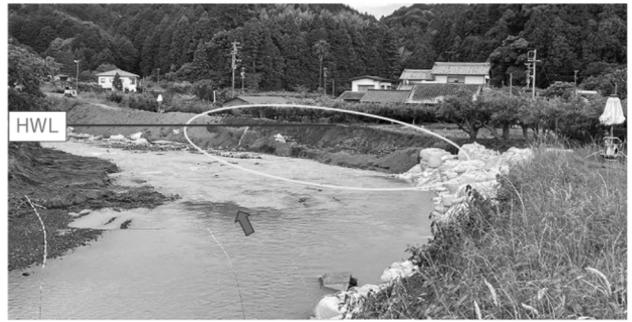
写真-2 6月4日18時の状況

- ・6月4日 既設護岸高までの盛土が完了。

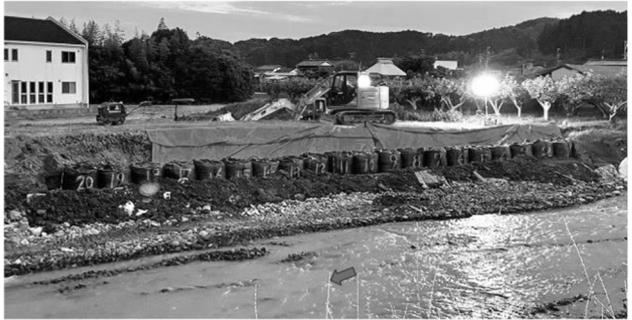
写真-3 6月5日19時の状況

- ・6月5日 既設堤防高までの盛土が完了。

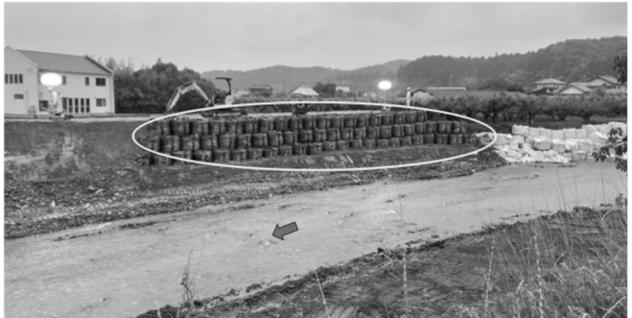
写真-4 6月6日18時の状況

- ・6月6日 大型土のうによる締切が完了。

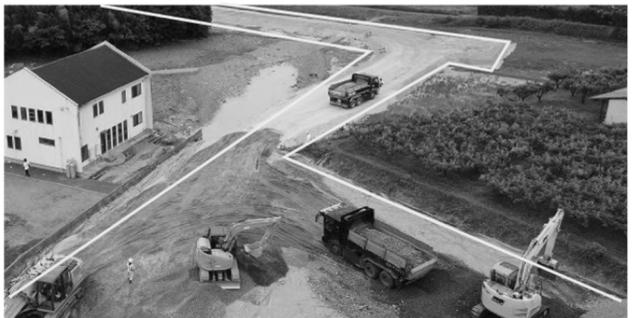
- ・6月9日 鋼矢板打設のための工事用道路の整備完了。

写真-5 6月8日 背後の田んぼに工事用道路を整備中

被災箇所へ鋼矢板の打設重機が進入できる道路がなかったため、被災翌朝から関係地権者と交渉し、背後の田んぼを借地して工事用道路を整備することとした.

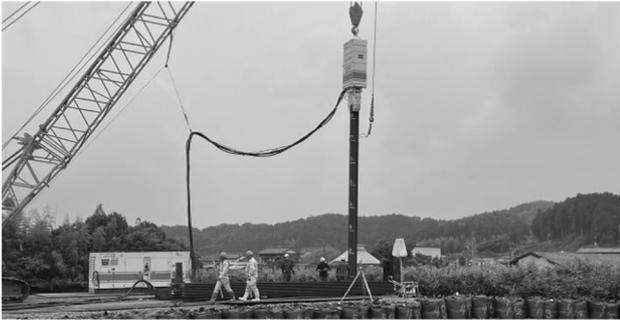
写真-6 6月15日 鋼矢板打設開始

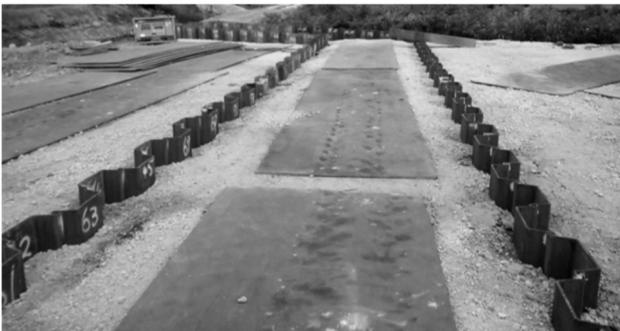
・6月21日 鋼矢板打設完了.

写真-7 6月21日 鋼矢板打設完了

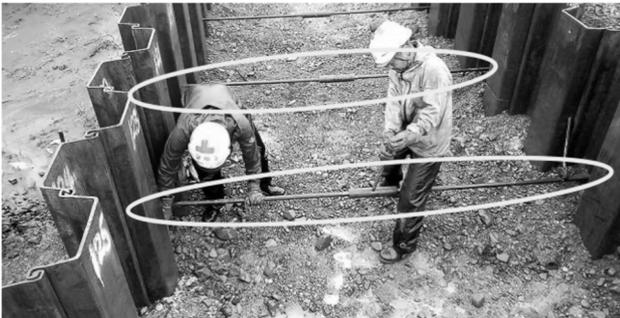
・7月4日 タイロッドの設置完了.

写真-8 7月1日 タイロッドの設置作業

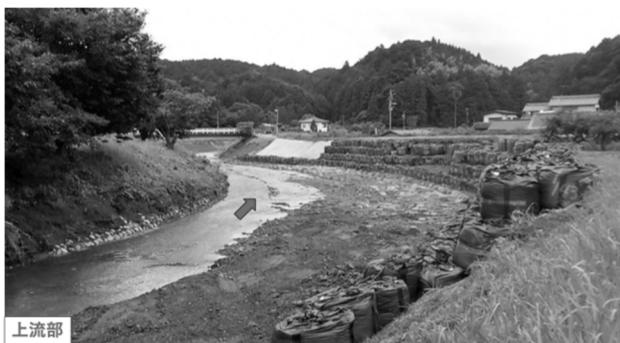
・7月5日 緊急復旧工事の全てが完了.

写真-9 7月5日 上流から望む

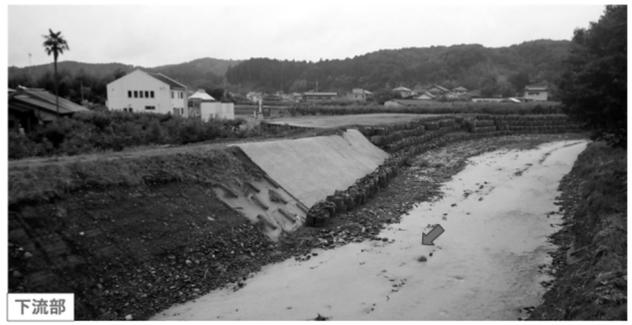
写真-10 7月5日 下流から望む

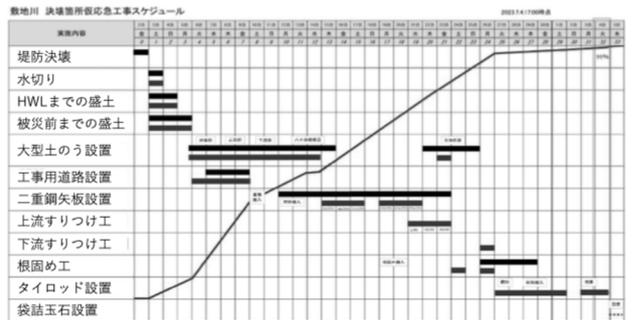
図-6 緊急復旧工事の工程表

各工程については、毎日工程表を更新し、事務所内での情報共有を図った.

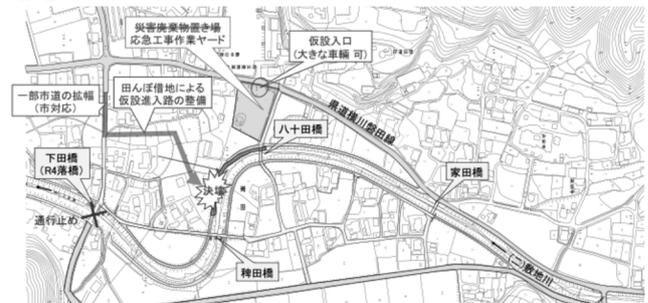
図-7 被災箇所への進入路と作業ヤード

また、大量の資材をストックするヤードが必要であったため、市と調整し、災害廃棄物置き場として使用することを予定していた広場を作業ヤードとして利用することとした.

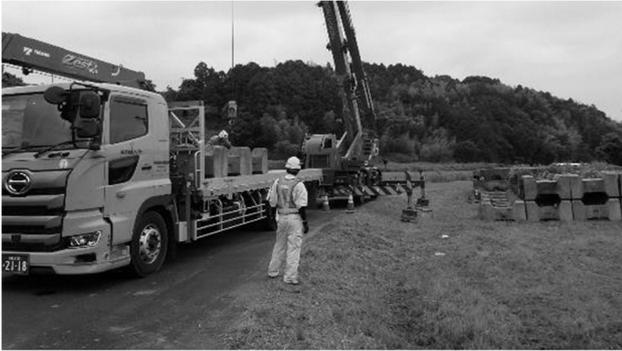
大量の資材を早急に調達する必要があった。土砂については、土砂採取場の山土は長時間降雨により含水比が高くなっており、使用出来なかったため、山土に代わって再生砕石を使用することとし、河道掘削工事で仮置きしていた川砂利も流用することで、必要数量を調達した。根固めブロックについては、国土交通省浜松河川国道事務所の協力により、一級河川菊川の備蓄置き場にあった根固めブロックを貸与していただいた。

写真-11 菊川備蓄資材置き場からの搬出状況

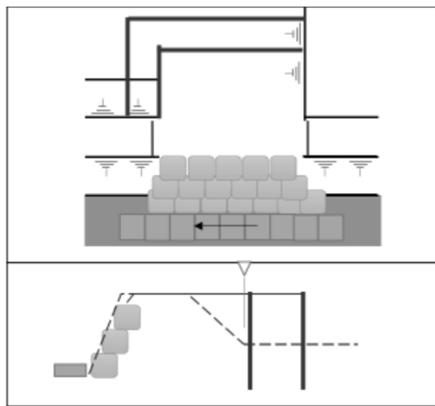
図-8 概略図の例(1)

緊急復旧工事の各工法を決定するにあたっては、関係者の意思決定を早期に諮るため、簡単な概略図を使用した。施工業者へ指示するにあっても、当該概略図を使用し、早さを最優先とした。
