湖面利用における水難事故対応について

稲葉 智彦¹

¹中部地方整備局 静岡河川事務所 島田出張所 (〒427-0024 静岡県島田市横井3-25-10)

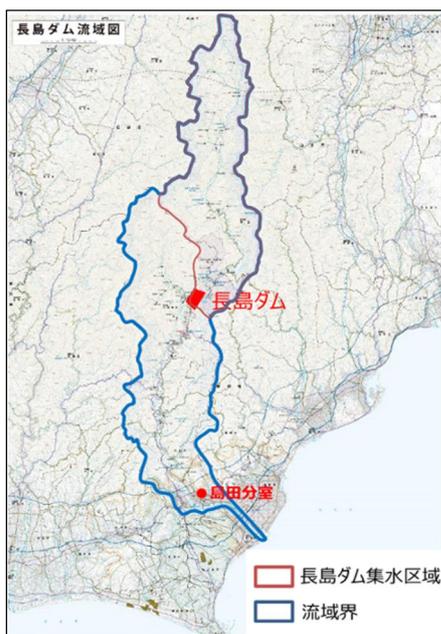
図-1 長島ダム流域図

長島ダムは、一級河川大井川水系大井川の上流、静岡県榛原郡川根本町に位置する、高さ109m、長さ308m、総貯水容量7,800万m³の重力式コンクリートダムである。平成14年より管理を開始し、洪水調節、流水の正常な機能の維持、水道用水・かんがい用水・工業用水の供給を目的としている。

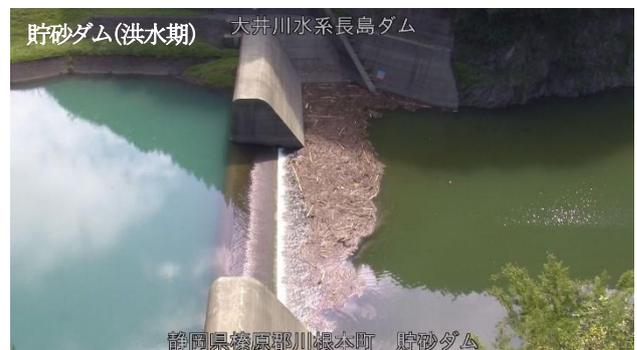
発生日時：令和6年10月13日（日）11時頃
発生場所：長島ダム接岨湖 貯砂ダム下流付近
被害者：男性（50代）、女性（50代） 死亡
（同行していた女性1名は無事）

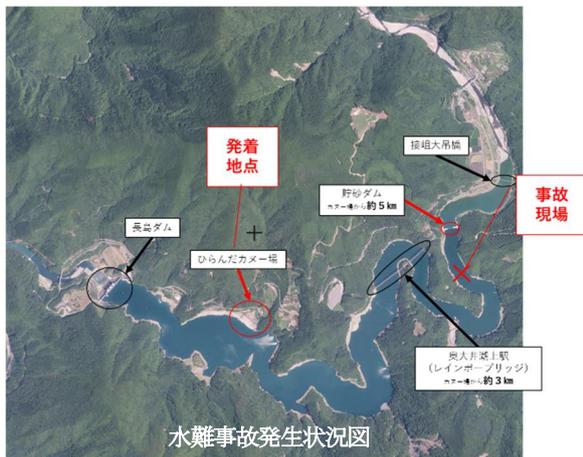
当該利用者は当日の9時に長島ダム管理所で水面利用の受付を行った。受付時に「現在、水位差があり水流の急な貯砂ダムには近づかないよう理解してもらう」と当方から説明した上で湖面利用ルールを配布して読んでおくよう指導した。その後、10時前にSUPを開始したと推測される。

湖面利用者に対し当方の行っていた対応は、看板、ホームページ、協議会による注意喚起である。

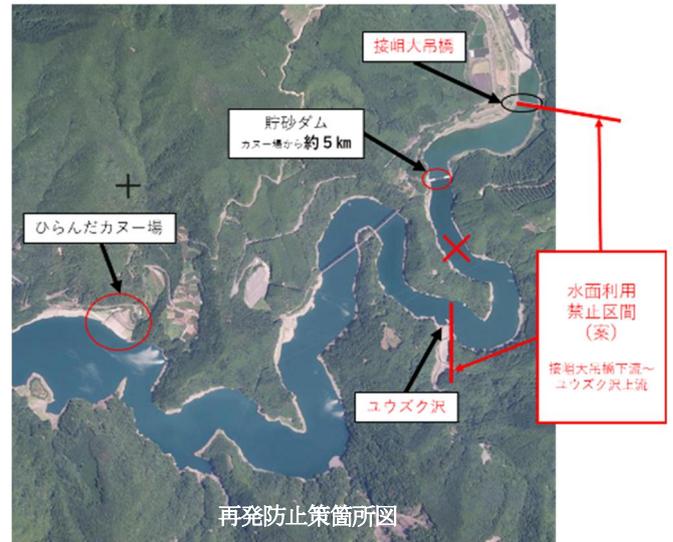
- ・流水に流されやすいため、手漕ぎボートを対象に貯砂ダム周辺の水面利用禁止区間を設定し、ブイ・看板の設置することにより乗船前および利用中の注意喚起を行うこととした。
- ・湖面利用ルールの改定および協議会委員による湖面利用パトロール隊による安全利用巡視により安全利用を促す。
