# 名古屋国道管内初！ スムーズ横断歩道の整備とその効果

<sup>1</sup>名古屋国道事務所 交通対策課（〒467-0833 名古屋市瑞穂区鍵田町 2-30）

幹線道路、生活道路の双方を対象に、複数の道路管理者および警察が協働で面的対策を実施する取組として、国道 19 号小川交差点北側交差部を対象に、名古屋国道管内初の直轄国道におけるスムーズ横断歩道を導入し、対策効果の検証を立案・実施した。対策立案では、自転車と生活道路から流出する自動車の出会い頭事故が多発しており、抜け道利用する車両や横断者の見落としの抑制対策として、スムーズ横断歩道を計画、実施した。効果検証では、ビデオ調査、プローブデータ分析、アンケート調査により検証した結果、一時停止率の増加、横断歩道接近時の走行速度の低下、抜け道として走行する車両の減少が確認された。また、横断者の過半数が安全性・快適性の向上を実感しており、本対策が歩行者と車両双方に対して有効であることが示された。

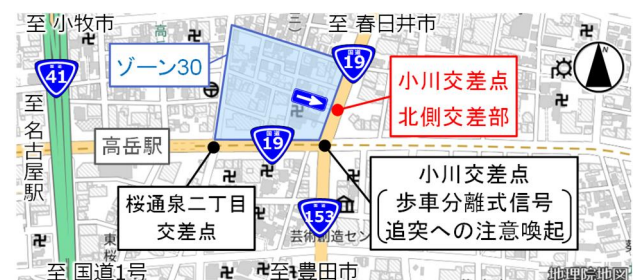
図-2 国道 19 号小川交差点北側交差部位置図

図-2 は、対象箇所である国道 19 号小川交差点北側交差部の位置図および幹線道路における既往対策を示したものである。対象箇所は、国道 19 号が東西方向から南北方向へ屈曲する小川交差点の北側に位置し、生活道路から一方通行規制にて国道 19 号へ取りつく交差部である。

既往対策として、小川交差点では歩車分離式信号や追突に関する注意喚起路面標示、小川交差点北側交差部では「自転車注意」看板を実施した。また、国道 19 号などに囲まれた対象箇所を含む小川交差点の北西部のエリアは、ゾーン 30 の規制がかけられている。

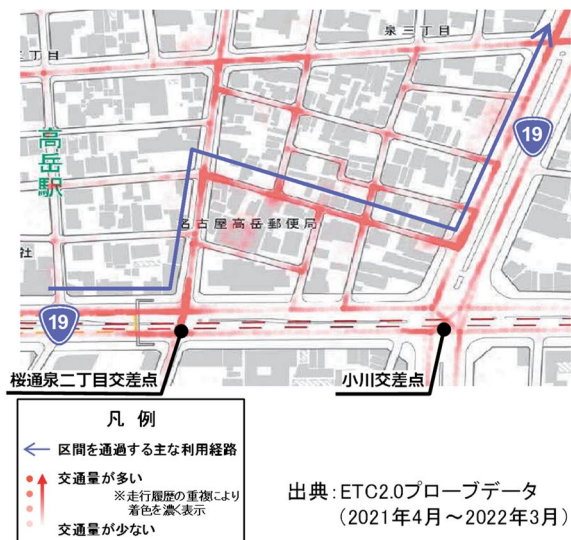
図-4 周辺道路における利用経路

残存する交通課題への対応に向けて交通状況の分析および現地状況の確認を実施し、事故発生要因の分析を行った。図-4 は、ETC2.0 のプローブデータを用いて周辺道路における利用経路を可視化した結果を示したものである。

辺の細街路と比較しても対象箇所に接続する路線の車両が多く通行している。国道 19 号を小川交差点で左折し北上する際に、小川交差点の左折待ちを回避するため、桜通泉二丁目交差点から生活道路を抜け道として走行する車両の存在が考えられる。

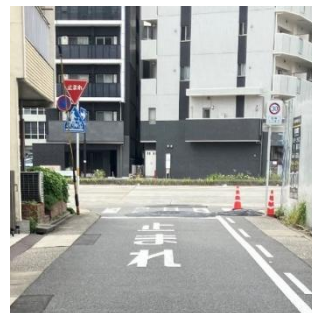
図-5 対策前の現地状況

また図-5 は、対象箇所を生活道路側から撮影した写真を示したものである。横断者を視認するには十分な減速や一時停止の遵守が重要であるが、生活道路を走行する車両からの見通しが悪いため横断歩道手前での減速や一時停止が不十分となり、横断者を見落とし、衝突に至ることが事故発生要因として考えられる。

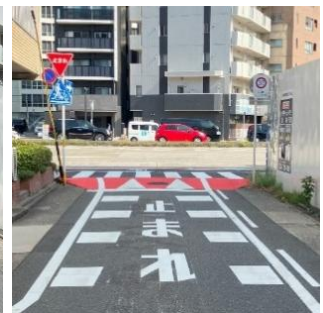
図-6 対策後の現地状況

主な事故発生要因に対して、「抜け道として走行する車両の抑制」、「走行速度の抑制」、「一時停止の遵守」の対策方針が考えられる。対策方針にスムーズ横断歩道を選定した。対策後の写真を図-6、施工概要を図-7 に示す。対策は名古屋国道事務所、名古屋市、愛知県警が協働して実施した。2024 年 7 月に名古屋国道事務所が担当するスムーズ横断歩道のハンプ施工が完了しており、ハンプの形状については、物理的デバイスの技術基準等に沿って、高さを約 10cm、傾斜部の縦断勾配を約 5%とした。

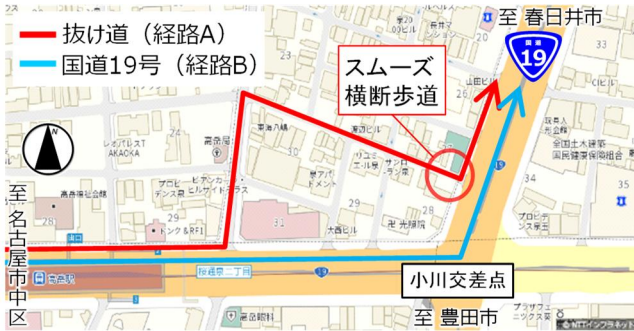
図-8 CAN データの分析対象の利用経路

分析期間は、対策前（2023 年 10 月）、対策直後（2024 年 7 月）、対策 3 か月後（2024 年 10 月）の 3 期間とした。ただし、7 月 1 日～4 日は施工前のため、データから除いている。分析対象車両は図-8 の抜け道（経路 A）もしくは国道 19 号（経路 B）を走行した車両とした。

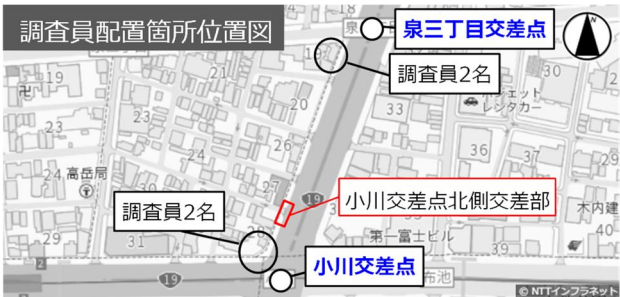
図-9 アンケート調査箇所

スムーズ横断歩道を横断した歩行者・自転車に対して、対策前後の変化を確認するためアンケート調査を実施した。アンケート項目を表-2 に示す。アンケート項目は対策の認知、安全性・快適性に関する設問を中心とした全 7 問とした。調査箇所を図-9、アンケートの様子を図-10 に示す。

調査は対策直後、2024 年 7 月 18 日（木）の 7 時～18 時に、スムーズ横断歩道設置箇所付近の交差点で実施した。アンケートは計 162 票を回収した。
