# レーダー探査技術を用いた橋梁床版の損傷状況の事前把握と補修工事について

前田 岬<sup>1</sup>

<sup>1</sup>中部地方整備局 名古屋国道事務所 管理第二課 (〒467-0833 名古屋市瑞穂区鍵田町2-30)

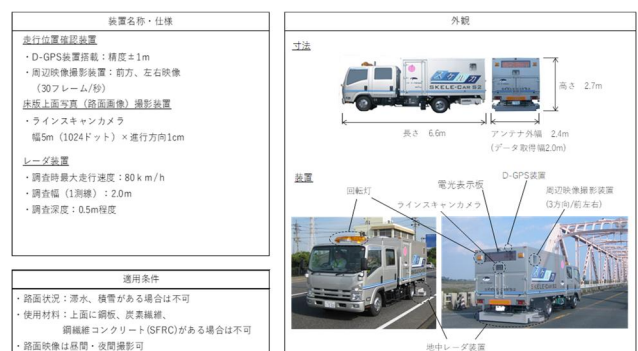
図-1 スケルカビューDX

本工事で利用した技術はスケルカビューDX（NETIS登録番号：HK-230016-A<sup>1)</sup>）（以下、本技術）（図-1）である。本技術の特徴としては、車線規制を行わずに調査ができる点であり、電磁波地中レーダーを活用することで目視では確認できない、舗装下の劣化状況の把握が可能なことである。

本技術は、前述した通り、電磁波地中レーダーを使用して探査を行うため、目視では確認できないような舗装下の砂利化や鉄筋腐食、滞水などの劣化状況を把握できる。また、最大速度80km/時での走行中も調査可能なため、車線の規制を行わずに短時間で調査が可能である。

橋梁床版内部のデータ取得には、電磁波地中レーダーを使用する。電磁波は、比誘電率の異なる物質の境界で反射する性質を持っているため、橋梁床版内部に向かって電磁波を送信すると、舗装境界や鉄筋などで反射が生じる。その反射波を、受信アンテナで受信することで床版内部のデータが取得できる。

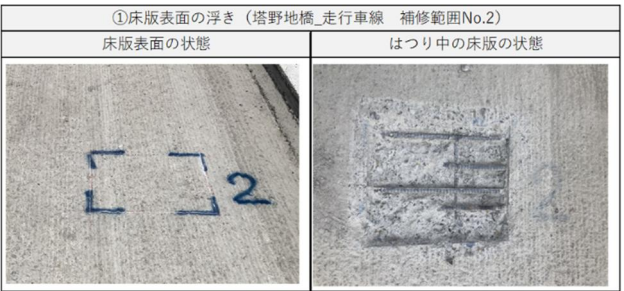
図-5 床版の浮き

塔野地橋においては、劣化検出率が18%となり、愛知用水橋と比較すると低い精度であった。劣化判定できなかった箇所の大部分は、図-5の通り、損傷内容が「床版表面の浮き」であり、こちらについては軽度な浮きの場合、電磁波が鉄筋まで透過し、反射波が正常に得られる（図-6）ため、健全箇所と判定され、劣化箇所の検出率が低くなったことが想定される。

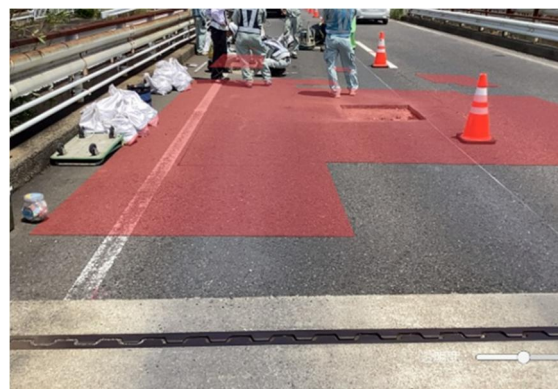
図-7 AR化イメージ

また、本技術は、AR技術の活用により、調査結果を現地で確認できるようになる（図-7）。これにより、点検やパトロール時の現地判断に役立つツールとなると予想される。
