ドローン画像による支障木特定について

後藤 大介¹

¹中部地方整備局 岐阜国道事務所 防災情報課 (〒500-8262 岐阜県岐阜市茜部本郷1-35-1)

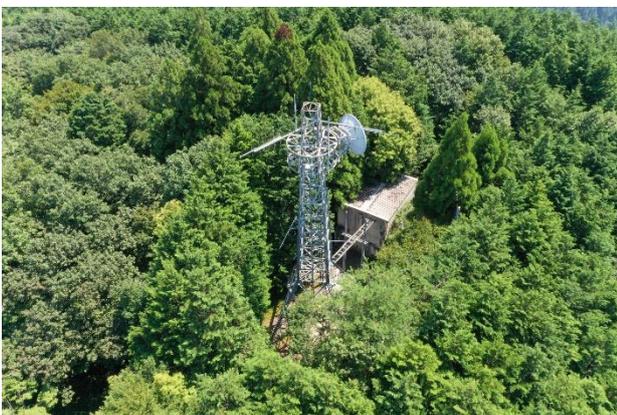
図-1 安久田無線中継所

岐阜国道事務所には, 岐阜国道維持出張所, 大垣維持出張所, 美濃加茂国道維持出張所, 八幡維持出張所があり, 事務所と出張所で密に連携し道路管理等を行っている. その中で八幡維持出張所においては, 安久田無線中継所(図-1)を経由して無線回線を構築しているが, 今回樹木による受信障害が発生した.

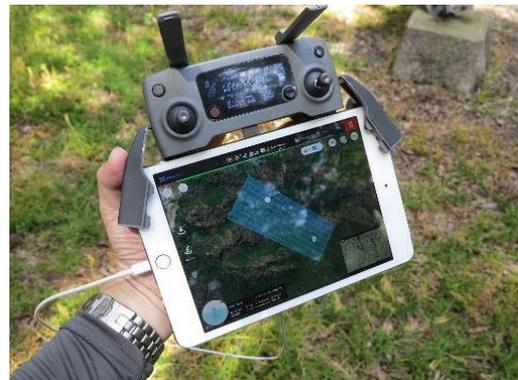
図-2 飛行ルート設定

はじめに受信障害の原因と思われる範囲をドローンにより空撮する. 後の画像解析のため写真同士の撮影範囲が被るように撮影を行うが, 人力によるドローン操作では精度が不足する. そこで自動飛行できるドローンに飛行ルートと撮影間隔を設定し(図-2), 安久田無線中継所よりドローンを飛ばした(図-3). 今回調査では, 26分30秒の飛行時間で342枚の写真を撮影した.

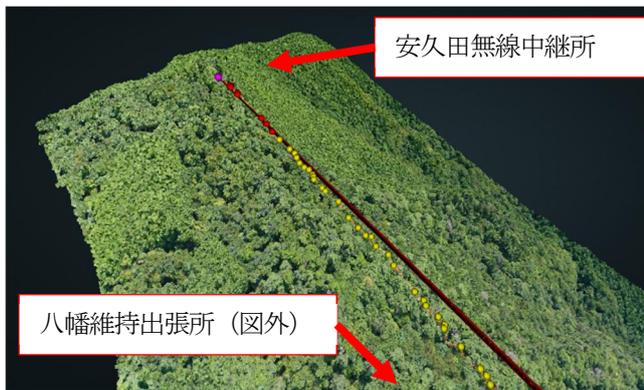
図-4 支障想定範囲の3Dモデルとフレネルゾーン

次に、空撮画像を元に画像解析を行う。今回は外部解析サービスを使用した。空撮画像を元に支障木があると想定されるエリアでオルソ画像を生成し、3Dモデル構築後フレネルゾーンを重ね合わせる(図-4)。

図-4より、上部の紫丸が山上にある安久田無線中継所で、右下に続く赤いラインがフレネルゾーン、図中の赤丸が通信の障害となっている支障木である。

3Dモデル化したことで、通信に影響のある樹木が視覚的に判別できるようになった。また地図情報と重ね合わせることで緯度経度を特定することもできる(図-5)。更に緯度経度の特定により山中にて行うマーキング作業が容易となった(図-6)。こうして、計11本の支障木へのマーキングが完了した。

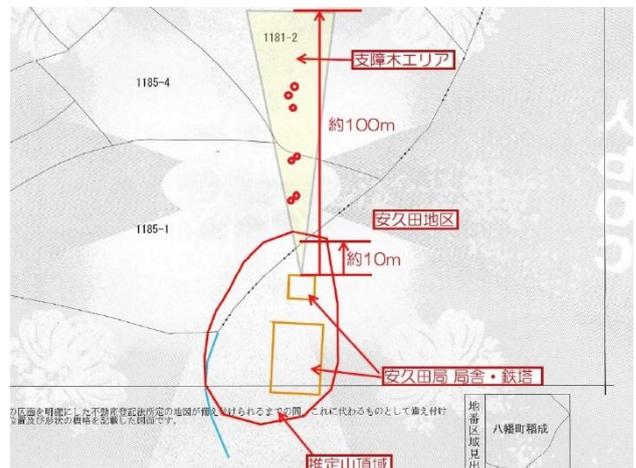
図-7 公図との重ね合わせ

今回、3Dモデルによる可視化を行い支障木を具体的に特定できたことにより公図との重ね合わせの精度があがった。それにより地権者の特定を容易に行うことができた(図-7)。また伐採交渉においても、視覚的に伐採対象を説明することができた。
