のり面に繁茂した外来種「ヨシススキ」対策について

¹中部地方整備局 紀勢国道事務所 管理第二課 (〒515-0005 三重県松阪市鎌田町144-6) .

紀勢自動車道(紀伊長島IC～尾鷲北IC)～熊野尾鷲道路の法面においてヨシススキ(生態系被害防止外来種:重点対策外来種に指定)が繁茂し、道路法面の変状等の被害が生じるようになった現状を踏まえ、当該路線の法面および近隣民地におけるヨシススキ駆除の実験を行い、その成果を踏まえて、本種の駆除および周辺等への分布拡大を抑制するための当該路線における対策の検討から実施に向けた手引き案の作成を行った。また、その成果について地元の関係者等と共有して、今後の維持管理における連携や協力の働きかけを行った。

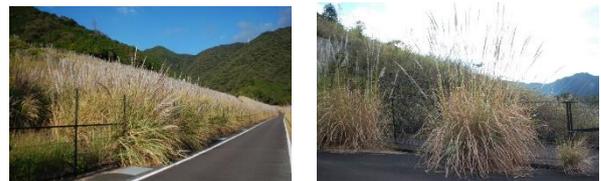
図-1 紀勢国道管内道路法面および法面外に繁茂するヨシススキ

2017年度に当該区間のヨシススキの分布状況の調査を実施したところ、ヨシススキが優占する法面や、

在来のススキと混生するなかでも優占する法面が広く確認された(図-1)(図-2)。

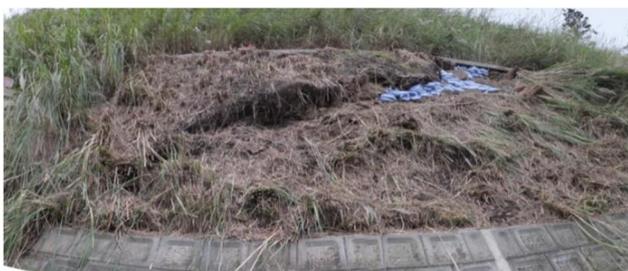
図-3 ヨシススキが繁茂する法面に発生した変状

2017年10月23日に連続雨量467mm、時間最大雨量40mmの豪雨があり、紀勢自動車道45.45kp(三重県北牟婁郡紀北町海山区馬瀬)下り線切土法面において、法面変状が発生した(図-3)。当該法面には草高4mに達するヨシススキが繁茂しており、ヨシススキは根が浅く、地山との密着が弱かったことが原因と考えられた。

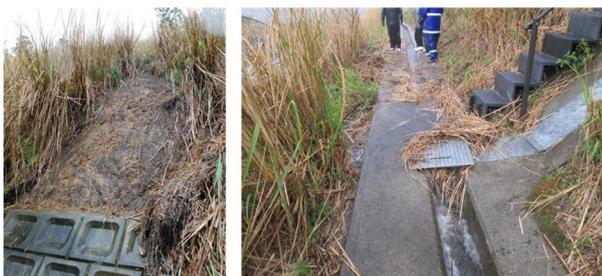
図-4 ヨシススキが繁茂する法面に発生した表層崩壊とヨシススキによる排水溝の閉塞状況

また、同法面では2020年4月17日の降雨時に表層崩壊が発生した(図4)。雨によって流れ出たヨシススキが排水溝を閉塞し、小段排水溝から雨水が溢れだし、表土が滑落した。滑落の原因は、ヨシススキは根が浅く、地山との密着が弱かったことが考えられた。

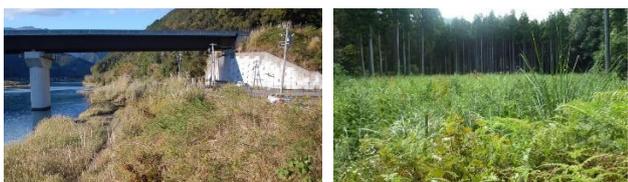
図-5 道路用地外のヨシススキの生育状況
(左:河畔, 右:植林地)

ヨシススキの分布状況の調査においては、道路用地外へもヨシススキが広く拡散している様子が確認された(図5)。在来植生への影響、農業・林業への影響が想定されることから、当該路線の法面で駆除や拡散抑制と並行して、関係する土地所有者等と連携して面的に本種の駆除・抑制を図ることが望ましいと考えられた。

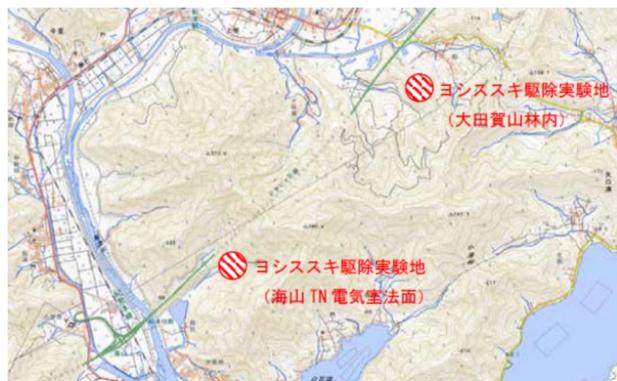
図-6 ヨシススキ駆除実験の実験地

けてフィールド(大田賀山林)を対象とした実験を行った。実験を実施した地点は、多くの生育が確認された紀勢道の海山IC付近の地点でとした(図-6)。

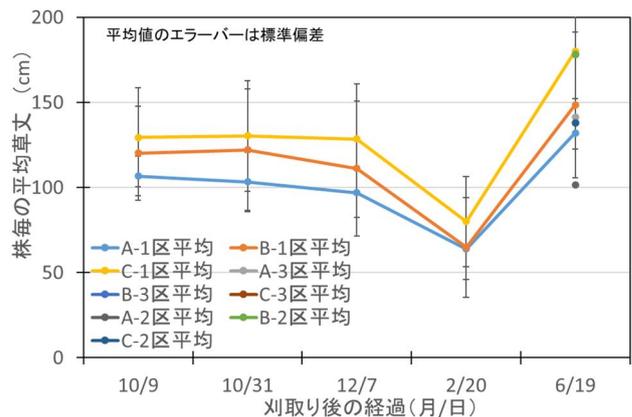
図-7 各実験区の草丈の推移

また、草丈の推移をみると、1区では大きな違いがなく、6月に新たに生育が確認された2区、3区の個体についても、概ね1区の草丈の標準偏差内に納まって

おり、再生した場合の成長に大きな差が見られなかった（図-7）。

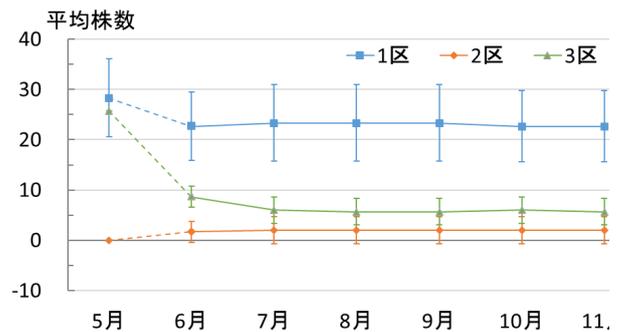
図-9 1~3区の株数の推移

ヨシススキの生育が見られた1~3区の株数の推移をみると、5月の時点で地上部の刈り取りのみを行った1区及び3区では、5月の時点での刈り取り後の株数は、約26~28株/実験枠と大きな違いはなかった（図-9）。株の掘り取りまで行った2区では、5月時点ではヨシススキらしい株は見られなかった。

その後の推移をみると、1区では6月の時点で約24株/実験枠と、5月時点の約85%まで株数が低下したが、その後はほぼ変化はなかった。

5月時点では1区とほぼ同程度の株数が確認された3区は、6月時点で約9株/実験枠と5月に比べ約35%まで減少し、7月以降は約6株/実験枠と、さらに減少していた。除草剤の散布は、刈り取り後のヨシススキの再生を抑制する効果があつたと考えられる。

掘り取りまで行った2区では、6月以降は約2株/実験枠の個体が確認された。いずれも小型の個体であったことから、掘り取りの際に見落としした小さな根等

から芽生えてきたものと推定された。個体数としては、3つの実験区の中で最も少ないが、除草剤を散布した3区と、特に7月以降の標準偏差の幅が重なることから、両手法のヨシススキを抑制する効果の違いは小さいと考えられる。

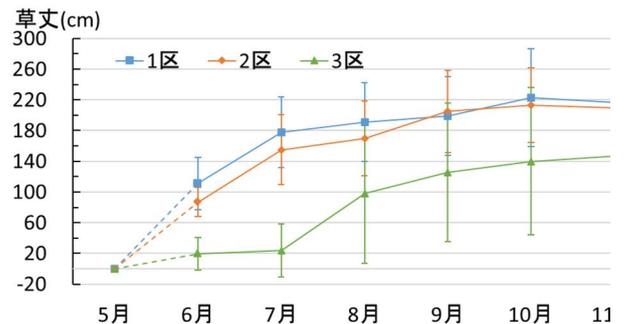
図-10 1~3区の草丈の推移

実験区1~3について、各実験区に設けた3つの実験枠の平均草丈とその標準偏差の推移を示す(図-10)。

草刈りのみの1区、草刈りおよび根株掘り取りを行った2区は6月、7月に大きく草丈を伸ばしているが、除草剤を散布した3区では、7月まではほとんど草丈の伸長が見られず、出穂が見られ成熟した時期である10月~11月の時期においても、草丈は約140cmと、約220cmに達した1区および2区に比べて小型であった。7月までは除草剤の効果によりヨシススキの生育が抑制され、その後の伸長にも影響が及んでいたものと考えられる。

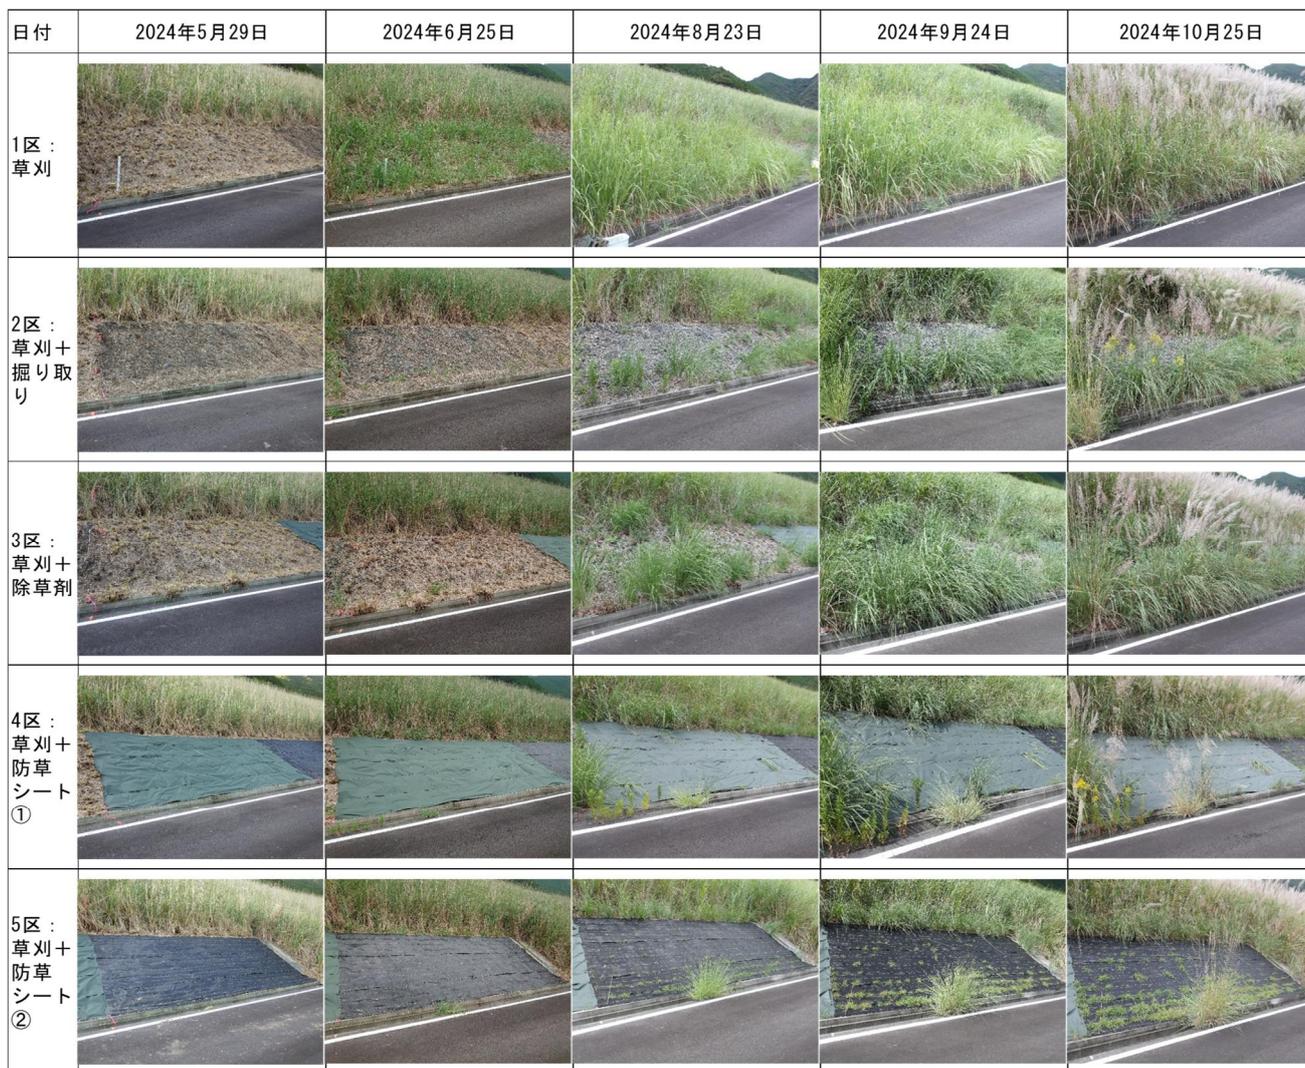
図-11 各実験区の経緯(抜粋)

1~3区では、いずれもヨシススキの生育が見られた。防草シートを敷いた4区と5区では、基本的にヨシススキが防草シートの上に出てくることはなかったが、4区では7月下旬以降に防草シートの隙間から、葉の一部が出てきており、防草シートの下では日照を遮られながらも新たに切株から葉が伸長していた。

また、実験区に新たに生育したヨシススキでは10月以降に出穂がみられ、開花・結実が認められた（図-11）。種子によるヨシススキの繁殖を抑制するには、大部分の出穂が起こる9月以前に対策を行う必要性が高いと考えられる。

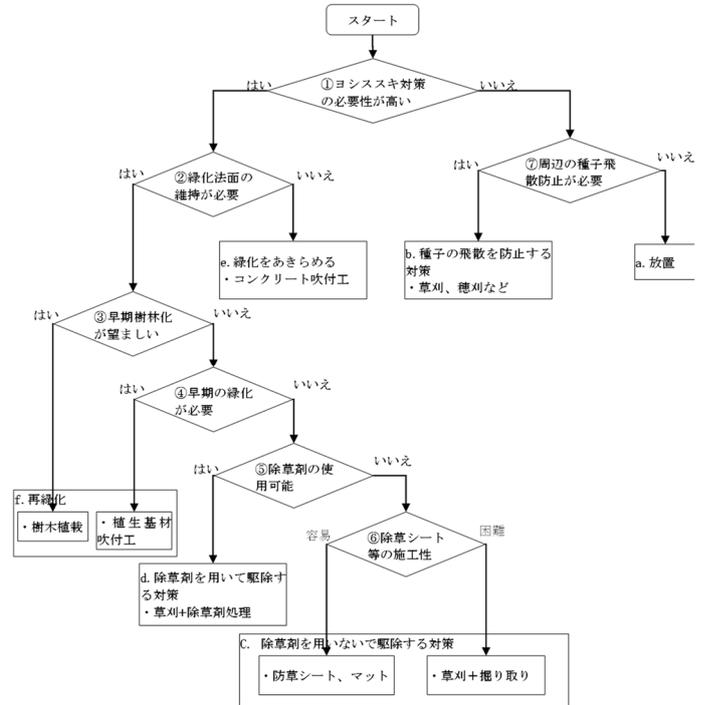
図-12 ヨシススキ駆除対策の検討フロー (案)

以上の調査結果を踏まえて、ヨシススキに対する各種の対策手法の効果や特徴等の整理や、対策手法の選択についてのフローの整理をもとにヨシススキ駆除マニュアル (素案) として、とりまとめた (表-6、図-12)。また、近隣の民地で適用可能な部分を抜粋した民地版のヨシススキ駆除マニュアル (素案) も作成し、関係する土地所有者等に配布して、本種の駆除・抑制の協働をお願いすることができた。
