# 沼津河川国道事務所におけるコンクリート舗装による長寿命化対策について

本稿は、舗装修繕における長寿命化の取組の一環として沼津河川国道事務所で実施した国道1号花園町交差点におけるコンクリート舗装工事での高強度プレキャストRC版（以下、「高強度PRC版」と称する）の採用による施工事例を報告するものである。

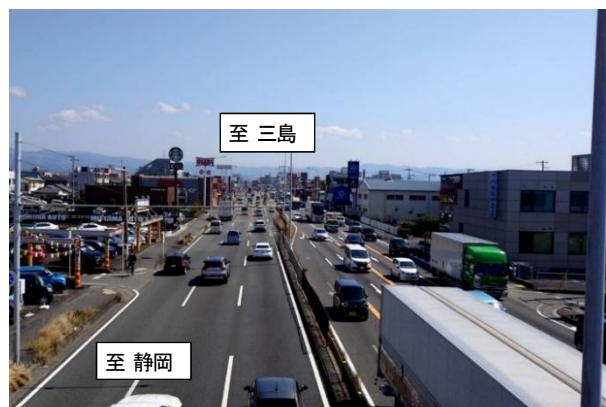
写真-1 昼間混雑状況

今回コンクリート舗装の試行施工箇所となる交差点選定にあたって、日交通量50,000万台以上、舗装点検にて健全度Ⅲ-2判定となる箇所等の基準により選定を行った結果、国道1号124.73kp～124.79kp花園町交差点での施工が望ましいと考えた。（写真-1）

施工箇所となる国道1号花園町交差点は、高速自動車道路である東名高速道路や新東名高速道路、沼津河川国道事務所が管理している直轄国道である国道246号、伊豆縦貫自動車道（東駿河湾環状道路）が非常に近接している。東西交通の要衝として交通が集中しやすく、24時間交通量は52,222台、大型車混入率交通量12.7%（2019年度交通センサス）と交通量の多い交差点であり、片側3車線を有することからも、車線規制の実施にあたっては安全かつ円滑な交通を確保したに交通処理計画の検討を行う必要がある箇所である。（図-4）

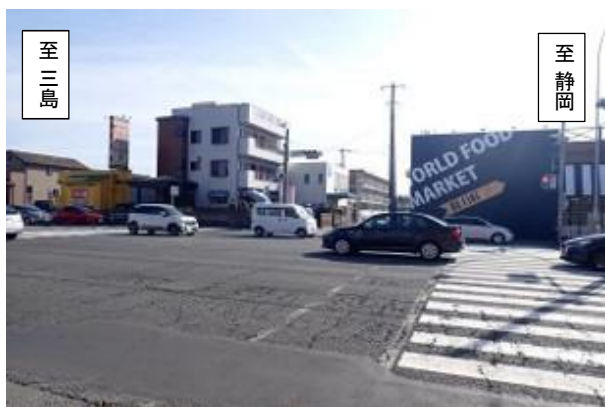
写真-2 花園町交差点の舗装損傷状況

また、道路の損傷状況としては、2019年度の点検結果において舗装の健全性についての診断結果がⅢ-2で要補修となっていた。交通量の多い交差点であることも考慮し、耐流動性・ねじれ抵抗性の両面を兼ね備えた根本的な修繕が必要な状況であったため、コンクリート舗装の施工箇所として選定を行ったものである。（写真-2）

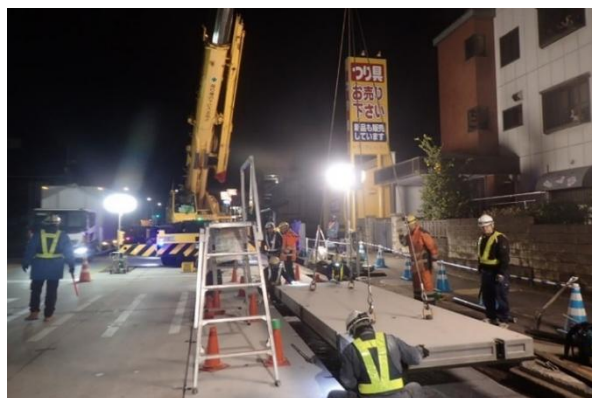
写真-3 PRC版設置状況

高強度PRC版の採用により、舗装版取り壊しからPRC版設置、規制解除までの一連の作業を夜間施工で行うことが可能となり、昼間の規制を行わない計画とした。

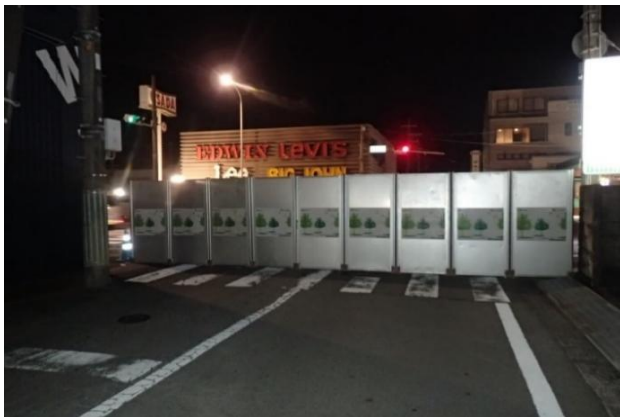
写真4 防音パネル設置状況

対策として騒音が予想される既設舗装版取り壊しや高強度PRC版の据え付け等については、防音パネル設置を行い、移動式の防音フェンスも併用して対応した。（写真4,5）また、施工期間中に深夜2:00頃の騒音に関する要望をいただき、その後の規制時において、騒音の発生する継手締付けが22:00頃の施工となるようタイムサイクルの見直しも実施した。（図-7）
