# 国道1号熱田伝馬橋架替事業 ～都市部の老朽橋架替における課題について～

国道1号熱田伝馬橋は、JR東海道本線を跨ぐ延長30mの道路橋で、1951年8月に2車線で完成し、その後、1969年1月にⅡ期線が供用されたため、架橋後74年が経過しており老朽化が進んでいる。また、JR東海道本線を跨ぐ跨線橋であることから点検や補修等の維持管理が困難な状態である。本事業は熱田伝馬橋の経年劣化による老朽化対策、耐震性強化ならびに容易な点検及び補修のできる構造とすることを目的として2008年に始まった事業である。今回は、都市部の老朽橋架替事業における課題と対応方法について報告する。

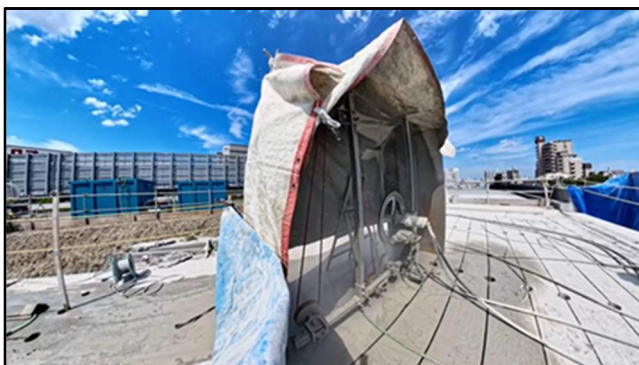
図-7 ワイヤーソー工法例（PC橋切断時）

2点目の撤去工事に伴う騒音並びに振動による地元対応についてはワイヤーソー工法にて擁壁を分割し、地元住民から離れた場所で圧砕する工事に変更とした。ワイヤーソー工法とは、ダイヤモンドが埋め込まれた直径約10mmのワイヤーを対象物に巻き付け、ワイヤーを高速回転させながら引っ張り込むことで対象物を切断する工法であり、静かに大きなコンクリートを切断できるため、振動や騒音の配慮が必要な現場で多く活用されている。
