# 砂防堰堤コンクリート打設における 生産性向上の取組

杉山 生成

中部地方整備局 天竜川上流河川事務所 工務課 (〒399-4114 長野県駒ヶ根市上穂南7-10)

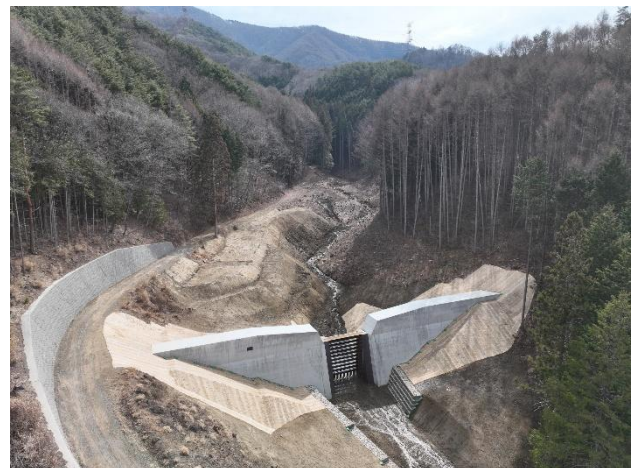
図-2 古屋敷沢第2砂防堰堤  
砂防堰堤の高さ：9.5m 堤長：66m  
コンクリート打設量：2,050m<sup>3</sup>

今回は、駒ヶ根市中沢地先における流出土砂抑制を目的とした砂防堰堤工についての取組を紹介するものである。砂防堰堤工の諸元は以下の通りである。(図-2)

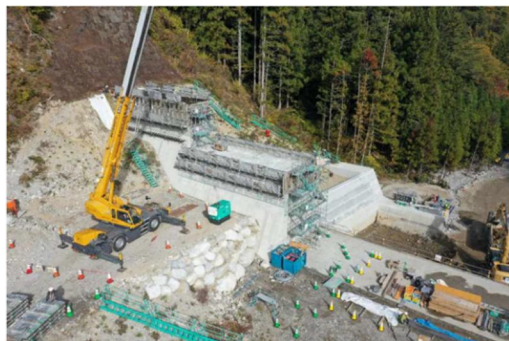
図-3 25tクレーンによる施工（従来施工）

##### c) 施工におけるクレーンの課題

クレーン作業半径とバケット容量のバランスが非常に

重要なため、仮設ヤード位置、クレーン規格の選定が重要となる。また、日打設量はクレーンオペレーターの技量によって大きく変わる。

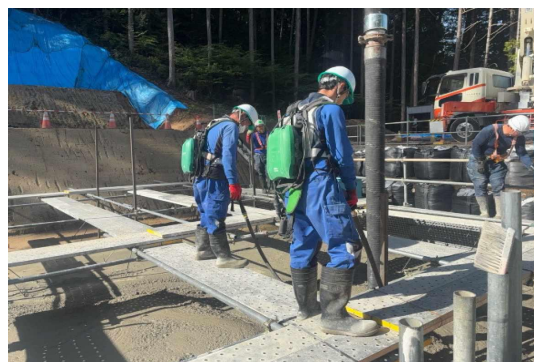
図-8 通常サイズのバイブレーターの活用状況

- ・作業時間が短く済み、残業もほとんどなく定時で帰れてよい。
- ・通常サイズのバイブレーターを使用できるので、作業が簡単で、かつ作業時間が短く疲労感が非常に少ない。(図-8)
- ・午前中に 100m<sup>3</sup> 超えのコンクリート打設が終わるので午後には別の作業ができて、全体の工程に対する余

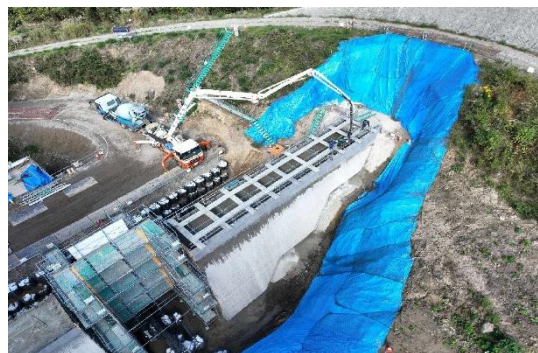
図-9 ポンプ打設状況

- ・足場なしでは、締固め作業が困難なため、打設足場が必要(80mm骨材では必要ない)(図-9)
- ・スランプが緩いため、バイブレーターを長時間かけることなく充填できており、全体的な締固めがしっかりできていると感じる。
- ・コンクリートバケットが頭上を旋回することがないので、安全。
- ・ポンプマンがバイブレーターのすぐ横にいるので、指示もしやすいし、連携がとりやすい。
- ・短時間で打設が終わるので、集中力がきれにくい。
- ・コンクリートバケット打設の場合、クレーンオペレーターが休憩、昼休みもなく朝から夕方までクレーンを操作し続けなくてはならないが、それがこの現場ではない、というだけで気持ちのゆとりができる。

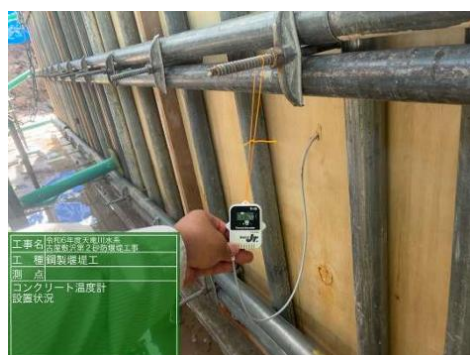
図-10 温度計設置状況

計測箇所は温度応力解析から、ひび割れ発生確率が高い箇所において、温度計測を実施した。(図-10, 11)

結果として、解析条件の気温と実際の気温の差があるため、最高到達温度等に差は生じるものの、コンクリート温度の推移は概ね解析結果と同様の温度推移となっている。また、解析結果に比べて、実際の内部温度と表面温度の差が同等、もしくは小さい結果となった。内部温度と表面温度の差が大きければ大きいほど、引張応力が大きくなり、ひび割れの原因となる(内部拘束)ことから、温度応力解析と同等以上のひび割れの発生確率の低い、高品質なコンクリートが築造できたと考える。

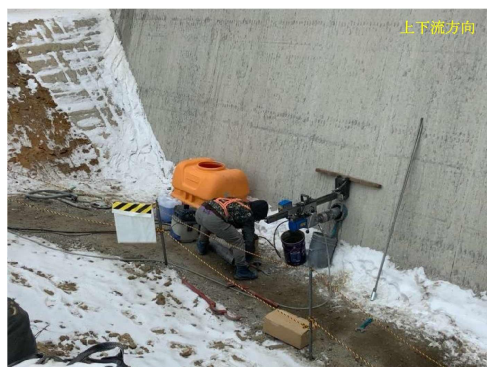
図 12 コア採取状況

今回、コア抜き試験を天端から鉛直方向に 4m と 3 リフトと 4 リフトの打継ぎ面にて上下流方向 4mで行った。(図-12)

圧縮強度及び密度を確認し、確実な打継ぎ処理がなされ、コンクリート配合による変状は確認されなかった。
