# セントレア隣接海域における バードストライク対策

豊岡 優唯

中部地方整備局 名古屋港湾事務所 常滑出張所 (〒479-0881 愛知県常滑市セントレア1-1)

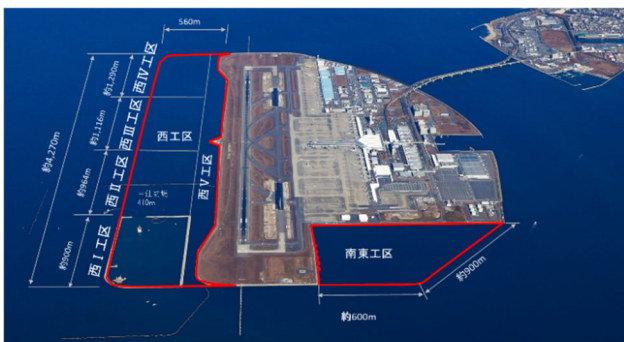
写真-1 名古屋港新土砂処分場整備事業計画平面図

このような背景のもと、名古屋港では航路・泊地の適切な水深を確保する浚渫工事を継続しており、浚渫により発生した土砂は名古屋港内の土砂処分場で受け入れていたが、受け入れ残余容量が限界に近づいてきたことから、2021年より、中部国際空港沖に新たな土砂の受け入れ先として新土砂処分場の整備を進めている。（写真-1）

新土砂処分場は、6つの工区に分けて護岸整備を進める計画であり、2026年5月に最初の工区の護岸が概成したところである。今後、順次土砂を投入していくとともに、次工区の護岸整備を進めていく予定である。

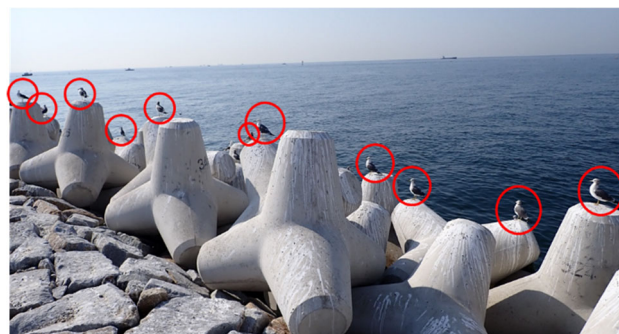
写真4 飛来状況 消波ブロック

本事業の整備進捗に伴い護岸の造成が進み、従来は海面であった区域が陸地へと変化しており、空港島と比較して人が少ない環境にて陸地が形成されていることから、鳥類が休息のために飛来しやすい状況となっている。実際に、護岸上や海上に設置された浮体式灯標、汚濁防止膜のフロート上へ降り立っている様子が確認されている。

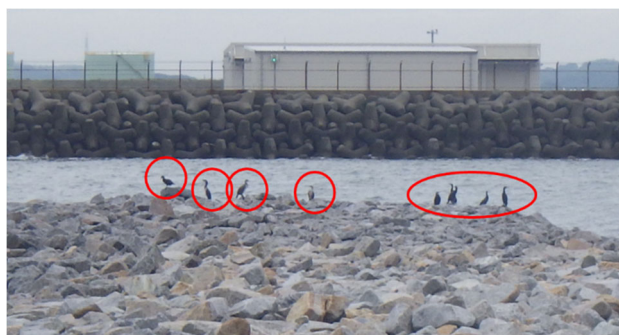
写真5 飛来状況 中仕切堤

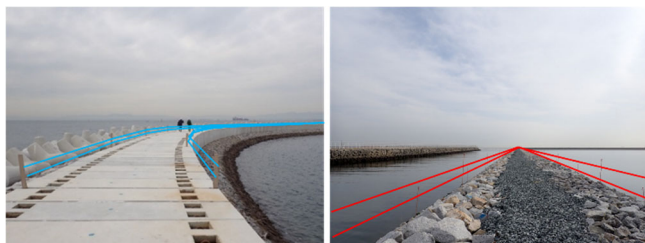
写真-7 護岸上テグス設置状況（設置位置は図-2）

複数本展張することで、テグスが切れた場合でも効果を発揮できるようにしている。（写真-7）護岸上のテグス設置範囲からは鳥の視認は減少したが、未設置範囲である消波ブロック上には飛来した鳥が止まる状況である。

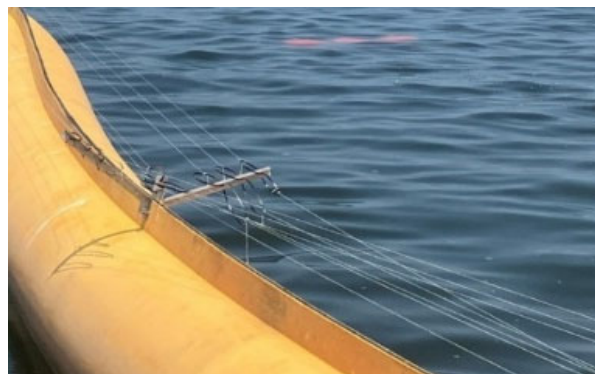
写真-8 汚濁防止膜 テグス設置状況（設置位置は図-3）

空港島と接する汚濁防止膜北側2スパン（200m）に試験的にテグスを展張し、汚濁防止膜を新設した箇所は今後テグスを展張できるよう加工した。（写真-8,9）

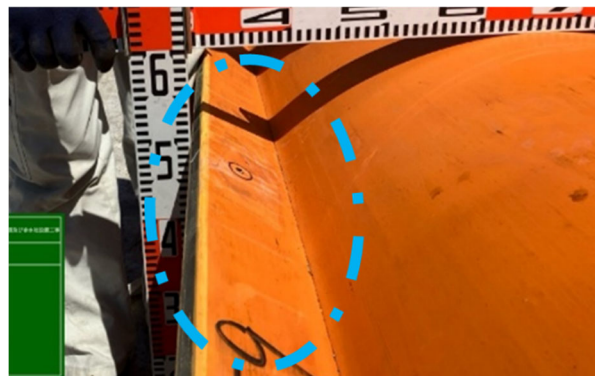
写真-9 汚濁防止膜 フロート上部の加工

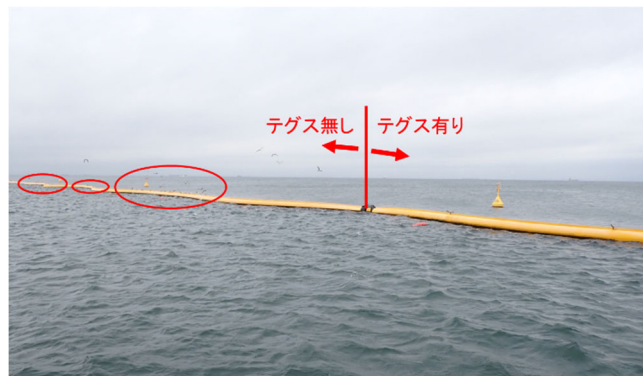
写真-10 汚濁防止膜 テグス設置効果比較

未設置区間に鳥類が降り立つ日であっても、テグス設置範囲の鳥類の視認数は激減している。（写真-10）

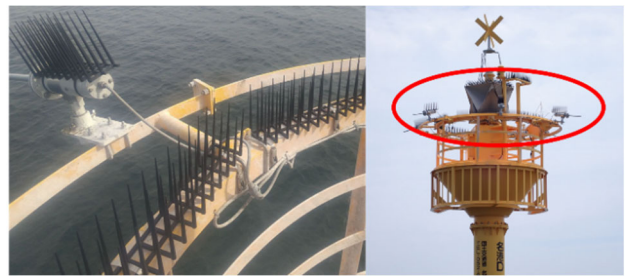
写真-12 浮体式灯標 防鳥剣山設置

断続的な蓄電池の電圧低下により浮体式灯標の消灯が懸念されていたが、浮体式灯標は船舶の航行安全上重要な標識であり消灯を避けるため、鳥類が浮体式灯標にとまらないよう防鳥剣山を設置した。（写真-12）

防鳥剣山を設置後、浮体式灯標にとまる鳥類の視認数は激減したが、稀にマーキング装置等の足場となる箇所にも鳥類がとまる姿が確認されているため、今後の冬季の状況によってさらなる対応が必要となる可能性がある。

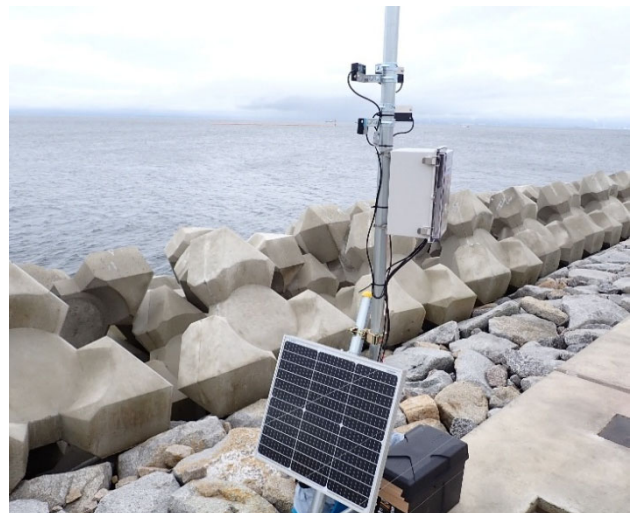
写真-13 バードソニック（設置位置は図-5）

バードソニック（写真-13）は、鳥類が忌避する高周波の音を発することで鳥類の飛来を防止する機器である。ロードキル対策として開発された鹿ソニックが鳥類対策用に改良されている。他空港での試験設置されていることを知り、本事業実施場所でも設置可能であることから、整備中の護岸に試験設置している。

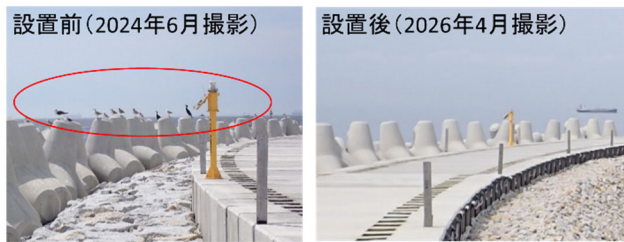
写真-14 バードソニック設置効果比較（左：設置前，右：設置後）設置前は消波ブロック上（赤丸箇所）に鳥が飛来している様子が見受けられる

同一条件でバードソニックの有無による違いを確認できないので断定はできないが、効果範囲である護岸や消波ブロック上の鳥の視認数はかなり減少しているようにみられる。（写真-14）
