工事名：令和5年度 4 2号松阪多気BP朝田高架橋鋼上部工事

橋梁形式：鋼4径間連続非合成鈑桁橋（4主桁）

## 2. 架設方法

## 4. 本工事での事故発生防止対策

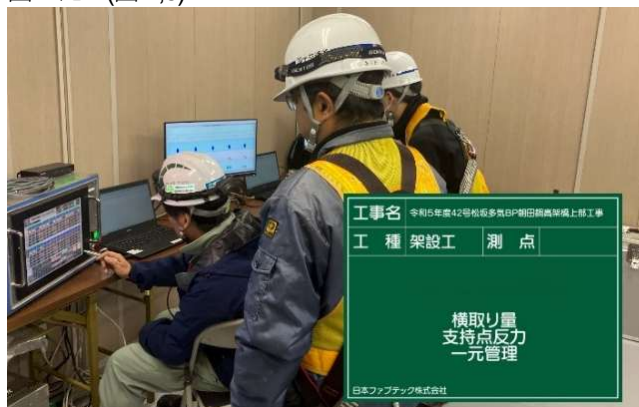
写真-5 集中管理室

現場に各支点の反力等を一元管理する集中管理室を設

け、横取り指揮者を配置するとともに、各支点に無線を携帯した支持点責任者（元請け職員）を配置することで、架設・降下作業時の指示・連絡系統を構築した。（写真-5,6）

また、各支点の反力等を一元管理する集中管理室を設けたことにより、作業状況を容易かつ迅速に把握することが可能となった。加えて、横取り指揮者として経験豊富な技術者を配置したことにより、横取り作業中に問題が発生することなく施工を進めることができた。
