取組み概要

橋梁基礎洗堀対策

～不可視部の河床の状態把握～

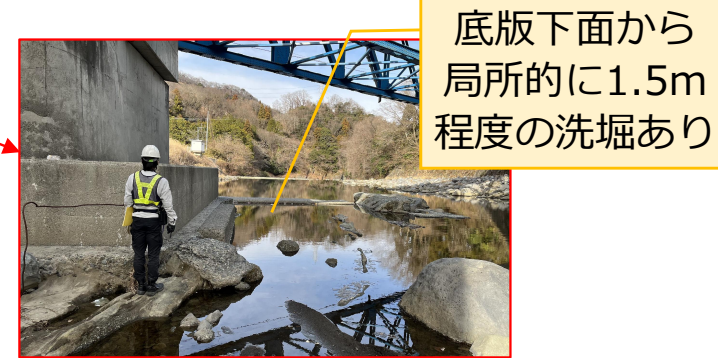
底板下面から局所的に1.5m程度の洗堀あり

洗堀を生じている現地状況

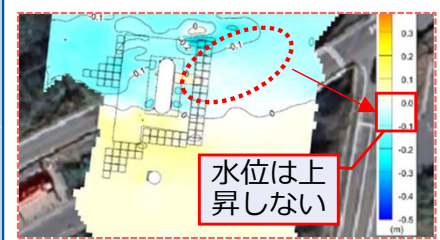
対策前後の水位変化

水位上昇抑制を定量的なデジタルデータで証明！
