このた ち く
此田地区直轄地すべり対策事業
説明資料

平成29年 9月25日

国土交通省中部地方整備局
天竜川上流河川事務所

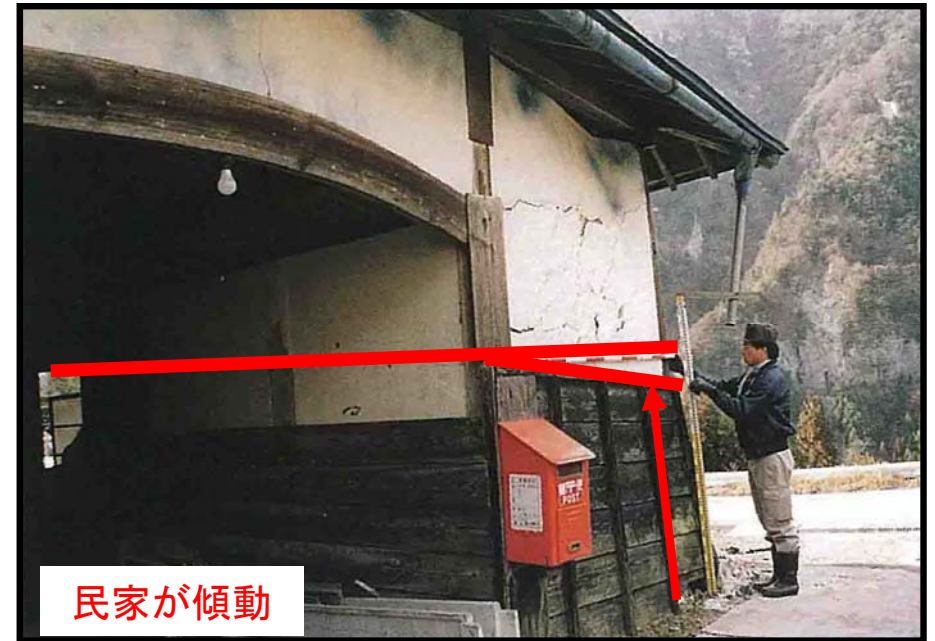
民家が傾動

地すべり活動による 人家傾動

- ・ 災害発生年：昭和50年代～
- ・ 発生位置：此田地すべり地内
- ・ 災害形態：地すべり
- ・ 被災状況：国道の一部沈下、民家傾動、擁壁等へのクラック・はらみだし等変状確認

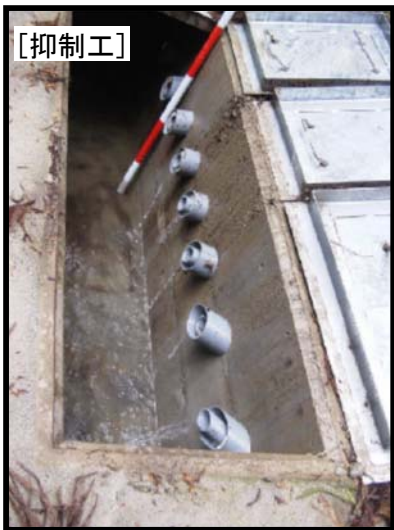
横ボーリング工による排水の状況

■ 地下水排除工(集水井工・横ボーリング工)を中心とした抑制工による対策を行った結果、地すべりブロック内の地下水位の低下を確認し、地すべり変動の沈静化を確認しています。

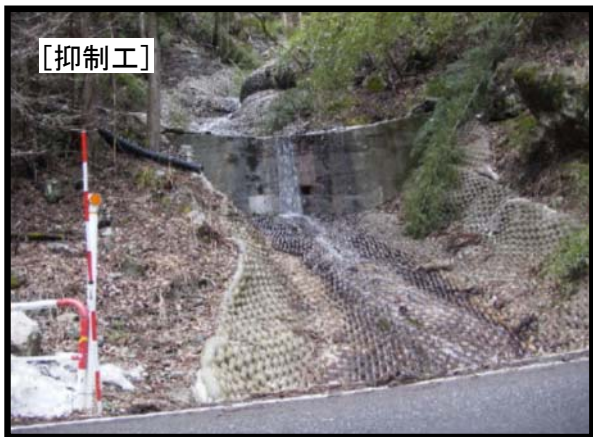
表面排水路工からの状況

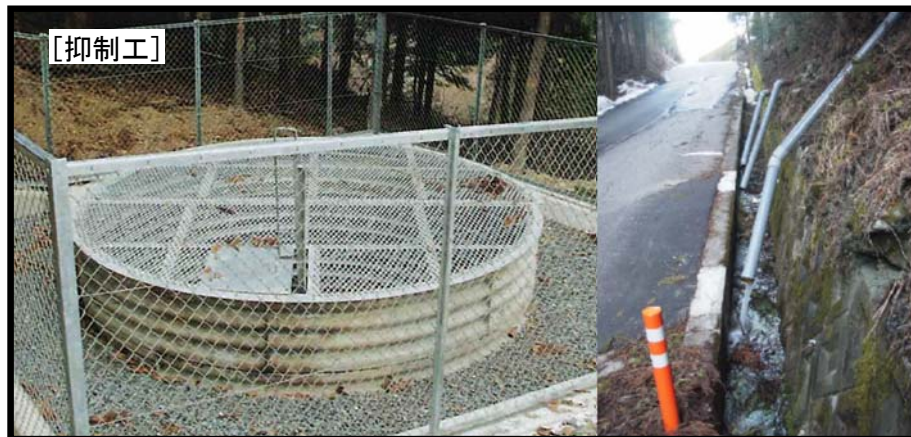
集水井工全景及び集水井(流沫)からの排水状況

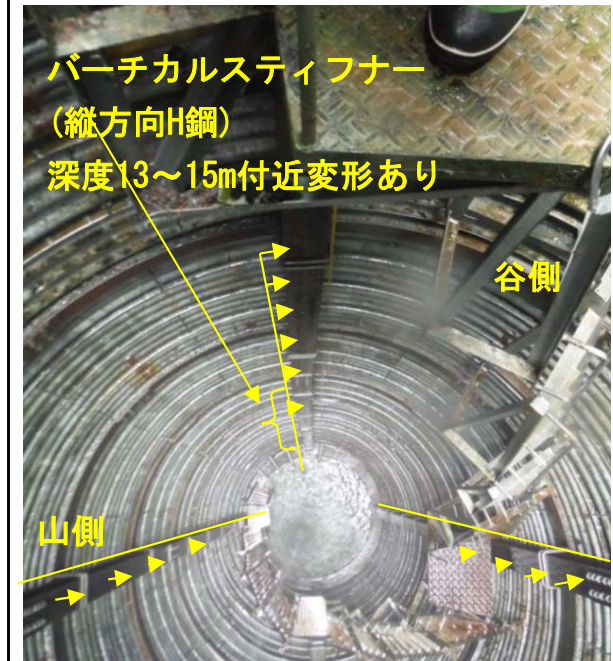
既設集水井(WA-8)変形状況

地中変位状況(観測結果)や集水井の変形状況等から、Aブロック下部の範囲で浅いすべりを考えていく必要がある。また、浅いすべりについて、集水ボーリングの増し打ちによって安定度を高める必要がある。

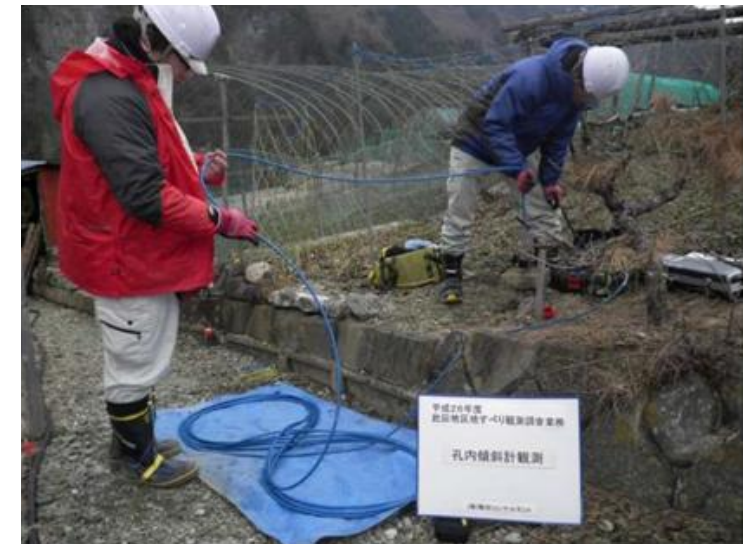
地すべり監視(孔内傾斜計観測)状況

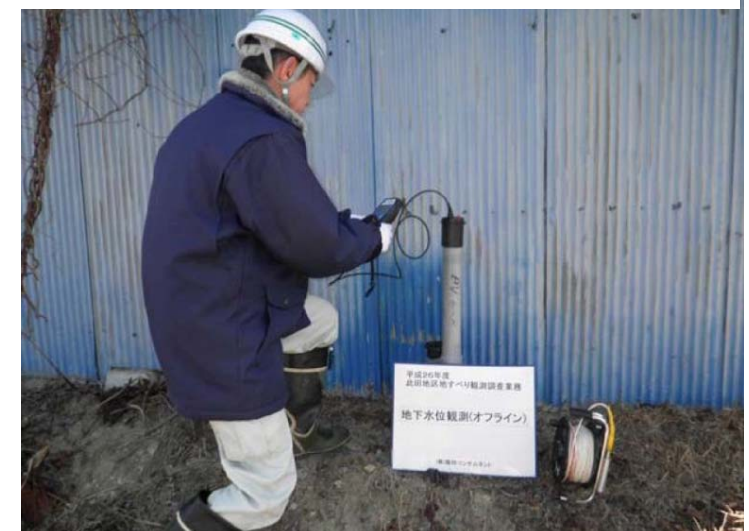
地すべり監視(地下水位計観測)状況
