# 伊勢湾西南海岸直轄海岸保全施設整備事業

## 【事後評価】

## 説明資料

国土交通省 中部地方整備局  
三重河川国道事務所

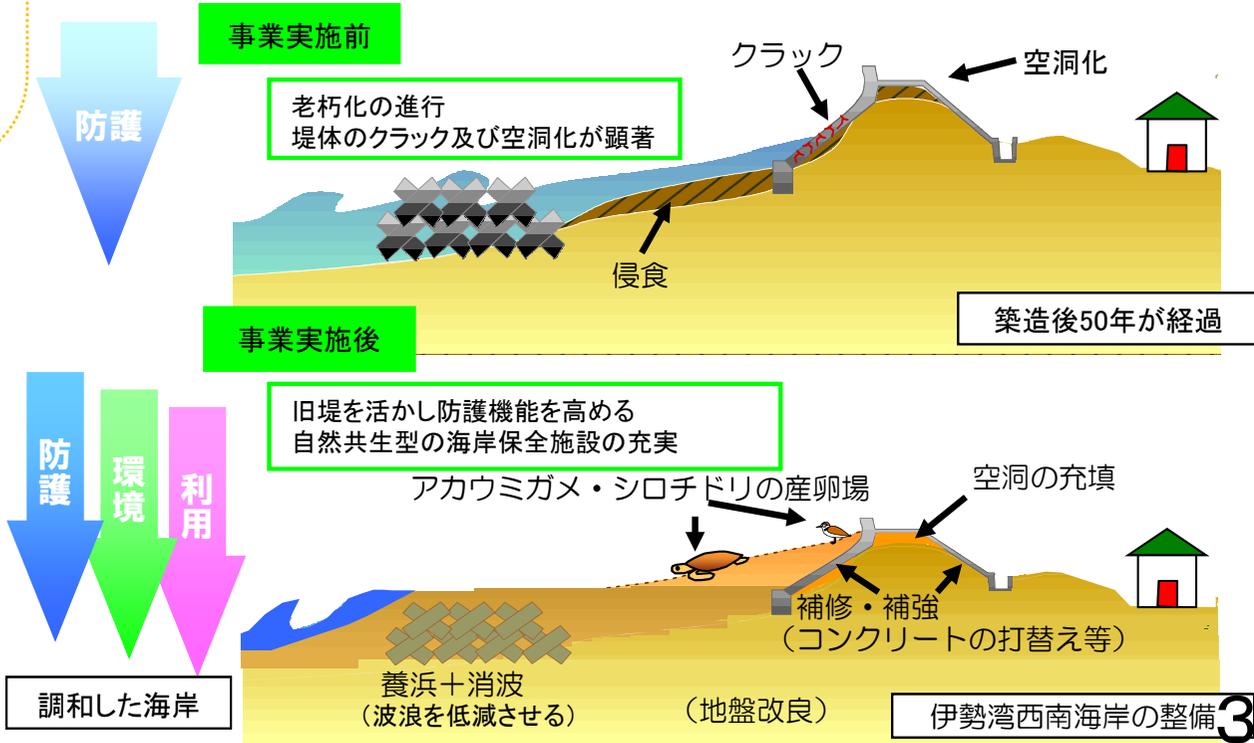
事業内容	単位	数量
堤防工	m	11,142
養浜工	千m3	166
突堤	基	3
耐震工	m	500
緩傾斜堤防	m	750

- ◆ 計画堤防高 T.P.+6.0m
- ◆ 計画延長 11.1km
- ◆ 計画高潮位 T.P.+2.86m
- ◆ 計画波高(沖波波高)  
 松名瀬工区:4.3m、その他の工区:3.4m
- ◆ 事業期間 平成4年度～平成25年度
- ◆ 全体事業費 160億円
- ◆ 費用対効果 7.0(平成30年度 評価基準)

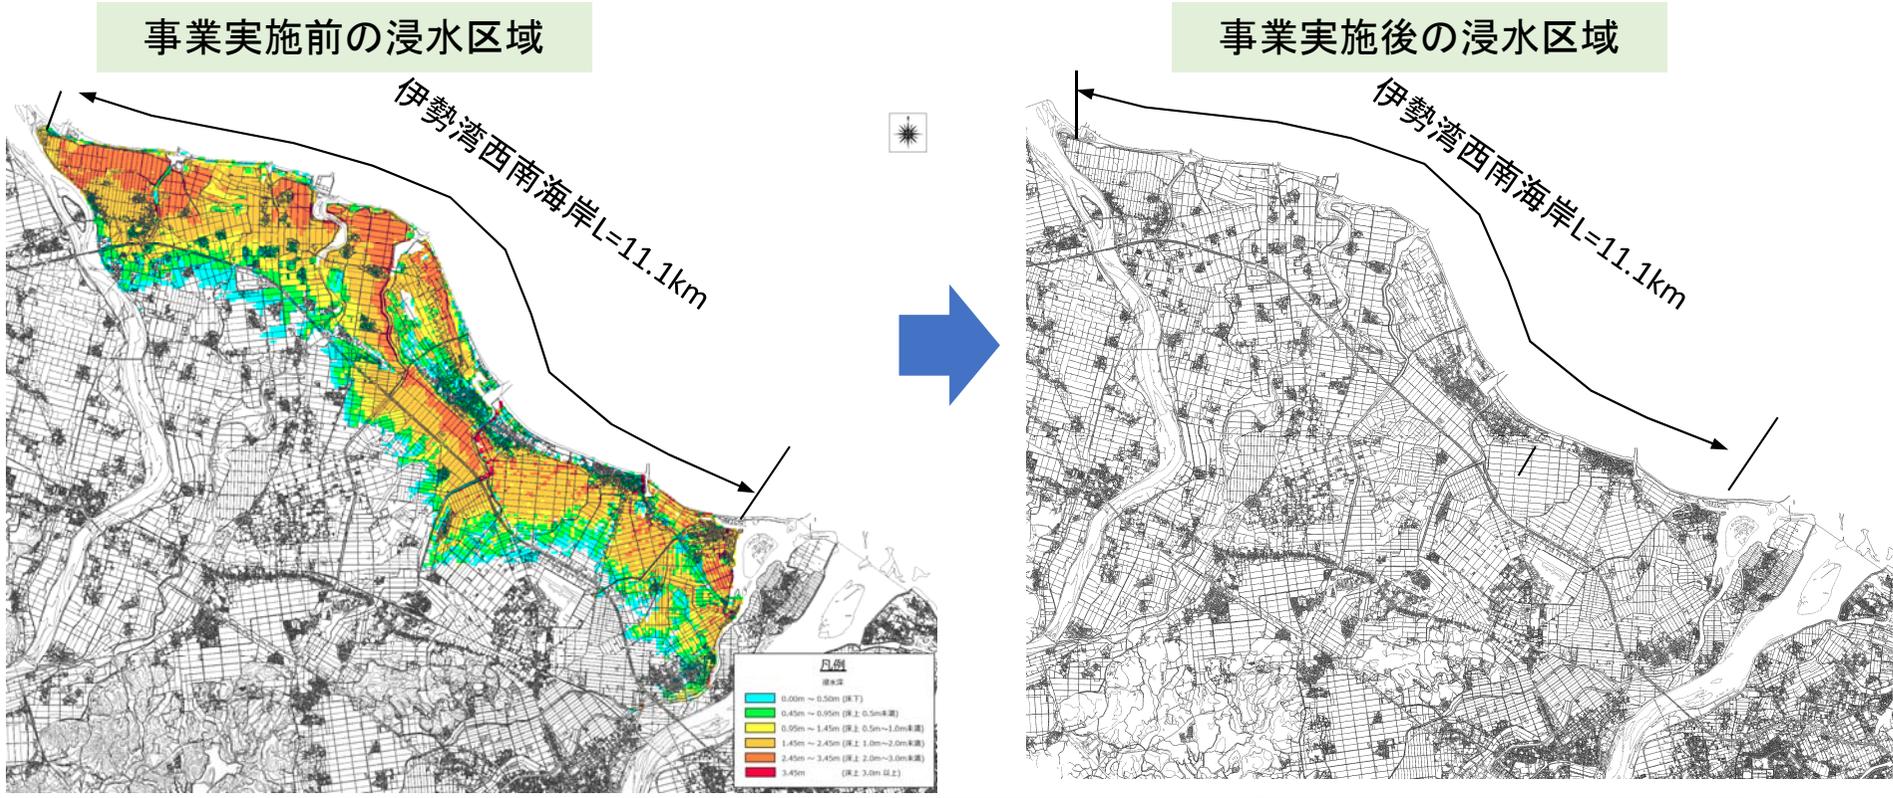
計画規模の高潮による浸水被害は、浸水面積約25.7km<sup>2</sup>、浸水区域内人口約1.2万人、被害額約1,730億円となります。  
 事業を実施したことで、浸水被害は解消されます。

事業実施前	事業完了後
想定浸水面積	約25.7km <sup>2</sup>	0km <sup>2</sup>
想定浸水区域内人口	約1.2万人	0人
想定被害額	約1730億円	0円

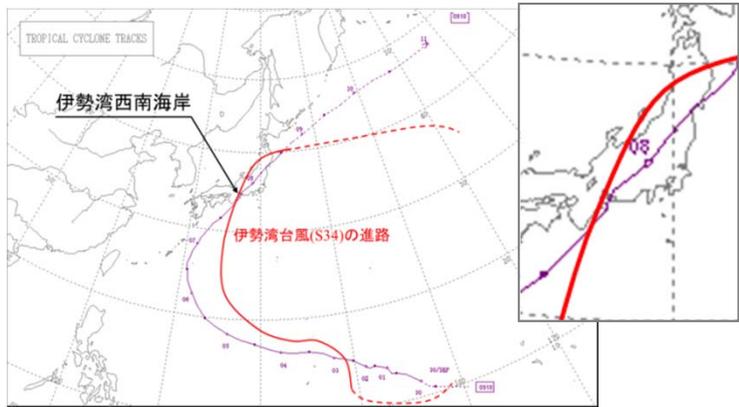
伊勢湾台風と平成21年10月台風第18号の経路図

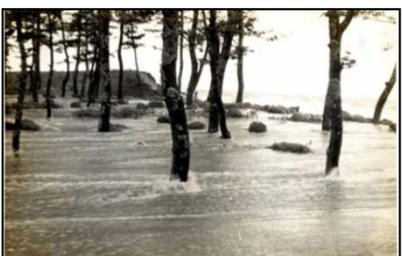
昭和28年9月 台風13号  
高潮浸水状況(明和町)

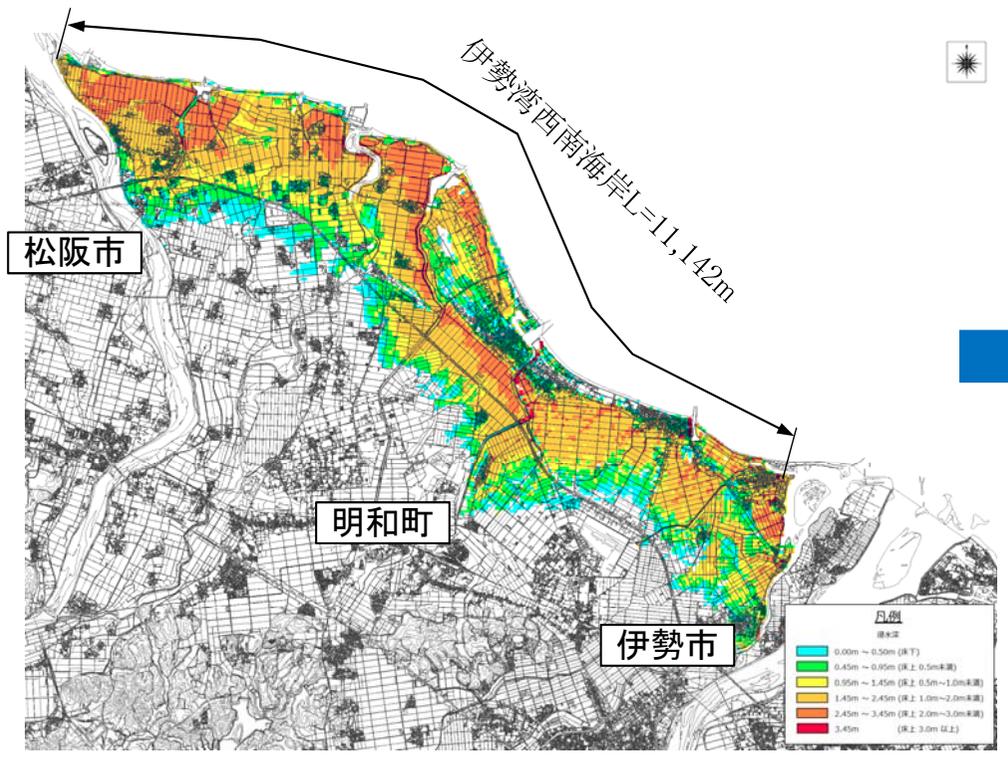
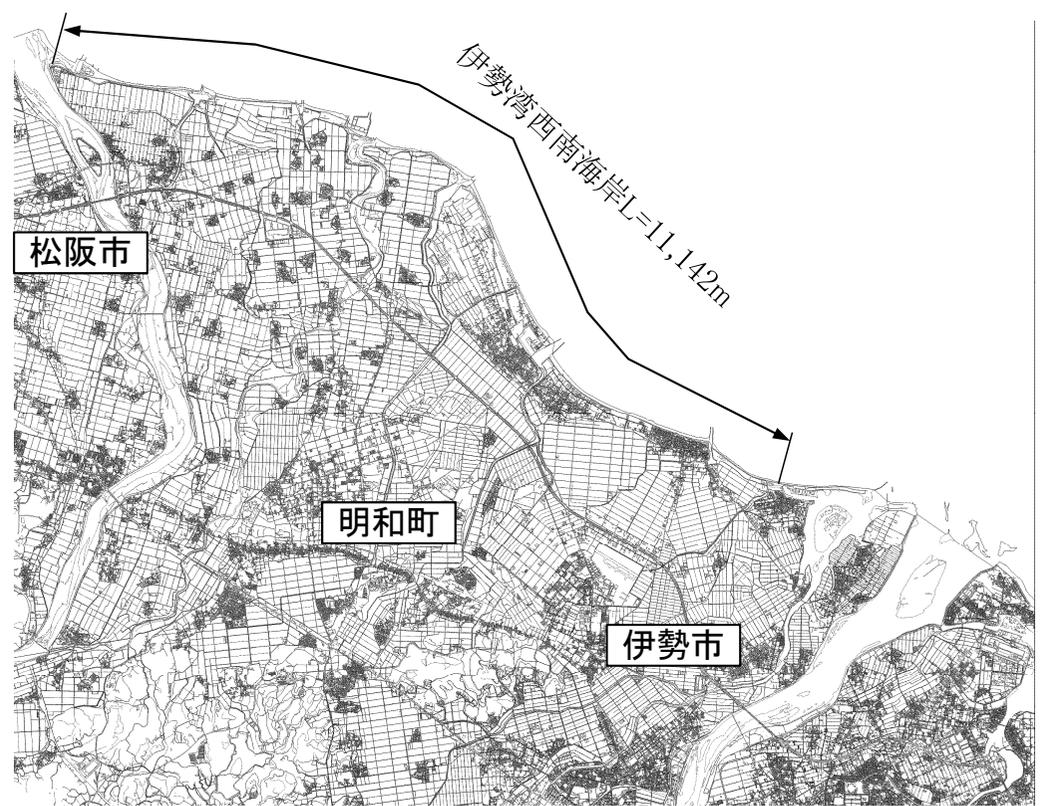
計画規模の高潮による浸水が発生した場合、浸水区域内人口は約1.2万人、浸水区域内の災害時要配慮者数は約4千人、想定死者数は44人（避難率40%）、最大孤立者数は約5千人（避難率40%）。事業を実施したことにより、これらの被害が解消されます。

災害時要配慮者数	約4千人
想定死者数(避難率40%)	44人
最大孤立者数(避難率40%)	約5千人

災害時要配慮者数	0人
想定死者数(避難率40%)	0人
最大孤立者数(避難率40%)	0人

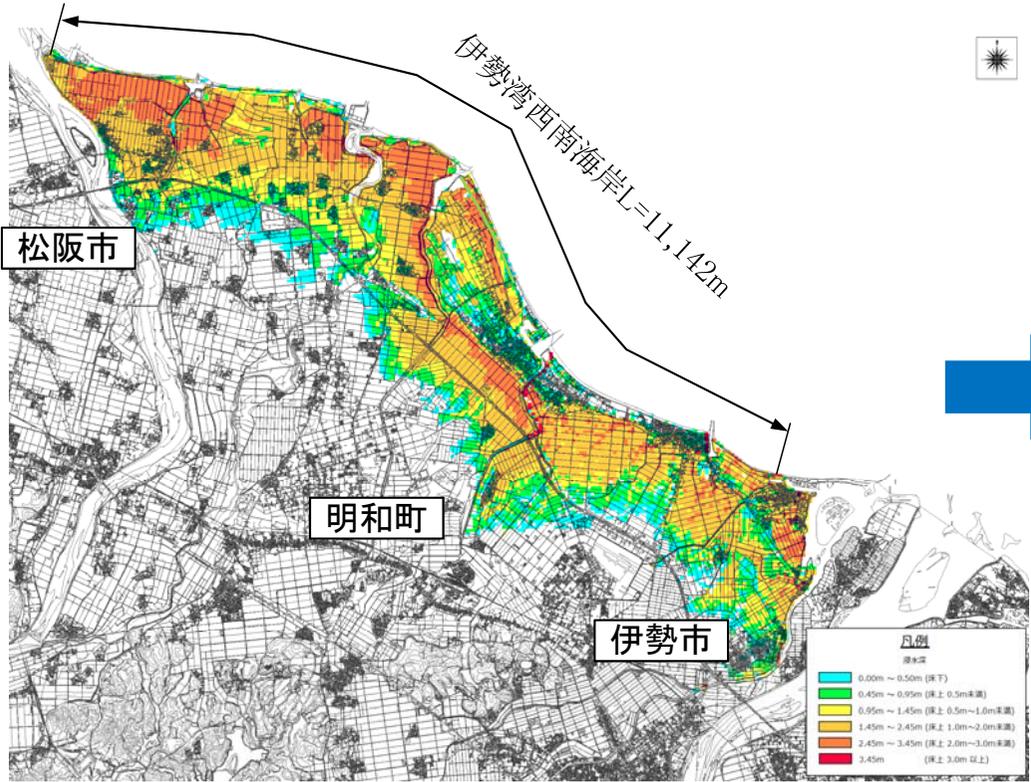
計画規模の高潮による浸水が発生した場合、水害廃棄物の発生量は、約9,800 tです。事業を実施したことにより、被害が解消されます。

水害廃棄物の発生量	約9,800t
-----------	---------

※水害廃棄物は、浸水深50cm以上の家屋より発生するものとした。8

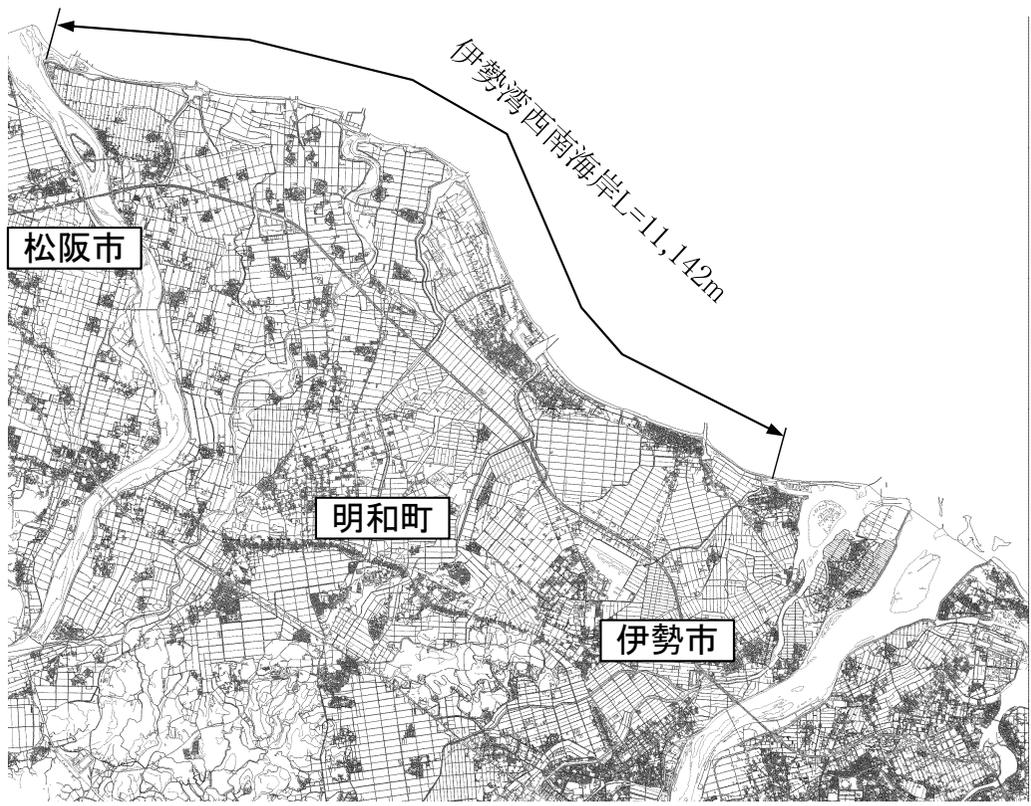
水害廃棄物の発生量	0t
-----------	----

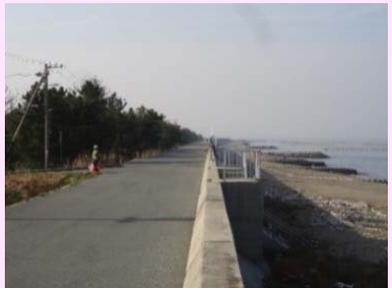
堤防天端幅の拡幅  
(北浜工区)

海岸利用を促進するため、堤防天端幅の拡幅、緩傾斜堤防の整備、階段の設置等を実施しました。松名瀬工区では、干潟環境に関する情報案内板等を設置しました。  
 砂浜の整備により高潮による防護機能を高めるとともに、潮干狩りや環境学習等で多くの人に利用される海岸となっています。

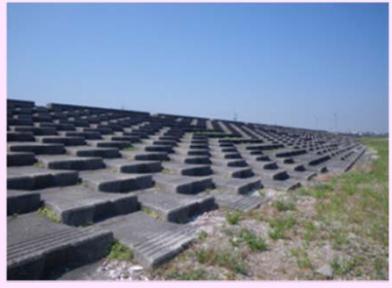
緩傾斜堤防  
(浜田工区)

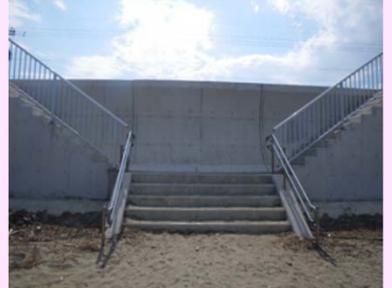
階段の設置  
(大淀工区)

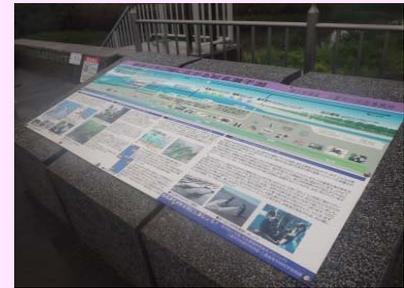
環境情報案内板の設置  
(松名瀬工区)

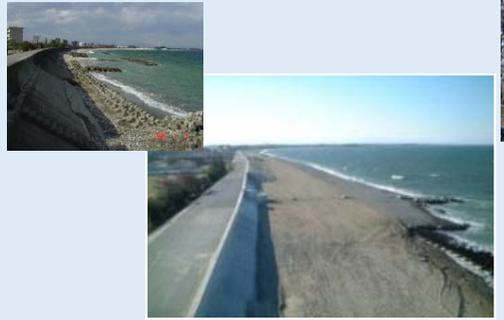
浜幅が狭く、越波が予想される区域では、養浜を行い波浪を低減させる対策を行いました。

養浜により、幅が広がった砂浜
