設楽ダム建設にあたって

維持管理

これからの豊川のために

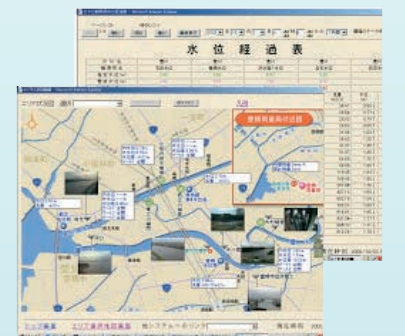
防災情報システムによる提供画面・データ等

水位、雨量の基礎情報
樋門、樋管等ゲートの開閉状況
CCTVカメラの映像

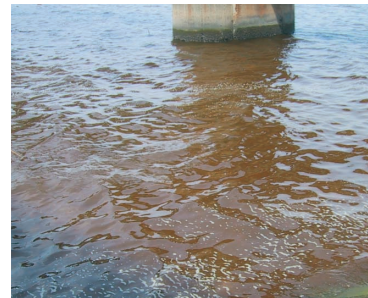
H14.8.1 豊川橋梁 (JR東海道本線) 右岸の赤潮発生状況

豊川及び豊川放水路での赤潮の発生については、発生の都度、水質分析調査を実施しているほか、平成13年度より、豊川放水路の赤潮発生機構調査に着手しています。
