とよ がわ  
豊川(河川改修事業)

説明資料

国土交通省中部地方整備局

豊橋河川事務所

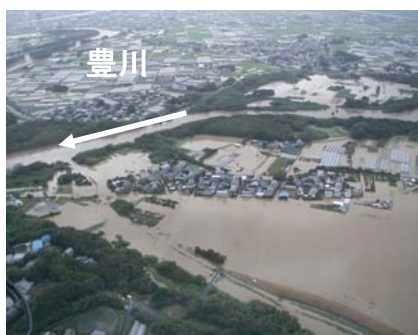
平成15年8月洪水  
(豊橋市下条)

平成15年8月（台風10号）、平成16年6月（台風6号）の出水では、観測水位が基準地点石田で戦後5位及び10位の規模となり、河川整備計画策定以降5年間の間にも大きな出水が頻発している。

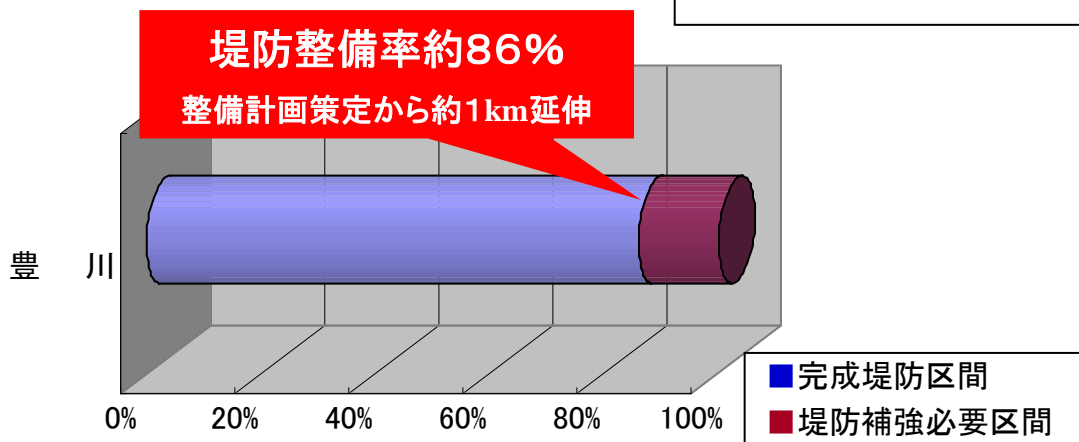
国管理区間での堤防整備率は、平成17年度末時点で全体延長に対し、86%の堤防が完成となっており、河川整備計画策定以降では約1kmの堤防が完成となった。

※堤防整備率 = 完成堤防区間延長 / 堤防必要区間延長

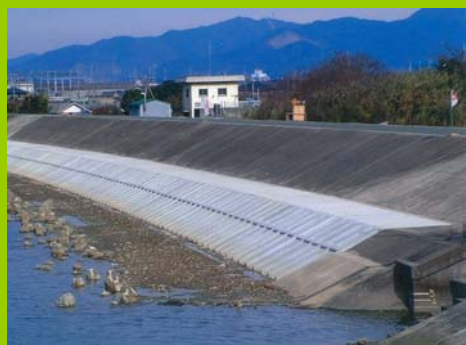
対策後

耐震対策を実施しない場合

朔望平均満潮位より1m未満の高さの堤防になると想定され、洪水時等の危険性が増大する。

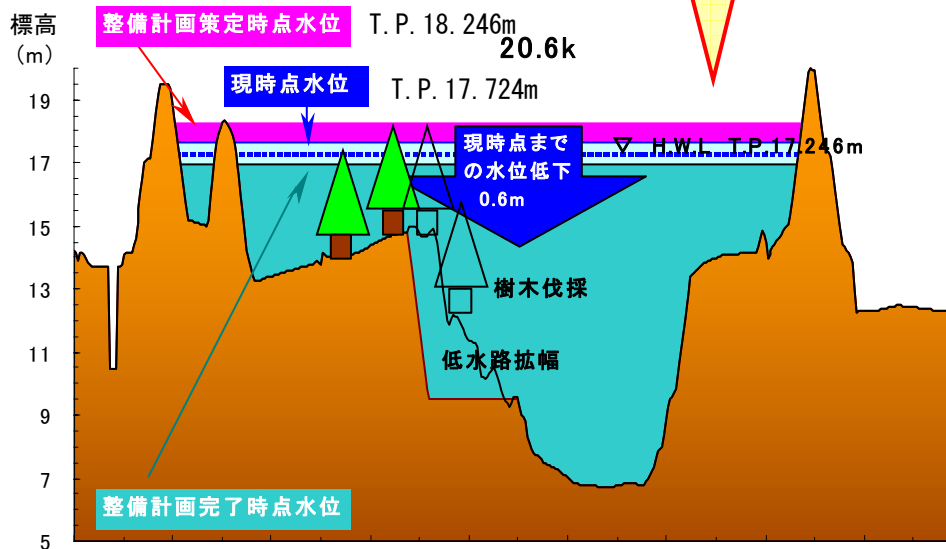
現時点までの整備により、戦後最大流量を記録した昭和44年8月洪水が再来した場合、金沢付近では約0.5mの水位低下効果が期待される。

金沢付近の河道水位低下効果(20.6k)

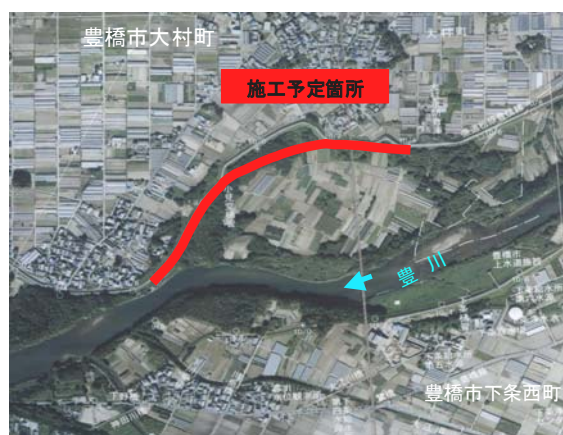
河川整備計画に基づいて、大村地区(豊川右岸10k付近)の弱小堤対策を行っている。当該地区は、湾曲部に位置し、かつ堤防断面が小さい区間であるため、堤防断面を大きくする対策を行うものである。

#### 【大村地区の弱小堤対策】

市街地を抱える豊橋市大村地区（右岸10k付近）において、用地買収及び築堤工事を実施する。

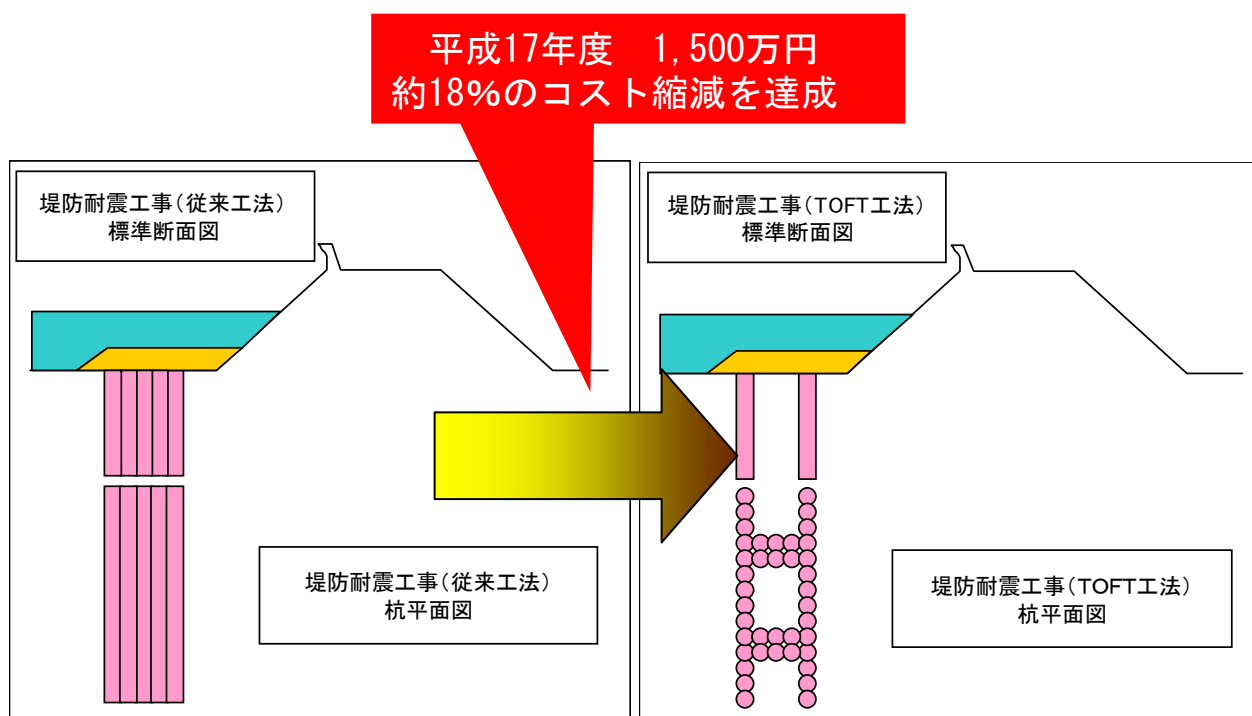
#### 【例 清州地区耐震対策にTOFT工法採用】

○清州地区耐震対策にTOFT工法採用
