# 狩野川床上浸水対策特別 緊急事業（かみ神島<sub>しま</sub>地区） 事後評価

国土交通省 中部地方整備局  
沼津河川国道事務所

狩野川床上浸水対策特別  
緊急事業（神島地区）

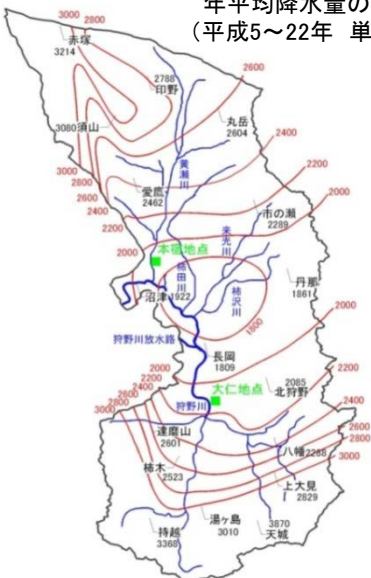
年平均降水量の分布図  
（平成5～22年 単位:mm）

○流域面積：852km<sup>2</sup> ○幹川流路延長：約46km  
○直轄管理区間：狩野川24.9km 黄瀬川2.7km 大場川2.6km  
来光川1.5km 柿沢川0.9km 柿田川1.2km  
放水路3.0km  
○流域内市町村：6市3町（沼津市、三島市、御殿場市、裾野市、清水町、  
長泉町、伊豆の国市、伊豆市、函南町）  
○流域内人口：約66万人  
○年平均降水量：約3,000mm（山間部）、約2,000mm（平野部）

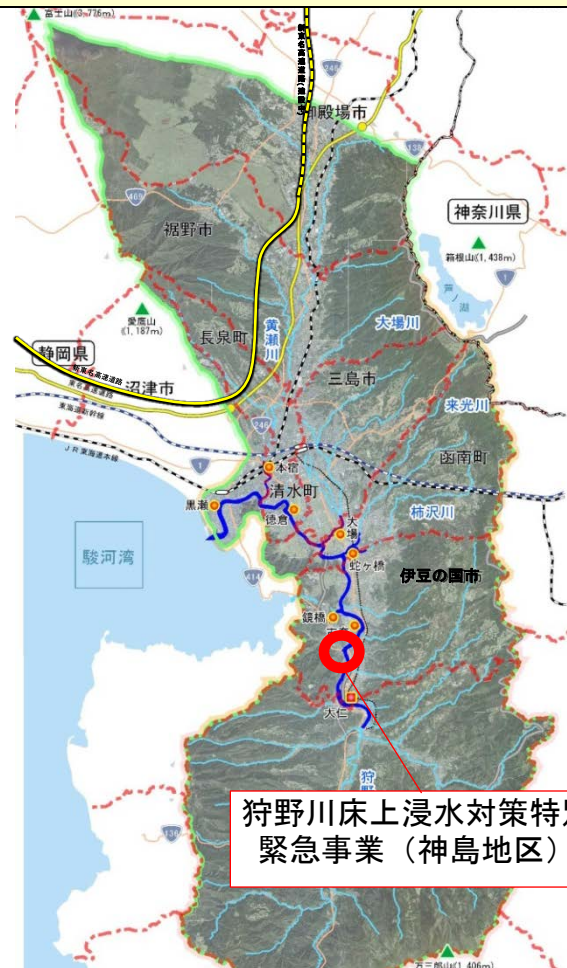
狩野川流域図

- かのがわ  
・狩野川流域は静岡県東部に位置し、伊豆半島の中央部を流れる一級河川です。
- あまぎさんけい きせがわ  
・上流域の天城山系や支川黄瀬川上流域の富士山麓部では年間降水量が3,000mmを越える多雨地帯です。
- ・下流域の沼津市、三島市等静岡県東部の主要都市があります。

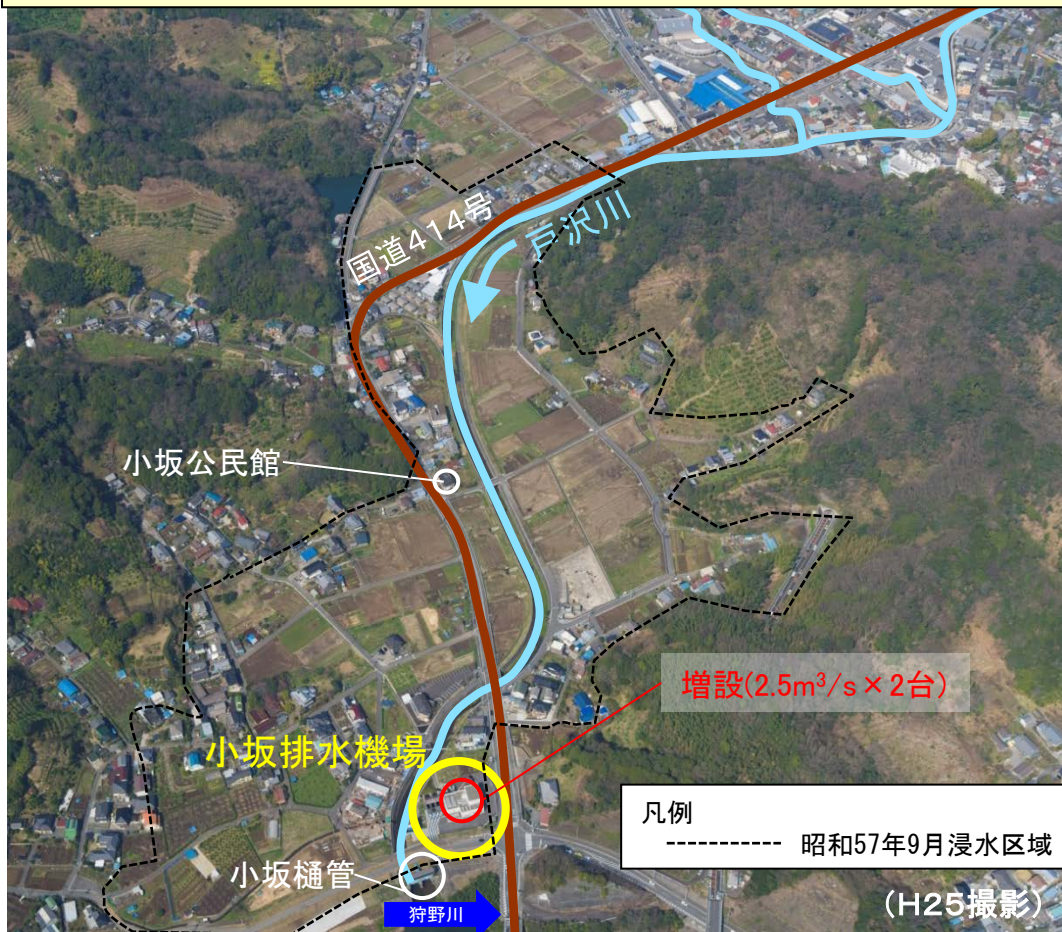
- ・ 事業箇所 : 小坂排水機場 {静岡県伊豆の国市(旧伊豆長岡町)}
- ・ 事業内容 : 排水機場ポンプ増設 ( $5 \text{ m}^3/\text{s}$ 増設:  $4 \text{ m}^3/\text{s} \rightarrow 9 \text{ m}^3/\text{s}$ )
- ・ 事業期間 : 平成17年度～平成21年度
- ・ 全体事業費 : 約13.4億円
- ・ 事業効果 : 計画対象洪水(S57.9)による床上浸水被害は解消
- ・ 費用便益比 : 2.1 (H21年度評価基準)

計画対象洪水: S57.9  
計画降雨: 202mm / day  
(雨量確率規模: 1/10)  
排水量:  $9.0 \text{ m}^3/\text{s}$   
(増設排水量:  $5.0 \text{ m}^3/\text{s}$ )
