# 一般国道19号

## さくらざわ 桜沢改良 (道路事業)

### 説明資料

中部地方整備局  
飯田国道事務所

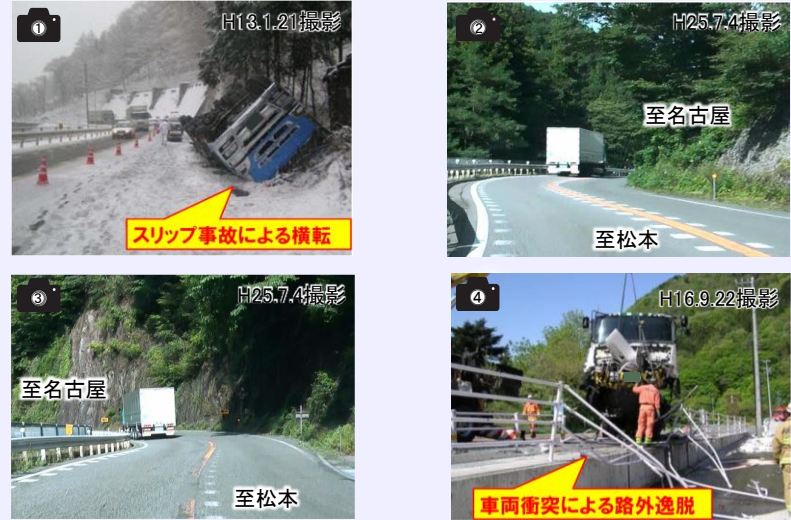
#### ●開通前の道路状況

旧国道19号は、線形不良区間が存在し、路外逸脱や横転事故が発生

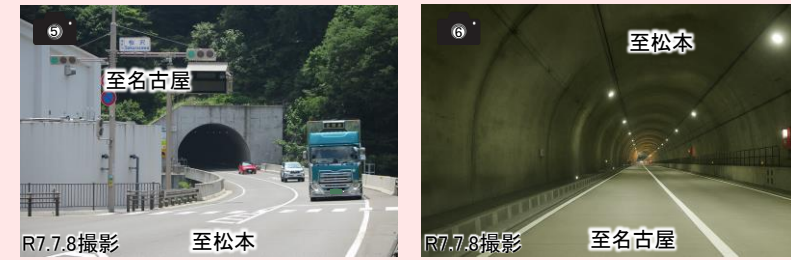
#### ●開通後の道路状況

緩やかな線形への改善及び、トンネル区間の整備により、年間を通じた走行安全性が向上

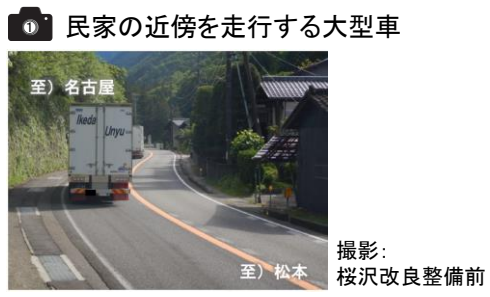
### ●旧国道19号の交通量(夜間)と大型車混入率の変化(断面①)

- 旧国道19号(市道旧国道片平桜沢線)には民家が連担し、地域住民の生活道路として旧国道19号が利用されています。
- 旧国道19号(市道旧国道片平桜沢線)の夜間の交通量は約2,400台、大型車混入率が40%でしたが、開通後は交通が桜沢改良区間へ転換したことにより地域の生活環境が改善しました。
- 旧国道19号から桜沢改良区間へ交通量が転換したことにより、ウォーキングコースにおける安全性向上にも寄与しています。

※大型車混入率 長野県直轄国道平均: 29%  
出典: 交通量調査結果(開通前: R3.11.16、開通後: R4.7.7)
